## PROCES VERBAL DE DESCRIPTION

ET AGISSANT EN VERTU d'un jugement rendu le 1<sup>er</sup> juillet 2025 par le Tribunal judiciaire de Paris ayant autorisé les requérants à faire visiter l'immeuble sis 31 rue Mademoiselle à Paris 15<sup>ème</sup> aux fins de rédaction d'un procès-verbal descriptif

31 Rue Mademoiselle  
75015 PARIS

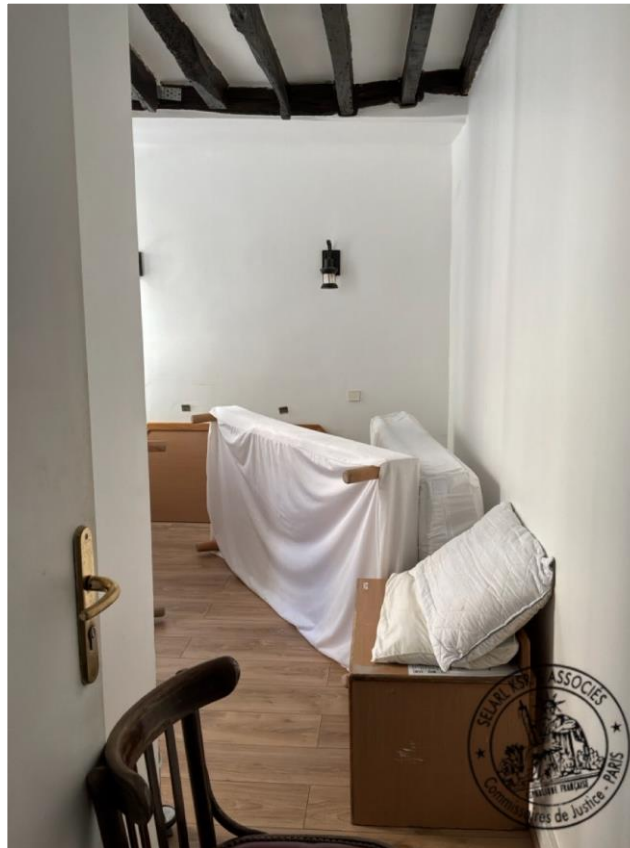
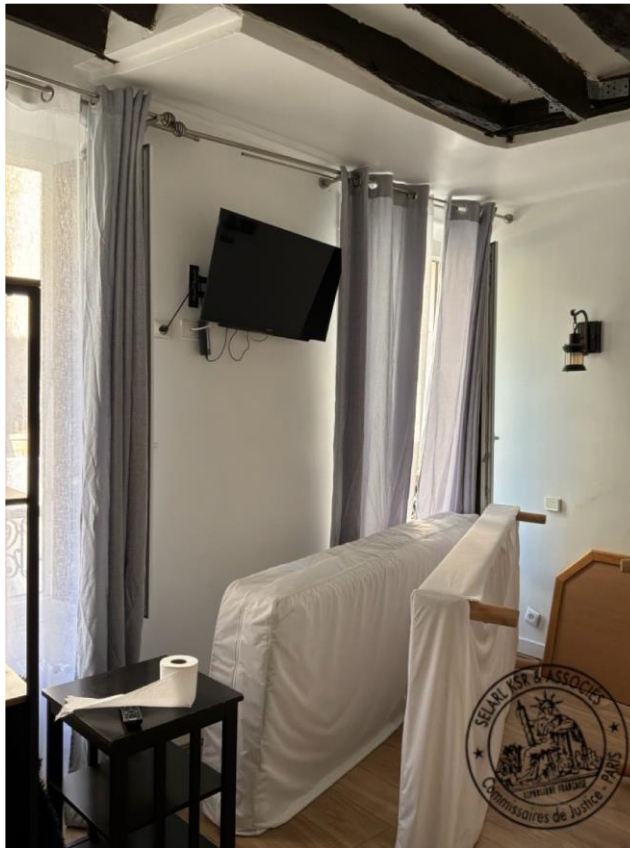
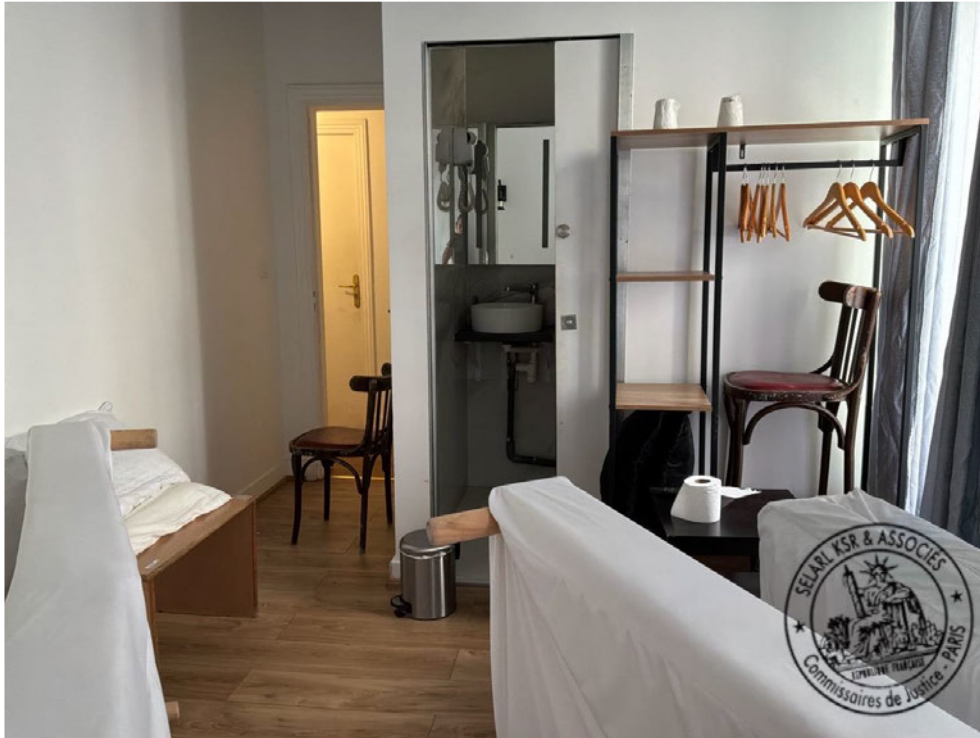
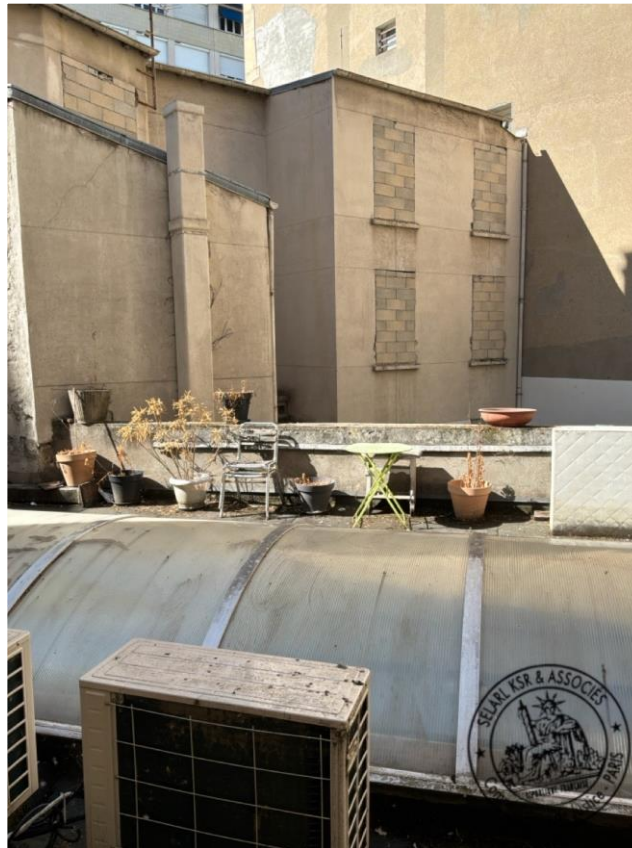
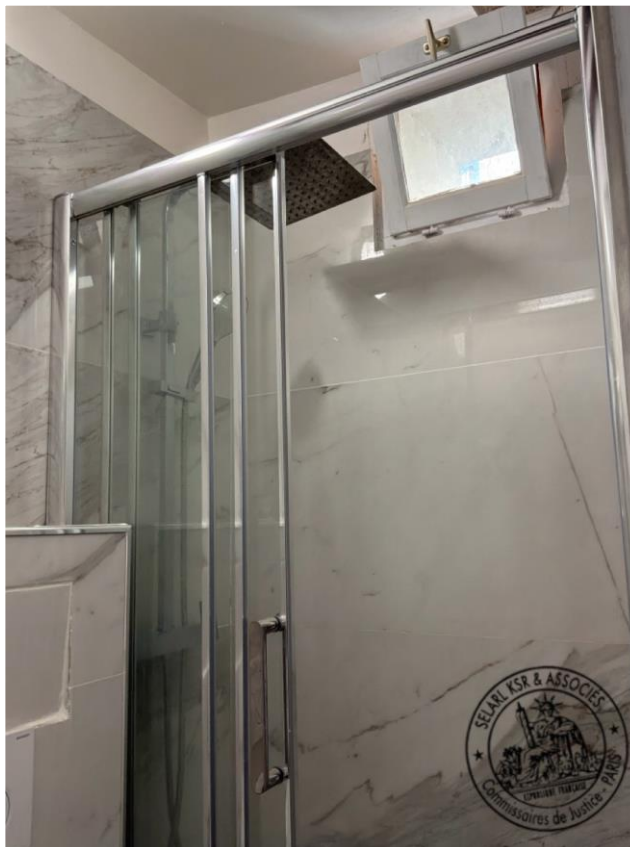
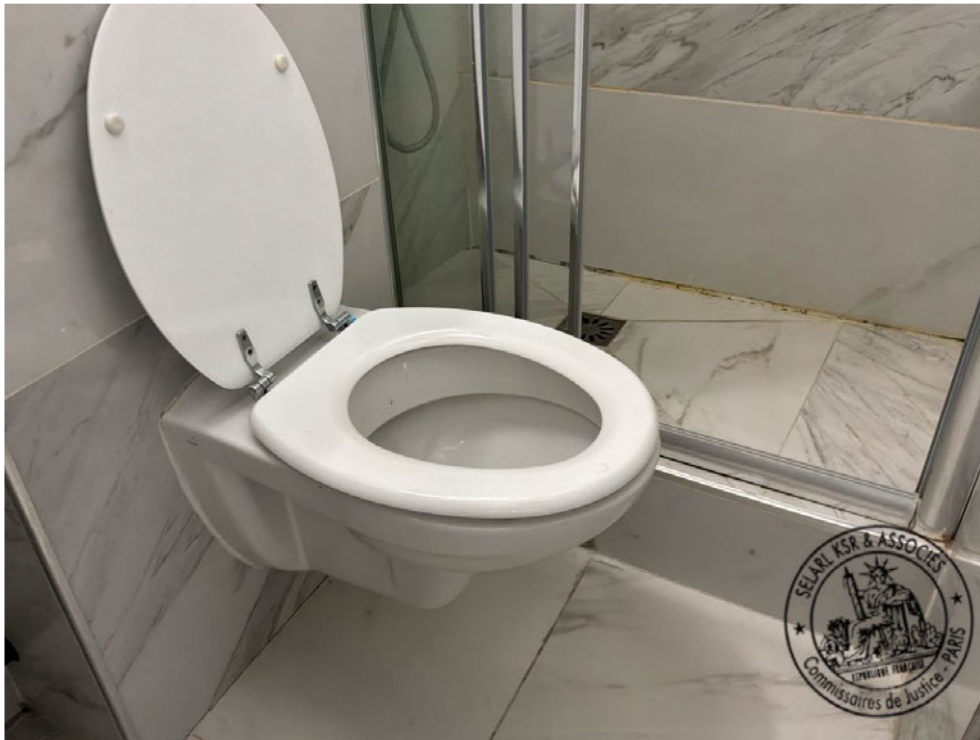
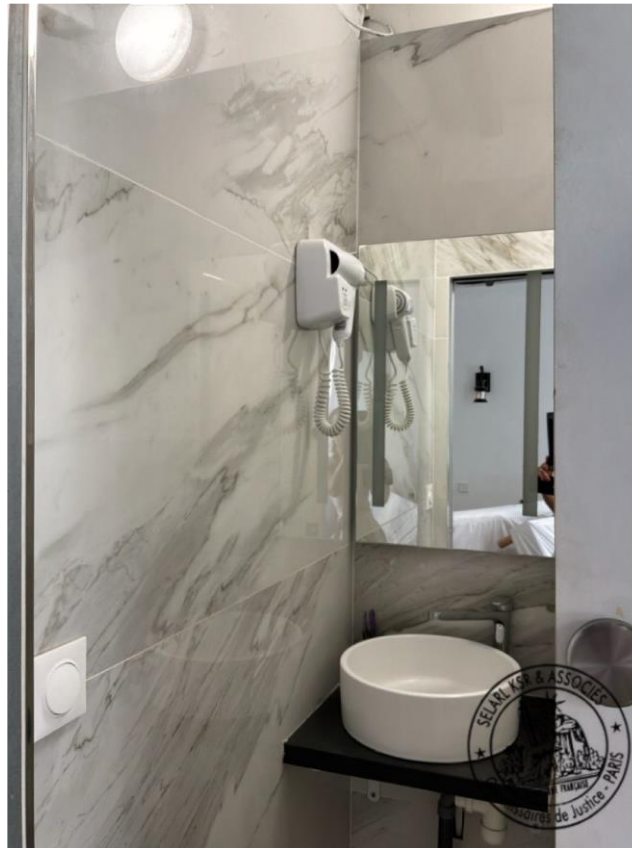
Premier étage– chambre 104.

Il s'agit d'une chambre qui donne sur la cour.

Elle prend jour par deux fenêtres à deux battant équipées de montant en PVC, de double vitrage et d'un garde corps.

Le sol est recouvert de parquet stratifié en bon état.

Les murs sont recouverts de peinture blanche en bon état.

Le plafond est recouvert de peinture blanche en bon état avec poutre en bois apparente.

Pour la salle d'eau, le sol est recouvert de carreaux de carrelage en bon état, les murs sont recouverts de carreaux de carrelage en bon état, le plafond est recouvert de peinture en bon état.

La pièce comporte une douche, une cuvette de WC suspendue, un plan de travail avec lavabo et une petite fenêtre en partie haute.

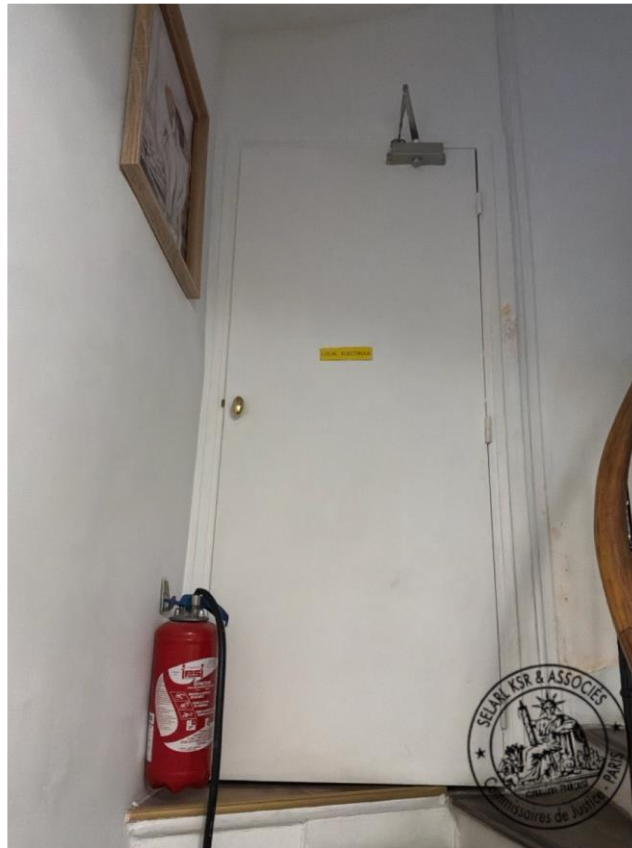
2.

Les marches sont en bois, en état d’usure avancée.

Les murs sont recouverts de peinture en état d’usure avancée.

Le plafond situé sous la pente de l’escalier est recouvert de peinture en bon état.

Au niveau du demi palier, il y a un local électrique.

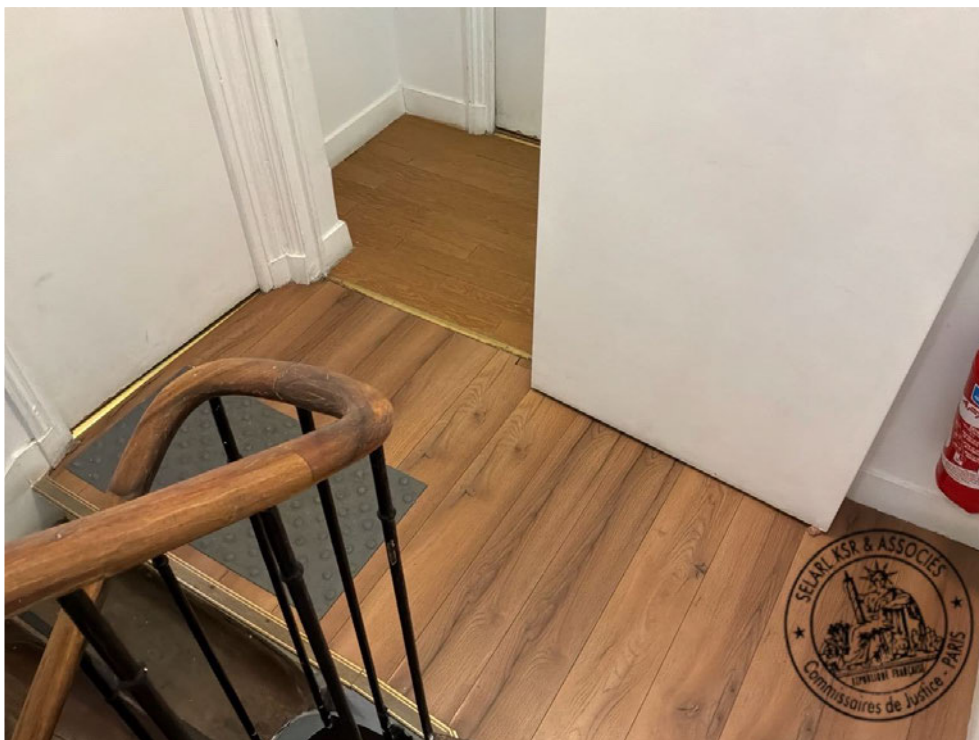
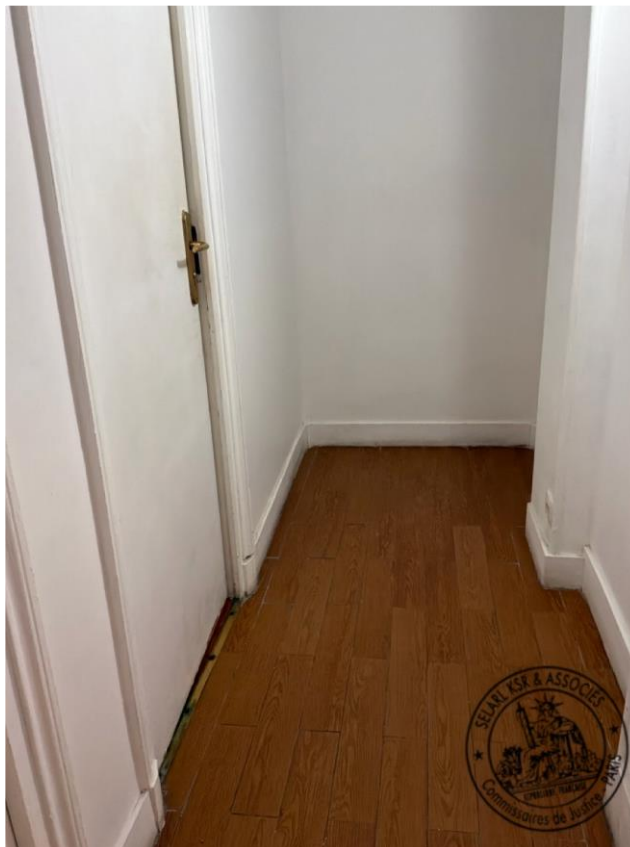
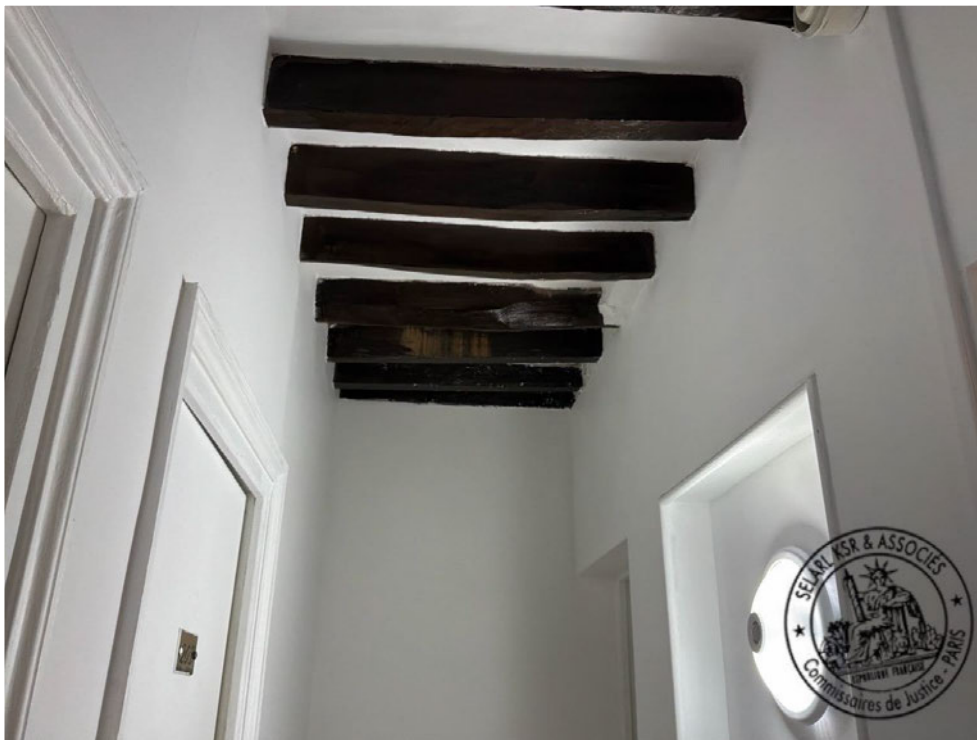
## Deuxième étage-palier

Le palier du deuxième étage dessert quatre chambres.

Le sol est recouvert le parquet stratifié et de carreaux de carrelage en état d'usure normale.

Les murs sont recouverts de peinture blanche en bon état.

Le plafond est recouvert de peinture blanche en bon état. Des poutres en bois sont apparentes.

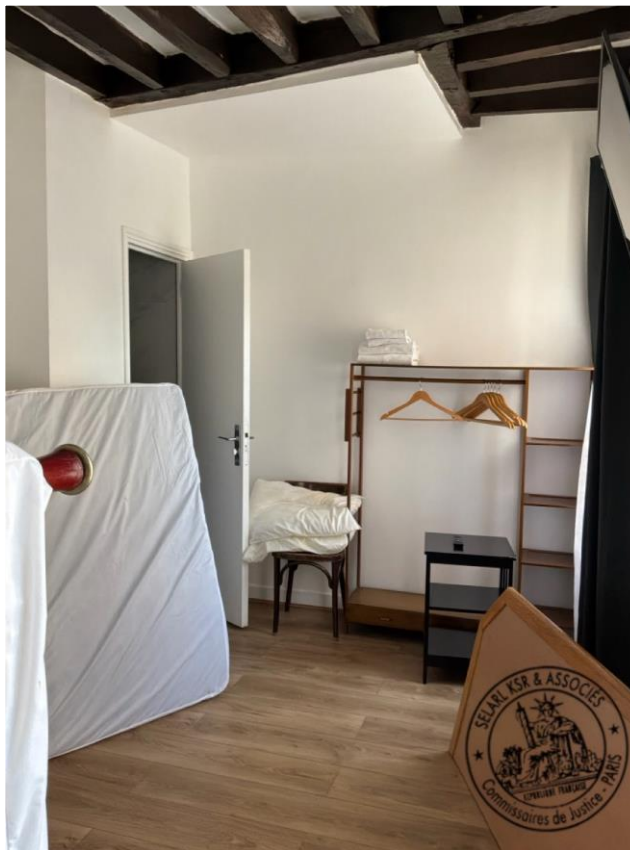
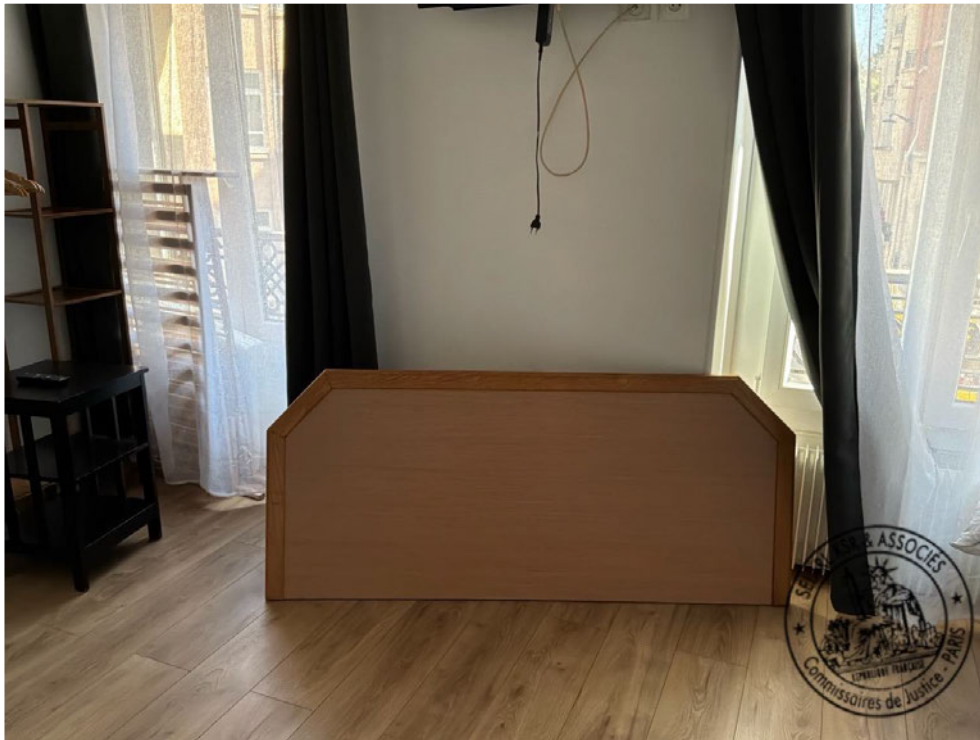
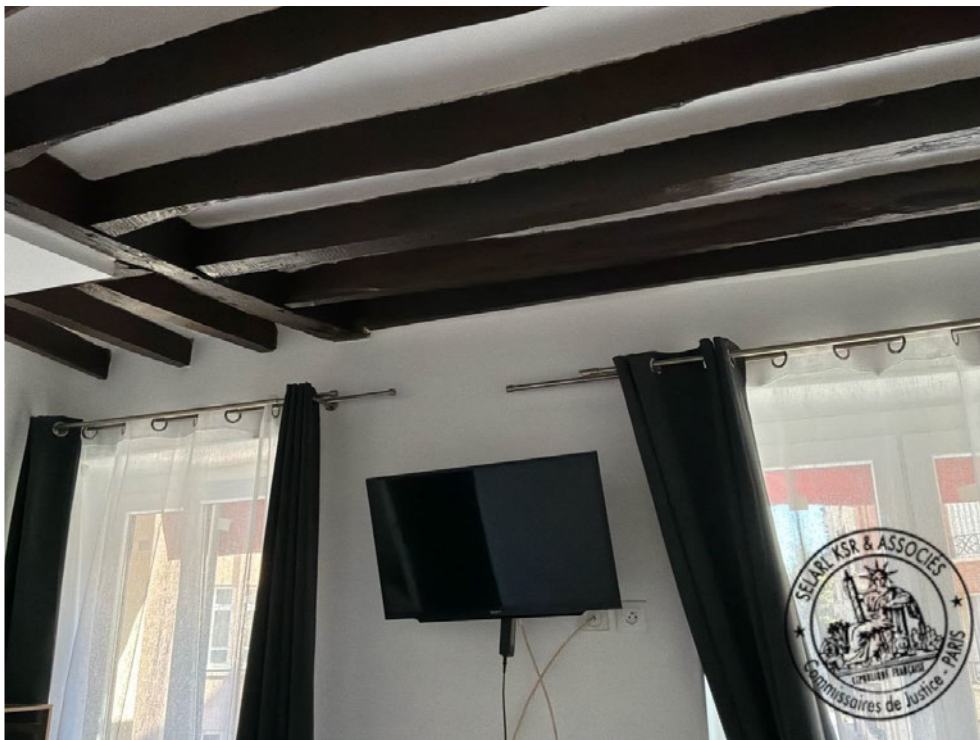
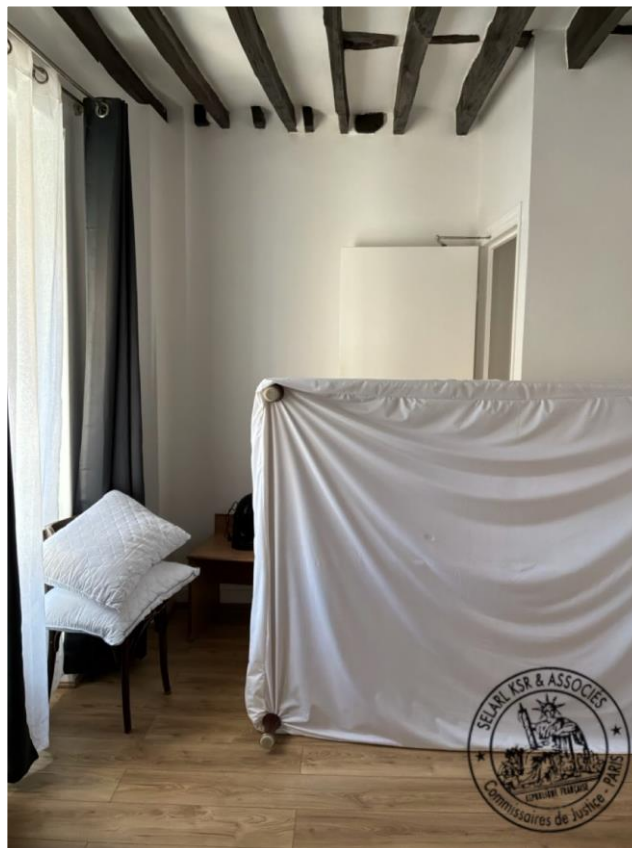
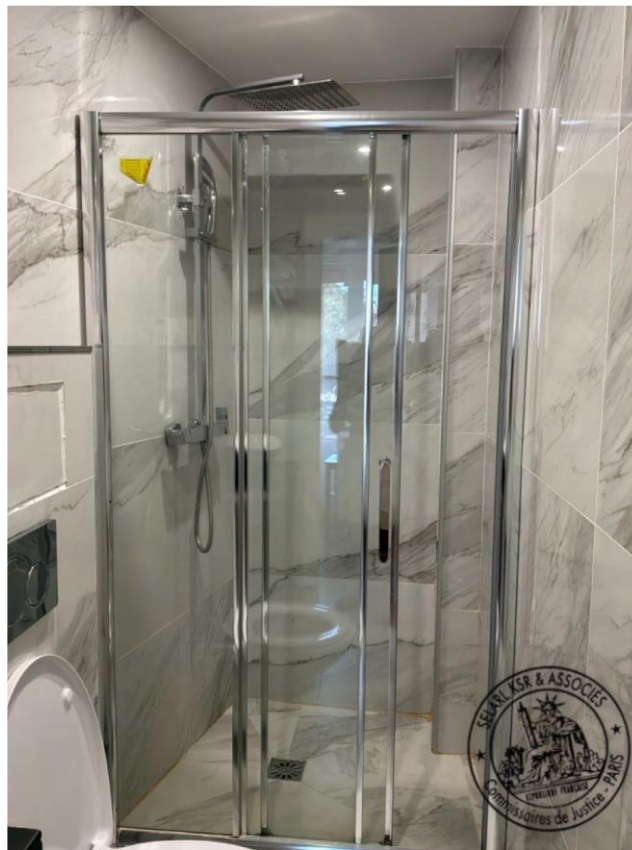
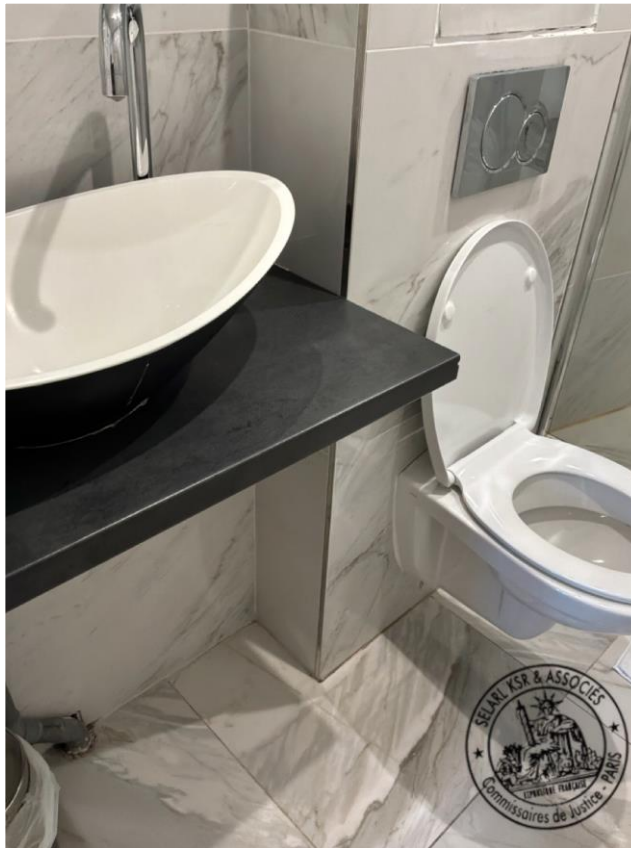
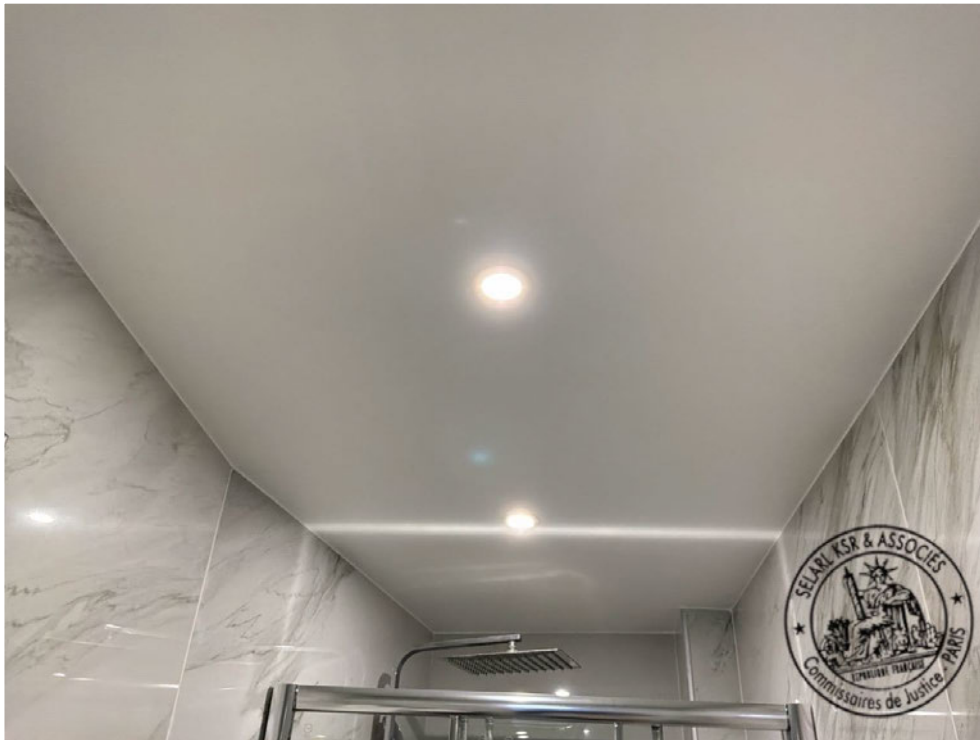
## Deuxième étage–chambre 201

Il s'agit d'une chambre qui donne sur la rue Mademoiselle.

Elle prend jour par deux fenêtres à deux battant équipées de montant en PVC, de double vitrage et d'un garde corps.

Le sol est recouvert de parquet stratifié en bon état.

Les murs sont recouverts de peinture blanche en bon état.

Le plafond est recouvert de peinture blanche en bon état avec poutre en bois apparente.

Pour la salle d'eau, le sol est recouvert de carreaux de carrelage en bon état, les murs sont recouverts de carreaux de carrelage en bon état, le plafond est recouvert de peinture en bon état.

La pièce comporte une douche, une cuvette de WC suspendue, un plan de travail avec lavabo.

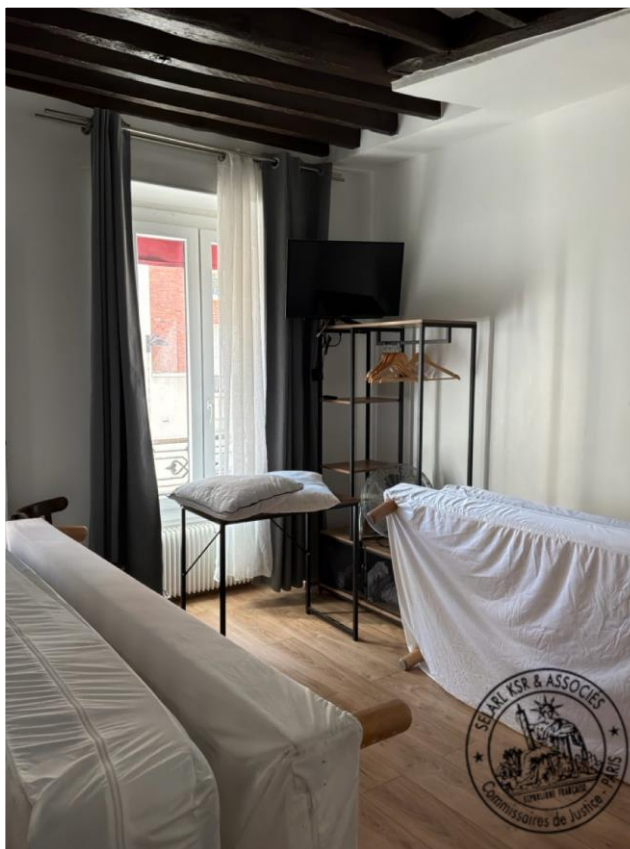
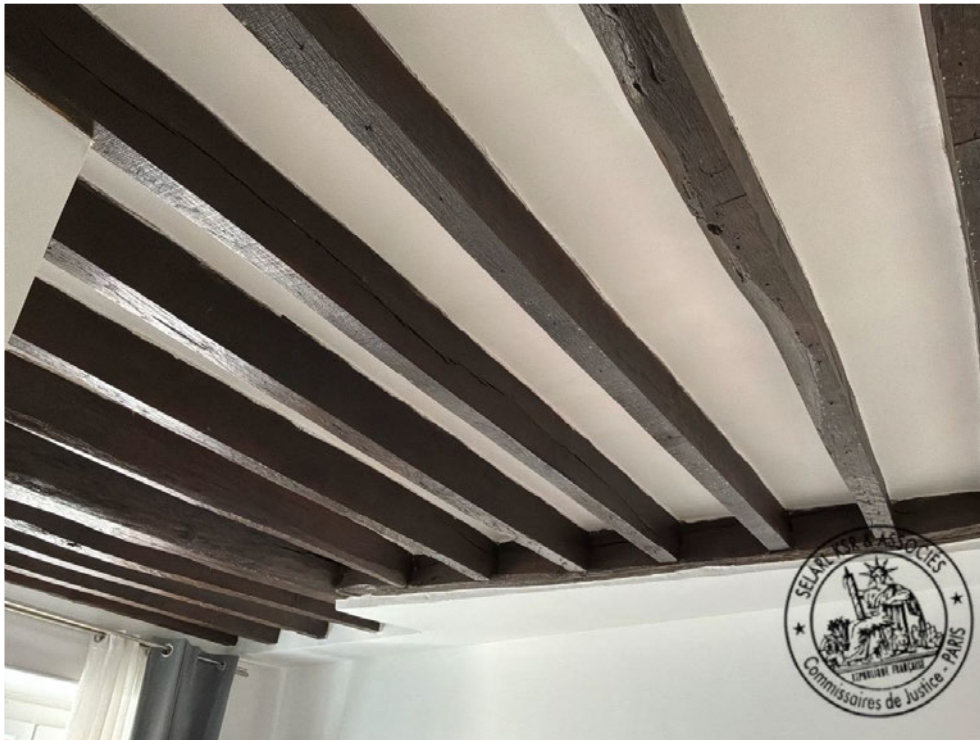
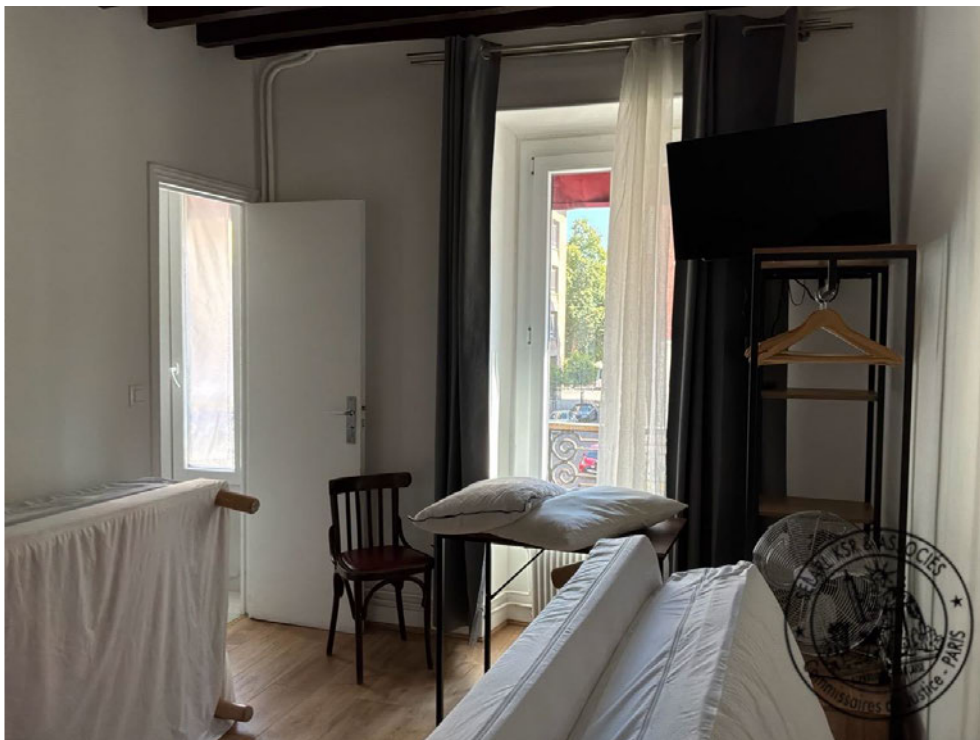
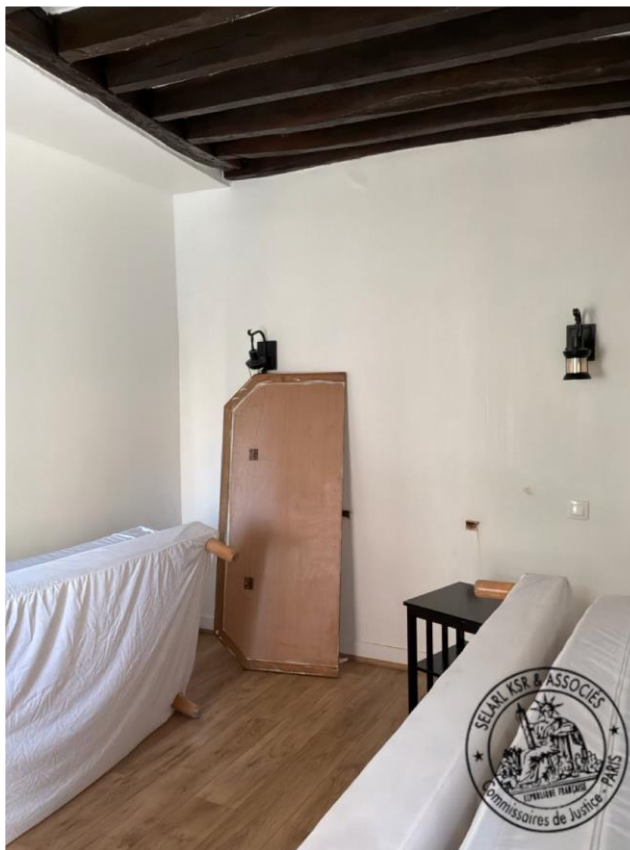
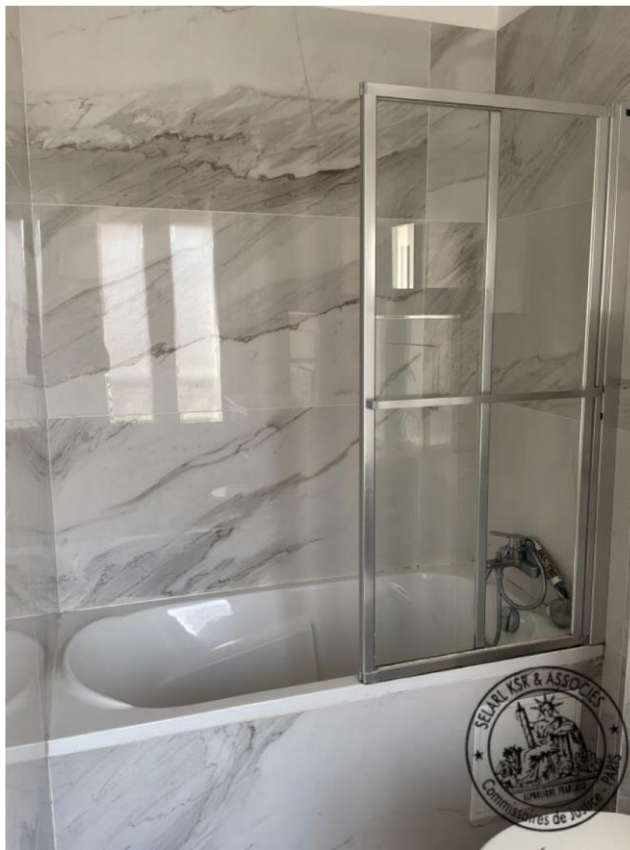
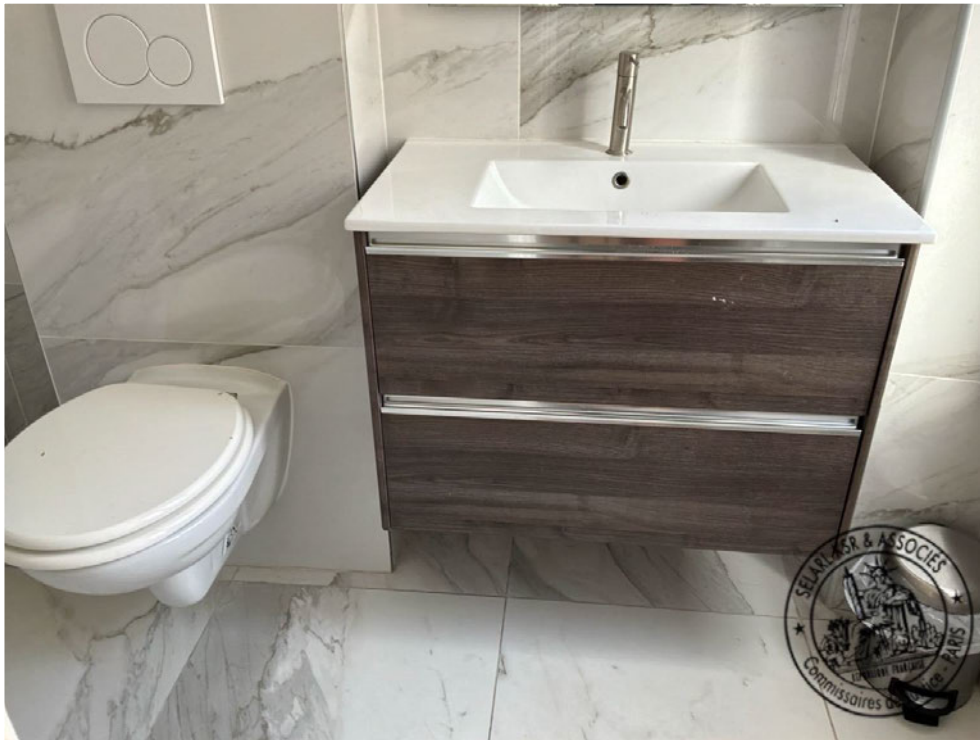
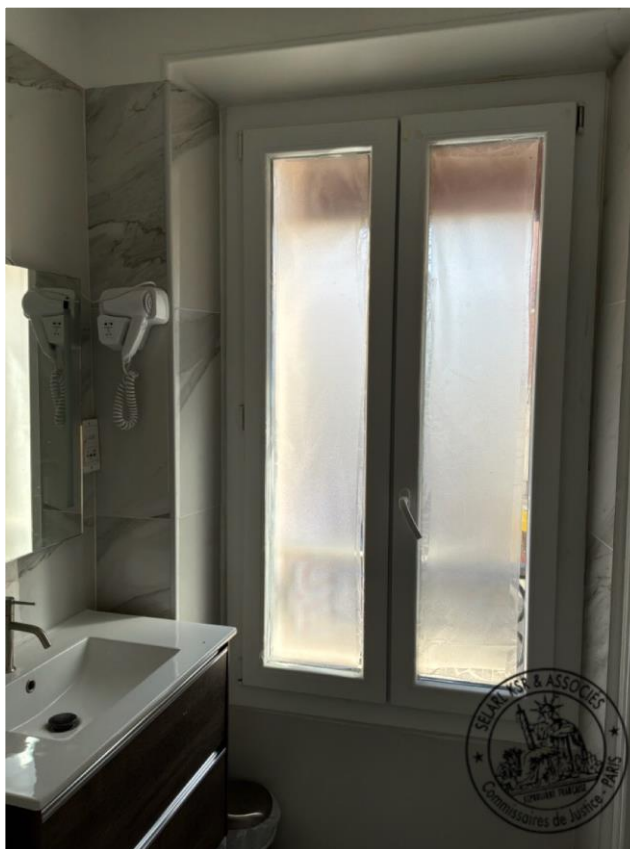
## Deuxième étage–chambre 202

Il s'agit d'une chambre qui donne sur la rue Mademoiselle.

Elle prend jour par deux fenêtres à deux battant équipées de montant en PVC, de double vitrage et d'un garde corps. L'une des fenêtres est située dans la salle de bain.

Le sol est recouvert de parquet stratifié en bon état.

Les murs sont recouverts de peinture blanche en bon état.

Le plafond est recouvert de peinture blanche en bon état avec poutre en bois apparente.

Pour la salle de bain, le sol est recouvert de carreaux de carrelage en bon état, les murs sont recouverts de carreaux de carrelage en bon état, le plafond est recouvert de peinture en bon état.

La pièce comporte une baignoire, une cuvette de WC suspendue, un meuble bas avec lavabo.

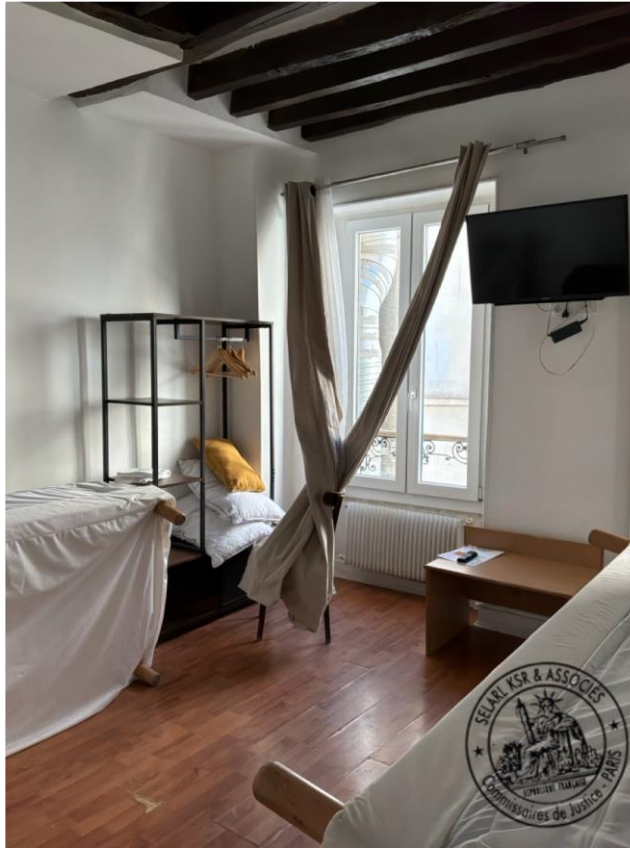
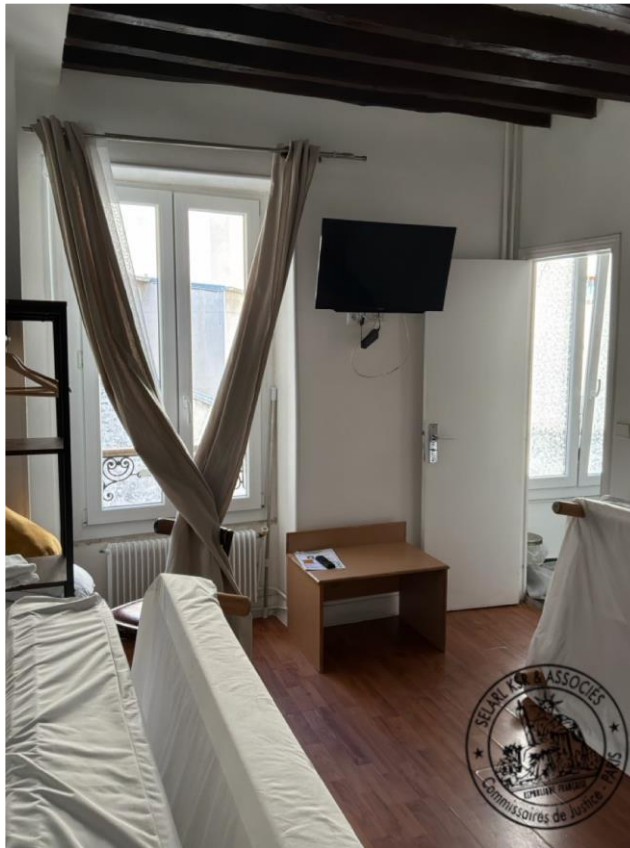
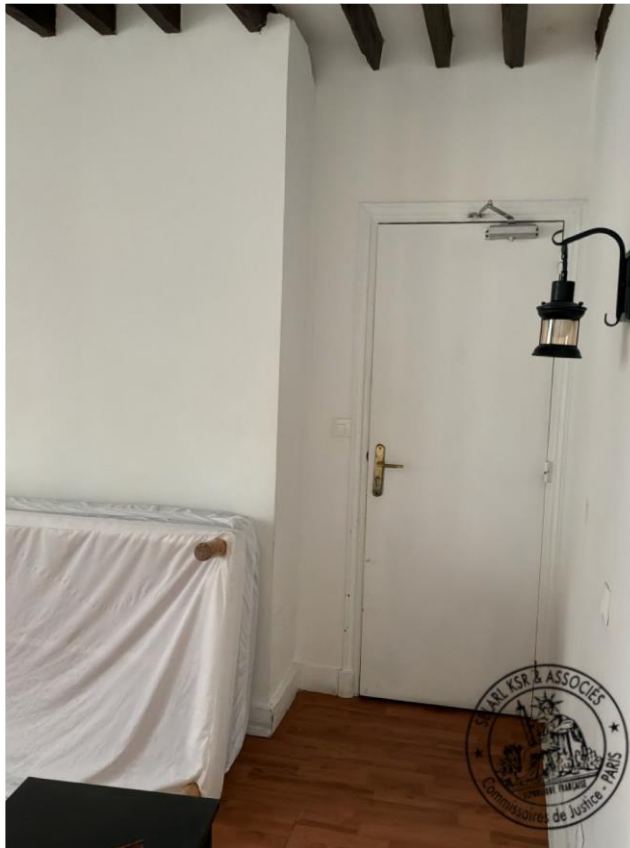
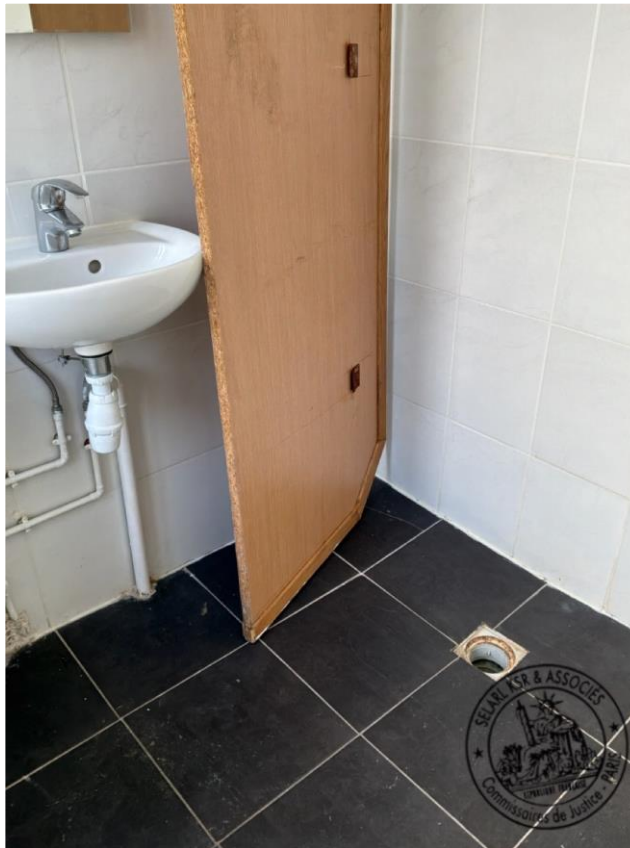
## Deuxième étage–chambre 203

Il s'agit d'une chambre qui donne sur cour.

Elle prend jour par deux fenêtres à deux battant équipées de montant en PVC, de double vitrage et d'un garde corps. L'une des fenêtres est située dans la salle d'eau.

Le sol est recouvert de parquet stratifié en état d'usure avancée.

Les murs sont recouverts de peinture blanche en bon état.

Le plafond est recouvert de peinture blanche en bon état avec poutre en bois apparente.

Pour la salle d'eau, le sol est recouvert de carreaux de carrelage en état d'usure avancée, les murs sont recouverts de carreaux de carrelage et de peinture en bon état, le plafond est recouvert de peinture en bon état.

La pièce comporte une cuvette de WC , un lavabo et une bouche d'évacuation des eaux usées.

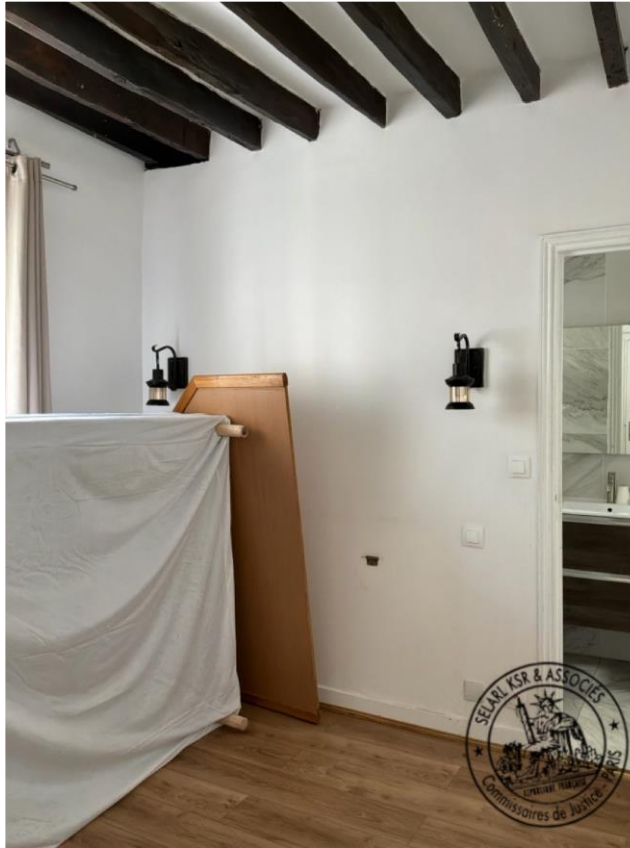
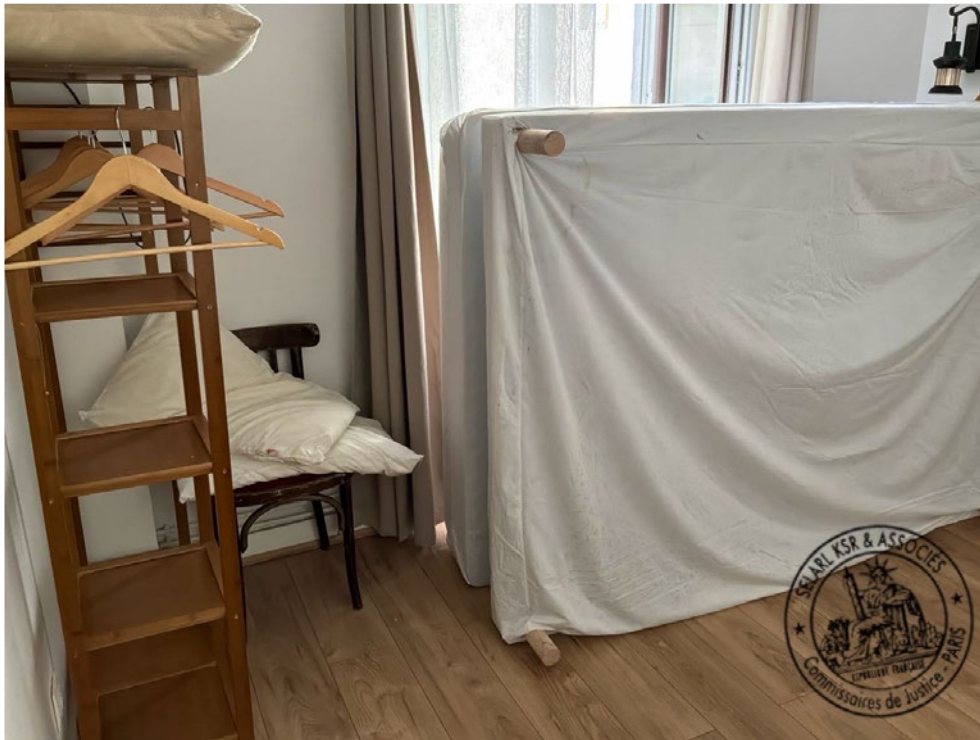
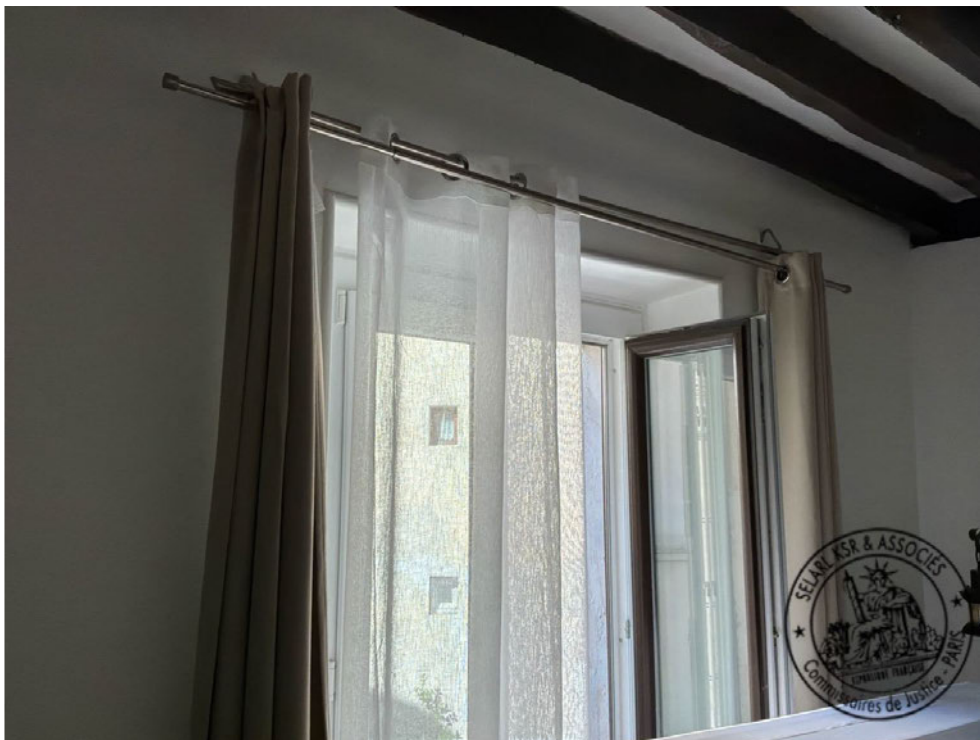
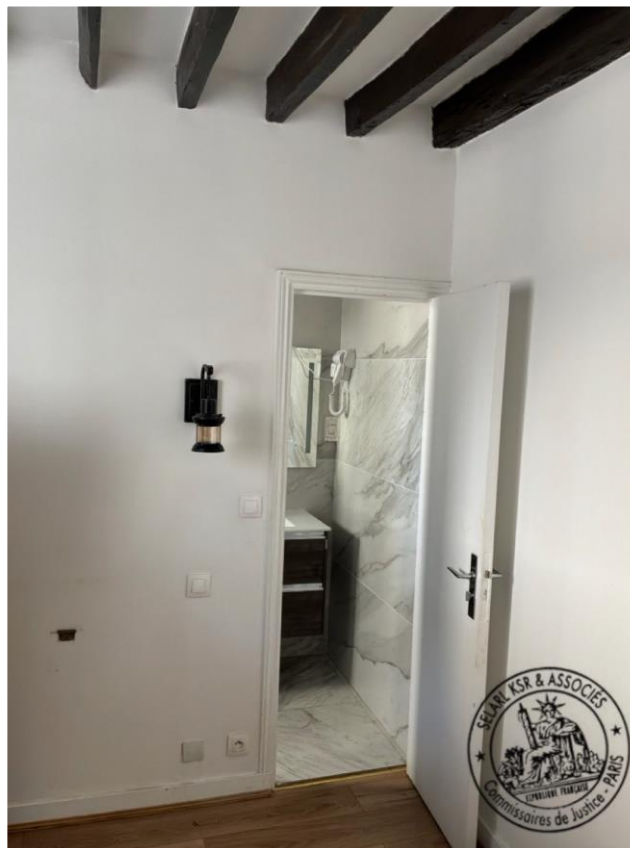
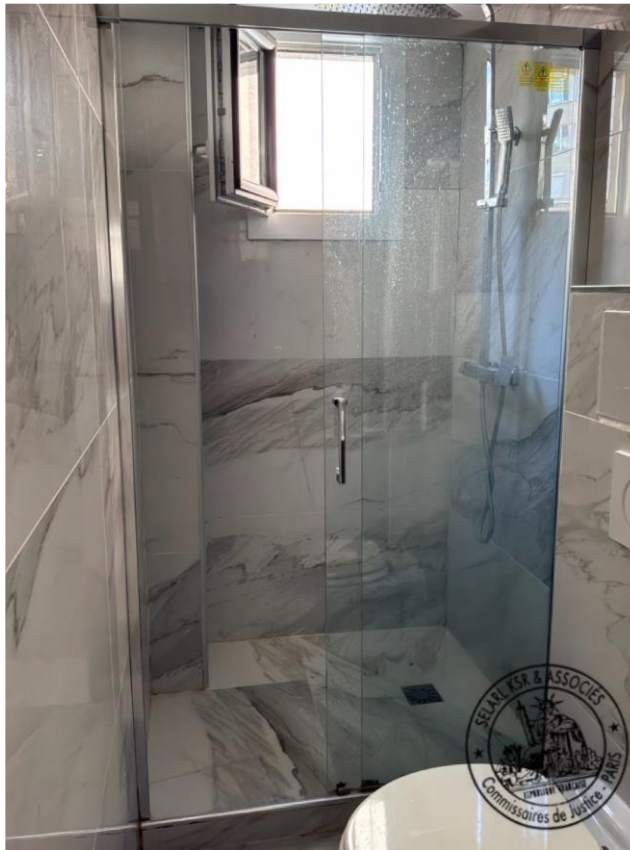
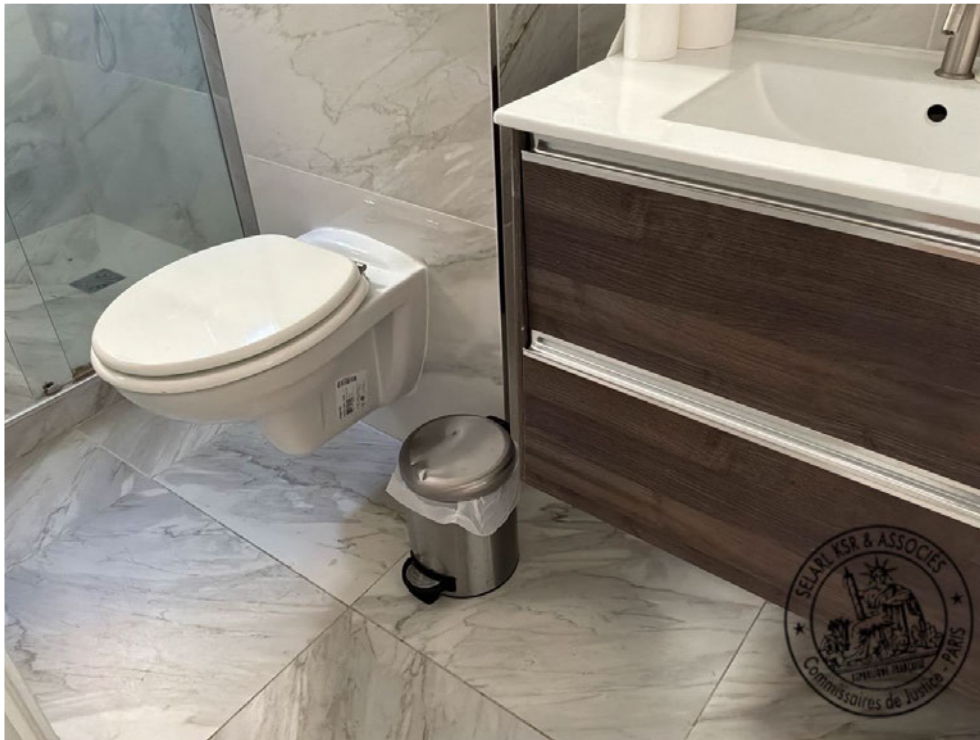
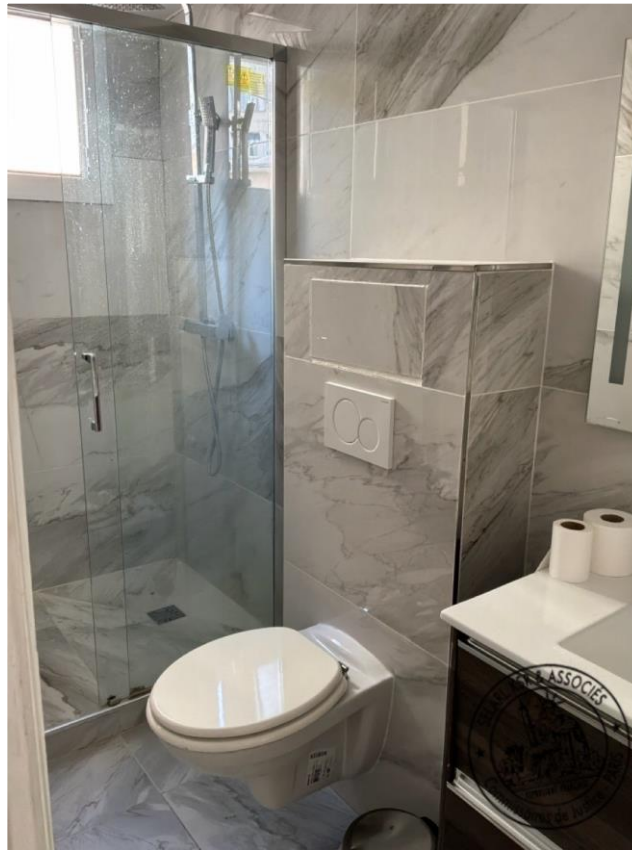
## Deuxième étage–chambre 204

Il s'agit d'une chambre qui donne sur la cour.

Elle prend jour par une fenêtre à deux battant équipée de montant en PVC, de double vitrage et d'un garde corps.

Le sol est recouvert de parquet stratifié en bon état.

Les murs sont recouverts de peinture blanche en bon état.

Le plafond est recouvert de peinture blanche en bon état avec poutre en bois apparente.

Pour la salle d'eau, le sol est recouvert de carreaux de carrelage en bon état, les murs sont recouverts de carreaux de carrelage en bon état, le plafond est recouvert de peinture en bon état.

La pièce comporte une douche, une cuvette de WC suspendue, un meuble bas avec vasque et une petite fenêtre en partie haute.
