## PROCES VERBAL DE DESCRIPTION

ET AGISSANT EN VERTU d'un jugement rendu le 1<sup>er</sup> juillet 2025 par le Tribunal judiciaire de Paris ayant autorisé les requérants à faire visiter l'immeuble sis 31 rue Mademoiselle à Paris 15<sup>ème</sup> aux fins de rédaction d'un procès-verbal descriptif

31 Rue Mademoiselle  
75015 PARIS

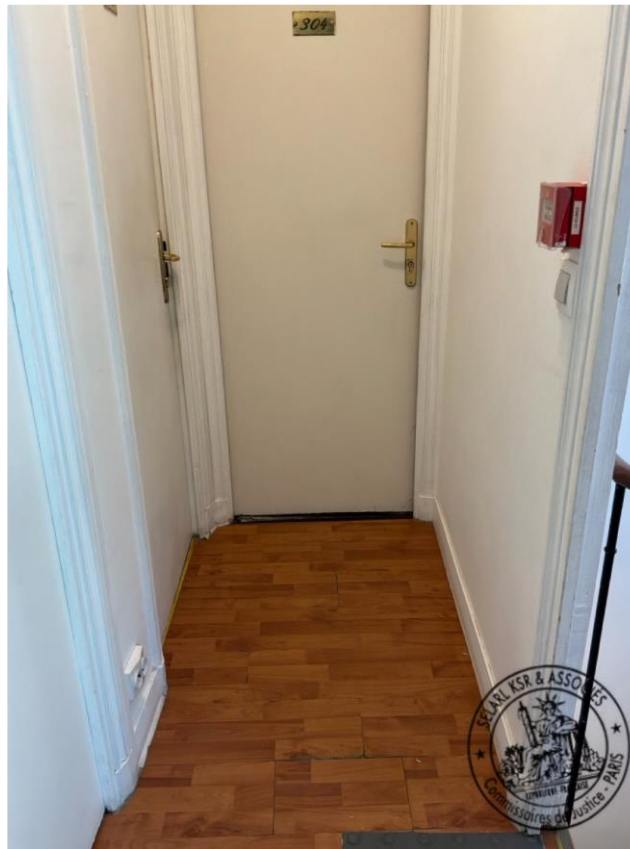
1.

### Troisième étage-palier

Le sol est recouvert le parquet stratifié en état d'usure avancée.

Les murs sont recouverts de peinture blanche en bon état.

Le plafond est recouvert de peinture blanche en bon état. Des poutres en bois sont apparentes.

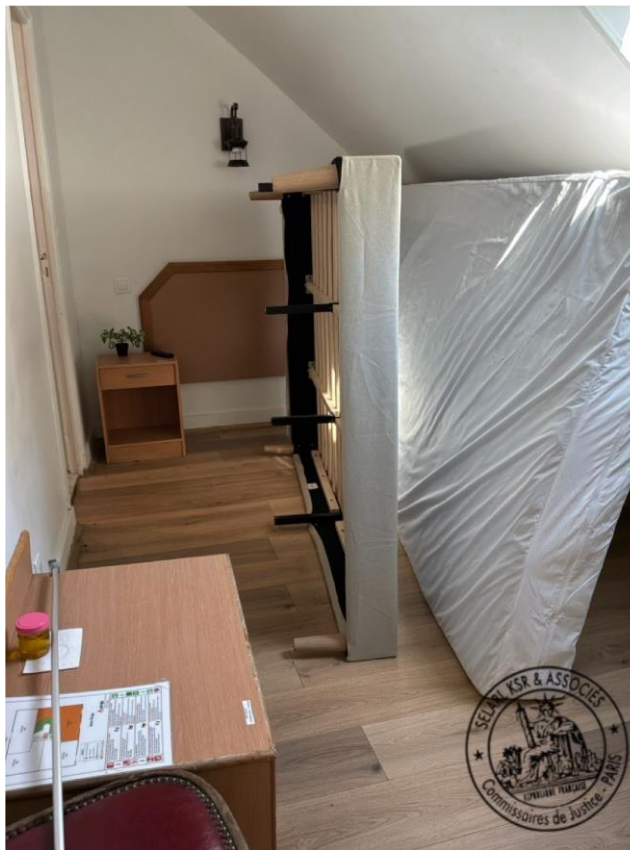
1.

### Troisième étage–chambre 301

La chambre est mansardée.

Le sol est recouvert de parquet stratifié en bon état.

Les murs sont recouverts de peinture en bon état.

Le plafond, situé sous la pente du toit, est recouverte de peinture en bon état.

La pièce prend jour par une fenêtre de toit.

La pièce comporte un placard, un radiateur, et une salle d'eau.
