Telles sont mes constatations et, de tout ce que dessus, j'ai dressé et rédigé le présent procès-verbal de constat, pour servir et valoir ce que de droit.

EXTRAIT DU PLAN CADASTRAL

Contrôle périodique des installations d'assainissement non collectif

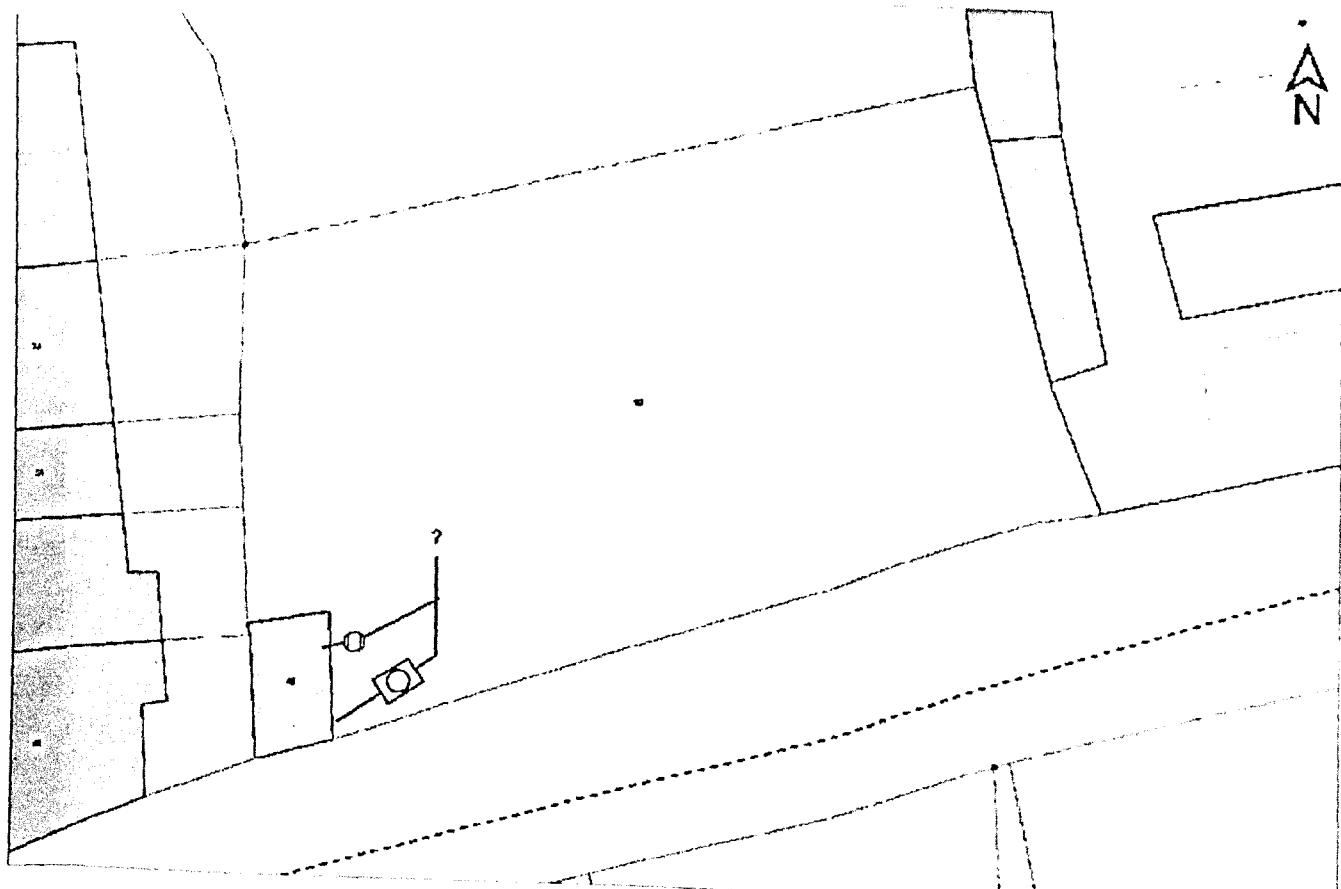
N° dossier 531270259
Propriétaire Mme SANTOS VIRGINIE
Adresse LA FERTINIÈRE
COURBERIE
53110 LASSAY-LES-CHÂTEAUX

- EM Eaux Ménagères
- EP Eaux Pluviales
- EU Eaux Usées
- EV Eaux Vannes
- Bac dégrasseur 200L ou 500L
- Fosse septique ou étanche
