Dossier de Diagnostic Technique

Vente

8 MONTEE DU VERNAY

69300 CALUIRE ET CUIRE

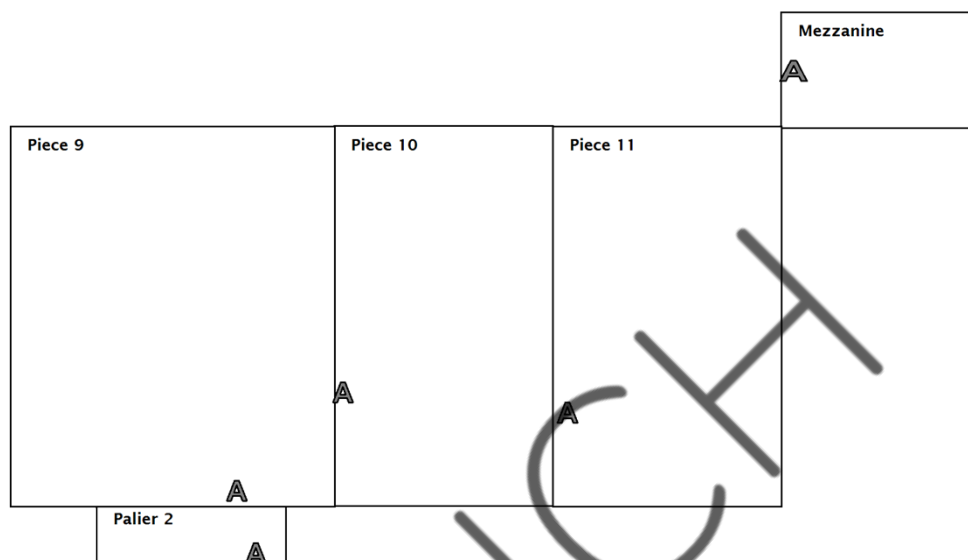
PLANCHE DE REPERAGE USUEL				<i>Adresse de l'immeuble:</i> 8 MONTEE DU VERNAY 69300 CALUIRE ET CUIRE
<i>N° dossier:</i> 2022-04-013				
<i>N° planche:</i> 4/8	<i>Version:</i> 1	<i>Type:</i> Croquis		
<i>Origine du plan:</i> Cabinet de diagnostic				<i>Bâtiment – Niveau:</i> Maison 1 - 2ème étage

Document sans échelle remis à titre indicatif
