PLANCHE DE REPERAGE USUEL		<i>Adresse de l'immeuble :</i>	8 MONTEE DU VERNAY 69300 CALUIRE ET CUIRE
<i>N° dossier :</i> 2022-04-013			
<i>N° planche :</i> 1/8	<i>Version :</i> 1 <i>Type :</i> Croquis		
<i>Origine du plan :</i> Cabinet de diagnostic		<i>Bâtiment – Niveau :</i>	Maison 1 - Sous sol

Étendue de la prestation : Parties Privatives

Contexte de la mission : Avant vente Avant mise en location
Avant travaux dans les parties communes

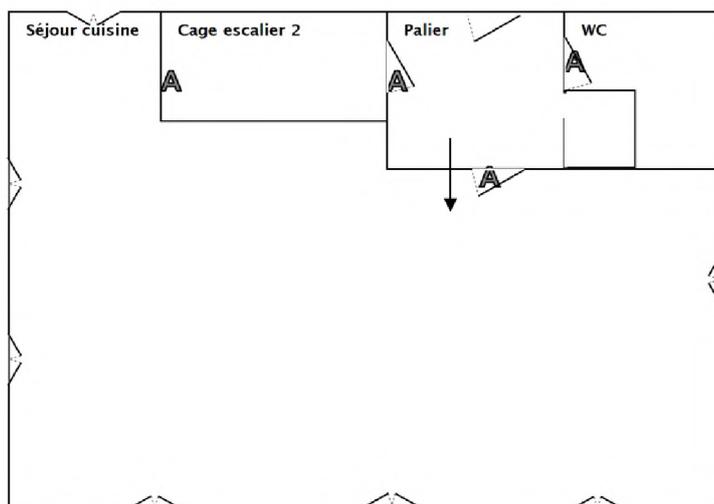
PLANCHE DE REPERAGE USUEL		<i>Adresse de l'immeuble:</i>	8 MONTEE DU VERNAY 69300 CALUIRE ET CUIRE
<i>N° dossier:</i> 2022-04-013			
<i>N° planche:</i> 7/8	<i>Version:</i> 1	<i>Type:</i>	Croquis
<i>Origine du plan:</i> Cabinet de diagnostic		<i>Bâtiment – Niveau:</i>	Maison 2 - 1er étage
