PROCÈS-VERBAL DE CONSTAT

SDC 18 rue ampere Ivry sur Seine 18 rue Ampere 94200 IVRY SUR SEINE

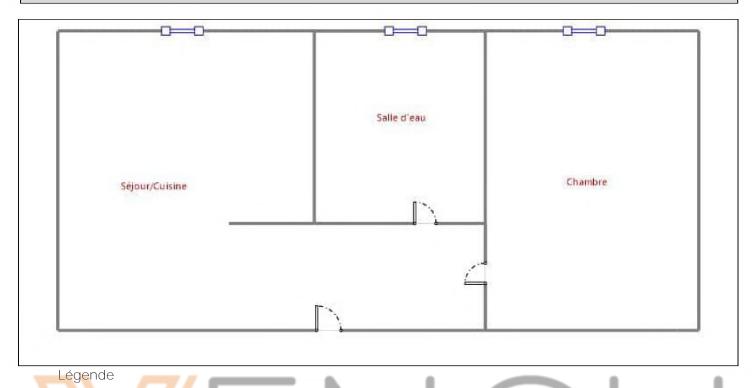
7.1 - Annexe - Schéma de repérage

/ //		
0	Conduit en fibro-ciment	Dalles de sol	
0	Conduit autre que fibro-ciment	Carrelage	
[•]	Brides	Colle de revêtement	Nom du propriétaire : SDC 18 rue ampere I vry sur Seine Adresse du bien :
)2	Dépôt de Matériaux contenant de l'amiante	Dalles de faux-plafond	18 rue Ampere (28) 94200 IVRY SUR SEINE
/	Maténau ou produit sur lequel un doute persiste	Toiture en fibro ciment	
a	Présence d'amiante	Toiture en matériaux composites
