CABINET AGENDA SBV. EXPERTISES

Dossier N° 2024-01-043

Dossier de Diagnostic Technique

2 RUE DE SOLERS
77950 RUBELLES

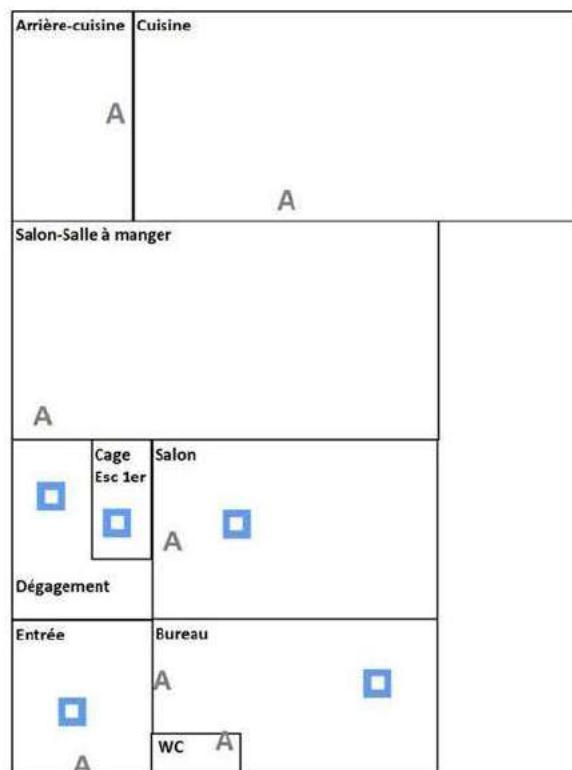
| <i>Origine du plan:</i> Cabinet de diagnostic | | | <i>Bâtiment – Niveau:</i> Maison - Rez de chaussée |

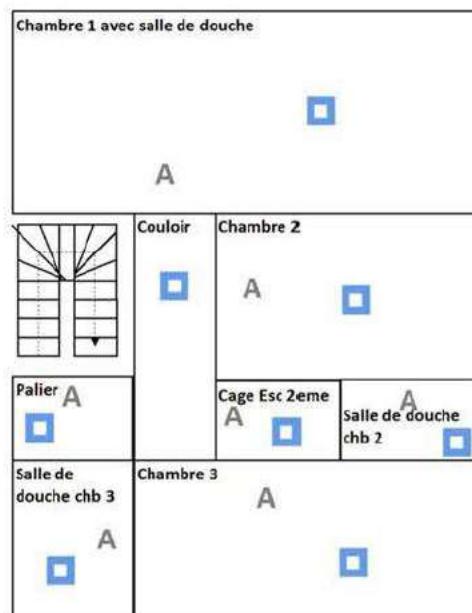
| PLANCHE DE REPERAGE USUEL | | | <i>Adresse de l'immeuble:</i> 2 RUE DE SOLERS 77950 RUBELLES |
| <i>Origine du plan:</i> Cabinet de diagnostic | | | <i>Bâtiment – Niveau:</i> Maison - 1er étage |

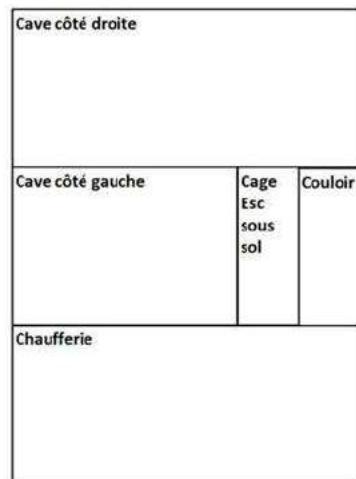
| PLANCHE DE REPERAGE USUEL | | | <i>Adresse de l'immeuble:</i> | 2 RUE DE SOLERS |

| <i>Origine du plan:</i> Cabinet de diagnostic | | | <i>Bâtiment – Niveau:</i> | Maison - Sous sol |
