SYNTHESE DES DIAGNOSTICS

Dossier n° :AS-3070

6, Rue des Fontaines
93230 - ROMAINVILLE
B - 9ème - Lot N°: 117

Rapport de mission de repérage des matériaux et produits contenant de l'amiante. Constat établi à l'occasion de la vente d'un immeuble bâti.

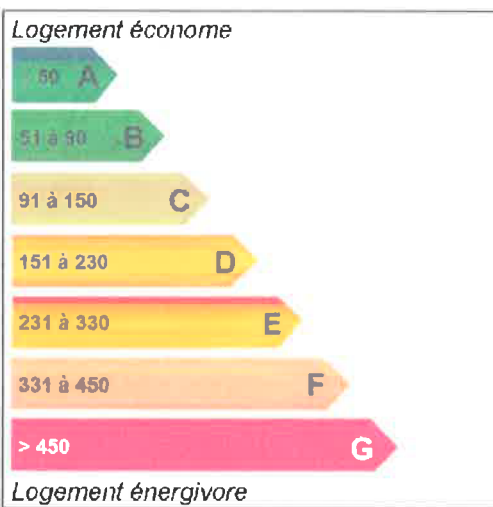
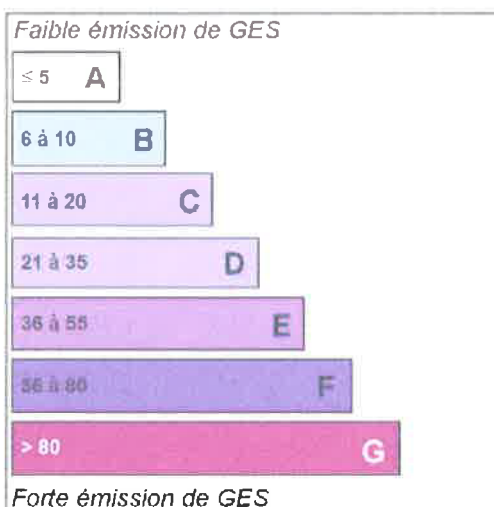
Consommation énergétique (en énergie primaire) pour le chauffage, la production d'eau chaude sanitaire et le refroidissement	Emission des gaz à effet de serre (GES) pour le chauffage, la production d'eau chaude sanitaire et le refroidissement
Consommation réelle : kWh _{EP} /m ² .an	Estimation des émissions : kg éqCO ₂ /m ² .an

Nous n'avons pu réaliser ce diagnostic de performances énergétiques car aucunes consommations de chauffage, qui est fourni par la copropriété, ne nous a été communiqué.
