SYNTHESE DES DIAGNOSTICS

31, Avenue Normandie Niemen
93150 - LE BLANC MESNIL
D5 - 1er - Lot N°: 363

Rapport de mission de repérage des matériaux et produits contenant de l'amiante. Constat établi à l'occasion de la vente d'un immeuble bâti.

Rapport : AS-3540

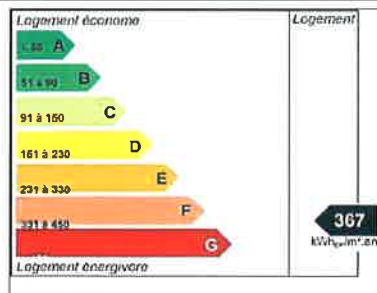
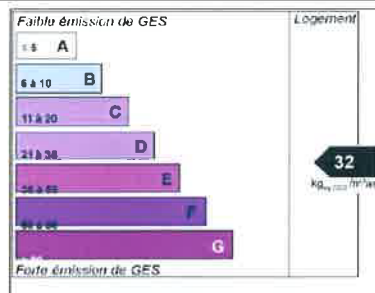
CONCLUSION – DPE

Coût chauff : 1327 €/an
Coût ecs : 268 €/an
Coût clim : 0 €/an
Coût total* : 1886 €/an
*(compris abonnements)

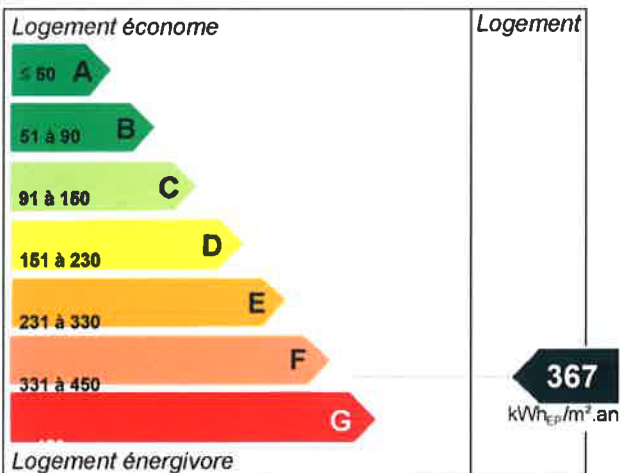
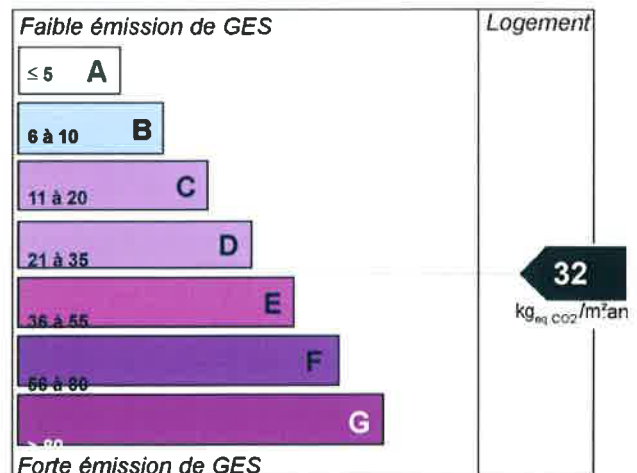
<p>Consommation énergétique (en énergie primaire) pour le chauffage, la production d'eau chaude sanitaire et le refroidissement</p>	<p>Emission des gaz à effet de serre (GES) pour le chauffage, la production d'eau chaude sanitaire et le refroidissement</p>
<p>Consommation conventionnelle : 367 kWh_{EP}/m².an sur la base d'estimation au logement</p>	<p>Estimation des émissions : 32 kg_{eq CO2}/m².an</p>

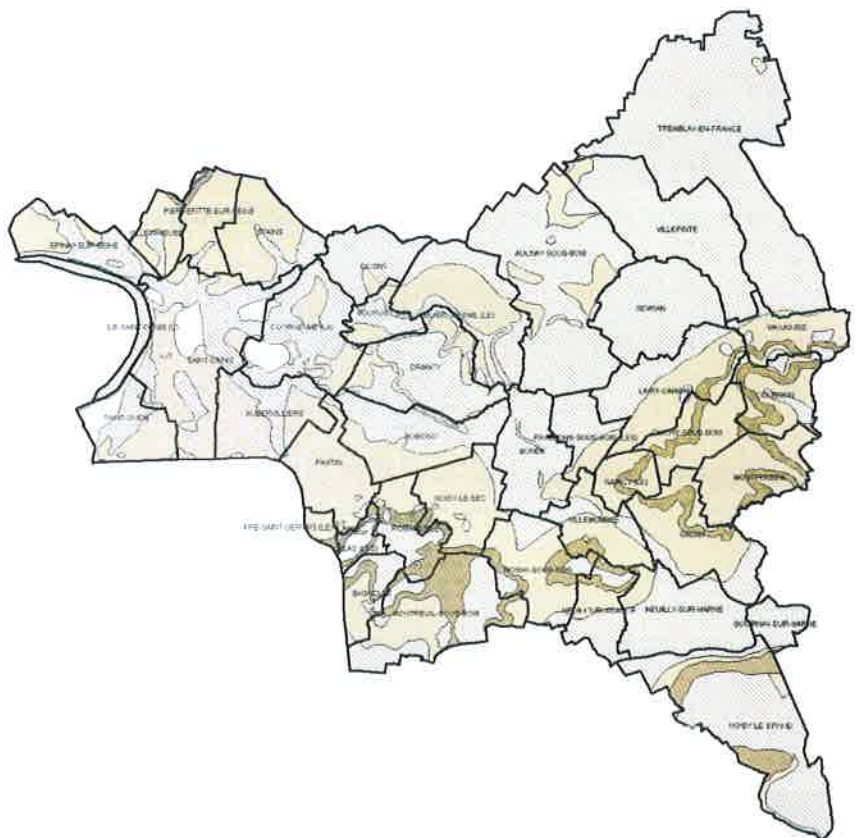
CARTE DES ALÉAS RETRAIT-GONFLEMENT DES SOLS ARGILEUX DANS LE DEPARTEMENT DE LA SEINE-SAINT-DENIS

-   ALÉAS FORTS
-   ALÉAS MOYENS
-   ALÉAS FAIBLES
-   ZONE A PRIORI NON ARGILEUSE,
non sujette au phénomène de retrait-gonflement sauf
en cas de lentille ou de placage argileux local
non repéré sur les cartes géologiques actuelles
