## SYNTHESE DES DIAGNOSTICS

23, Rue des Pyrénées  
93600 - AULNAY SOUS BOIS  
1er - Lot N°: 03

Description : Appartement T2 situé au 1er comprenant :

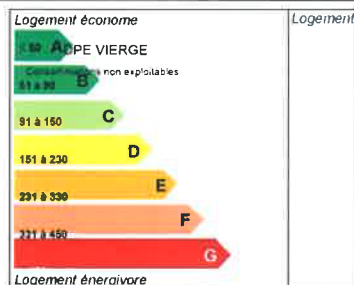
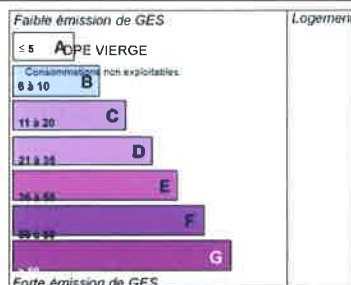
### CONCLUSION – DPE

Coût chauff : 0 €/an  
Coût ecs : 0 €/an  
Coût clim : 0 €/an  
**Coût total\* : 0 €/an**  
\*(compris abonnements)

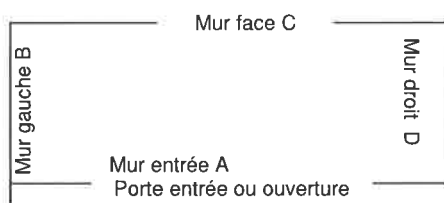
### Croquis

A l'intérieur de chaque pièce, les éléments unitaires sont repérés (face, gauche, droite...) dans le sens des aiguilles d'une montre. Si plusieurs entrées existent, celle retenue est définie précisément : gauche, centre, droite, idem si plusieurs fenêtres existent dans la même pièce.

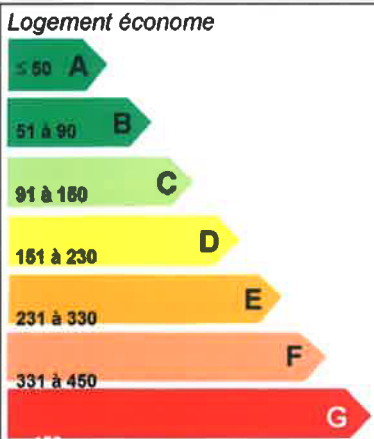
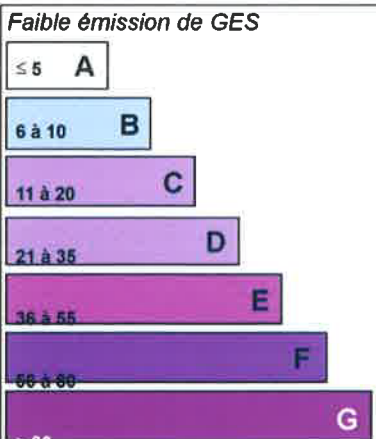
| Consommation énergétique (en énergie primaire) pour le chauffage, la production d'eau chaude sanitaire et le refroidissement | | Emission des gaz à effet de serre (GES) pour le chauffage, la production d'eau chaude sanitaire et le refroidissement | |
| Consommation réelle : | kWh <sub>EP</sub> /m².an | Estimation des émissions : | kg eqCO2/m².an |
| <b>Logement économe</b><br><br><b>Logement énergivore</b> | Logement | <b>Faible émission de GES</b><br><br><b>Forte émission de GES</b> | Logement |
