SYNTHESE DES DIAGNOSTICS

Dossier n° :AS-3746

123, Rue Edouard Vaillant
93140 - BONDY
A - 1er - Lot N°: 07 & 11

Description : Appartement T6 situé au 1er comprenant :

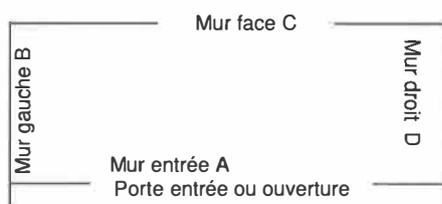
Croquis

A l'intérieur de chaque pièce, les éléments unitaires sont repérés (face, gauche, droite...) dans le sens des aiguilles d'une montre. Si plusieurs entrées existent, celle retenue est définie précisément : gauche, centre, droite, idem si plusieurs fenêtres existent dans la même pièce.

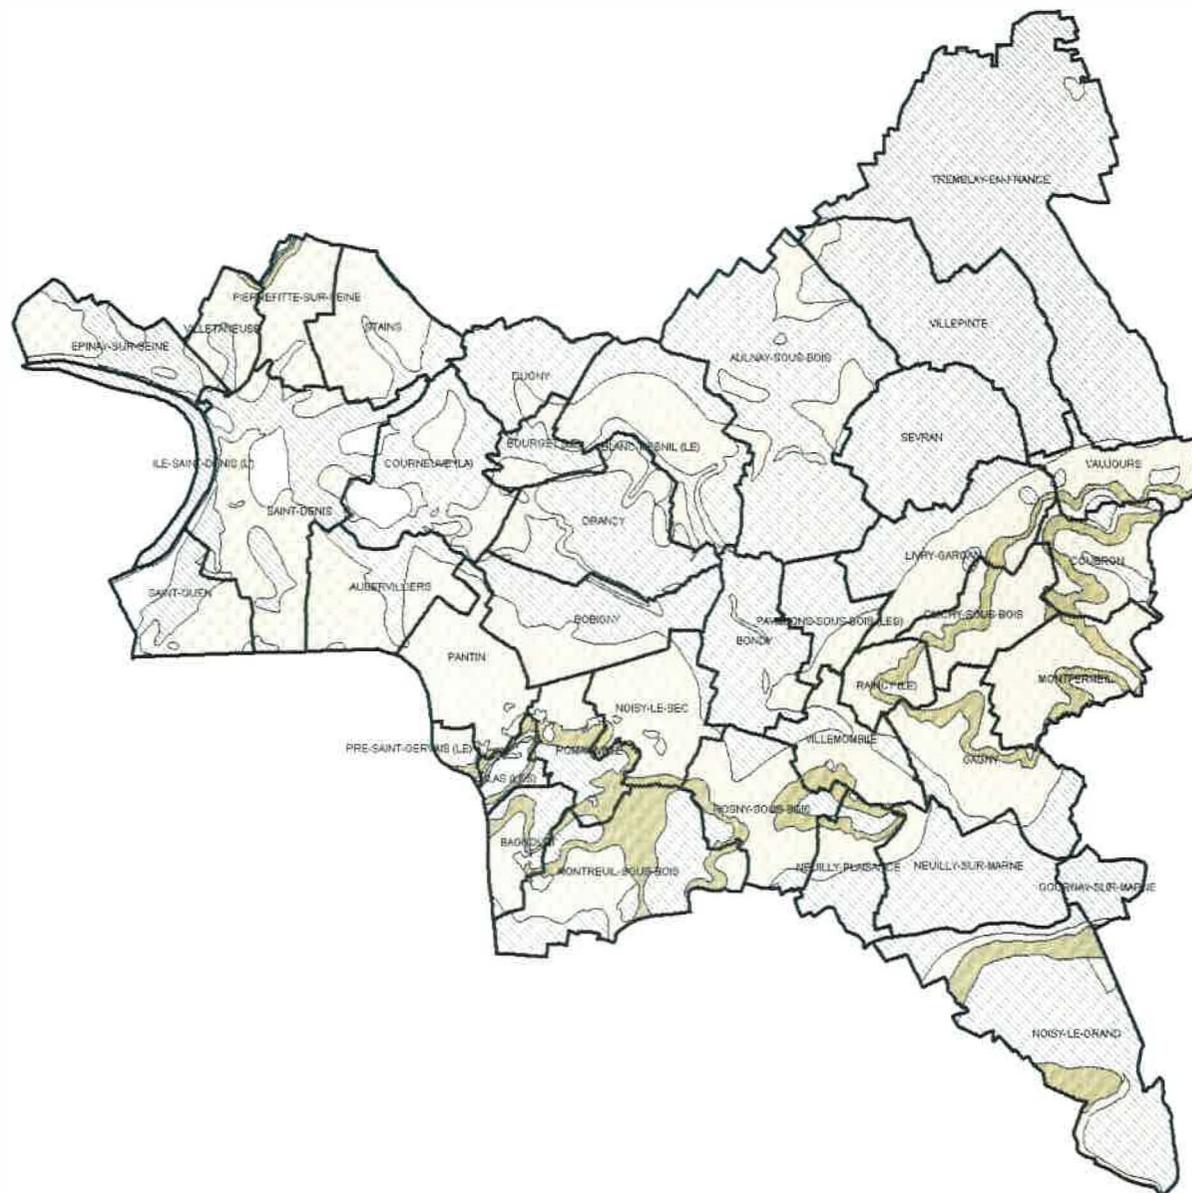
CARTE DES ALÉAS RETRAIT-GONFLEMENT DES SOLS ARGILEUX DANS LE DEPARTEMENT DE LA SEINE-SAINT-DENIS

ALÉAS FORTS
