SYNTHESE DES DIAGNOSTICS

Dossier n° :AS-4283

32, Boulevard Marcel Sembat
93200 - ST DENIS
3ème - Lot N°: 29

Année de construction : Avant 1949
Description : Appartement T2 situé au 3ème comprenant :
Entrée, Séjour, Cuisine, Salle d'eau, Cave.

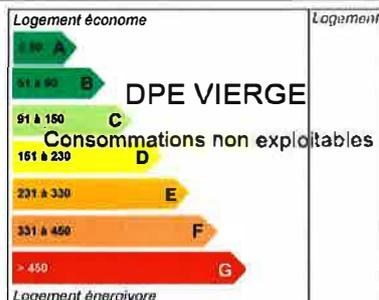
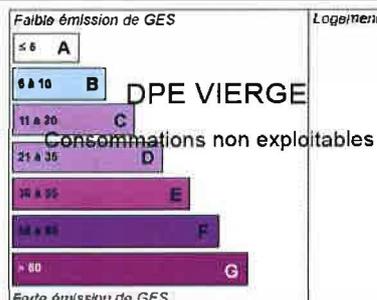
CONCLUSION – DPE

Coût chauff : 0 €/an
Coût ecs : 0 €/an
Coût clim : 0 €/an
Coût total* : 0 €/an
*(compris abonnements)

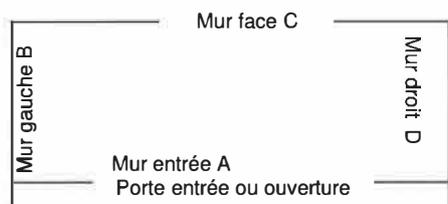
Croquis

A l'intérieur de chaque pièce, les éléments unitaires sont repérés (face, gauche, droite...) dans le sens des aiguilles d'une montre. Si plusieurs entrées existent, celle retenue est définie précisément : gauche, centre, droite, idem si plusieurs fenêtres existent dans la même pièce.

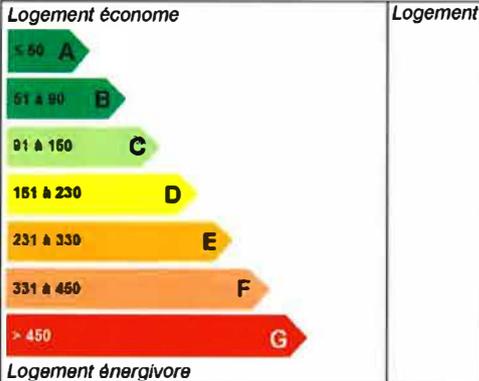
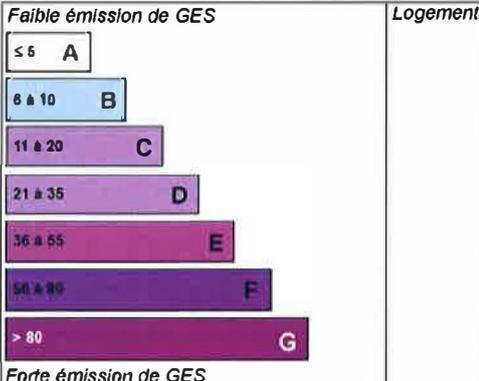
Consommation énergétique (en énergie primaire) pour le chauffage, la production d'eau chaude sanitaire et le refroidissement	Emission des gaz à effet de serre (GES) pour le chauffage, la production d'eau chaude sanitaire et le refroidissement
Consommation réelle : kWh _{EP} /m ² .an	Estimation des émissions : kg éqCO ₂ /m ² .an
