Dossier Technique Immobilier

Numéro de dossier : LEFEVRE/TREMBLAY-EN-
Date du repérage : FRANCE/2021/3061
07/04/2021

Adresse : **63, avenue Kalifat**

Constat amiante avant-vente

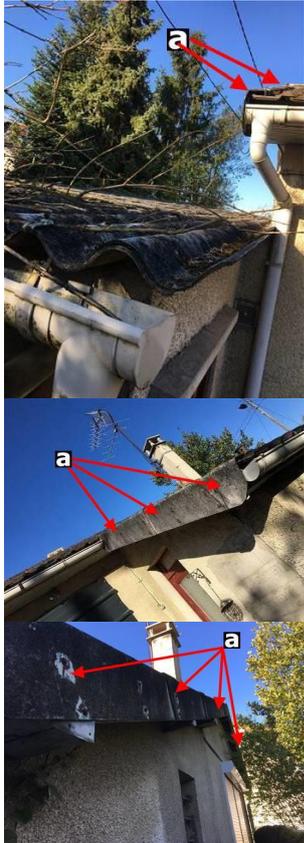
Localisation	Identifiant + Description	Conclusion (justification)	Etat de conservation** et préconisations*	Photo
Parties extérieures	<p>Identifiant: ZPSO-002 Description: Rives en fibro-ciment Composant de la construction: 1 - Couvertures, Toitures, Terrasses et étanchéités - Éléments associés à la toiture Partie à sonder: Élément complémentaire de toiture (chéneaux, rives, closoirs, faitages, mîtres, costières...) Localisation sur croquis: ZPSO-002</p>	Présence d'amiante (Sur connaissance de l'opérateur)	<p>Matériau non dégradé</p> <p>Résultat EP**</p> <p>Préconisation : Il est recommandé de réaliser une évaluation périodique.</p>

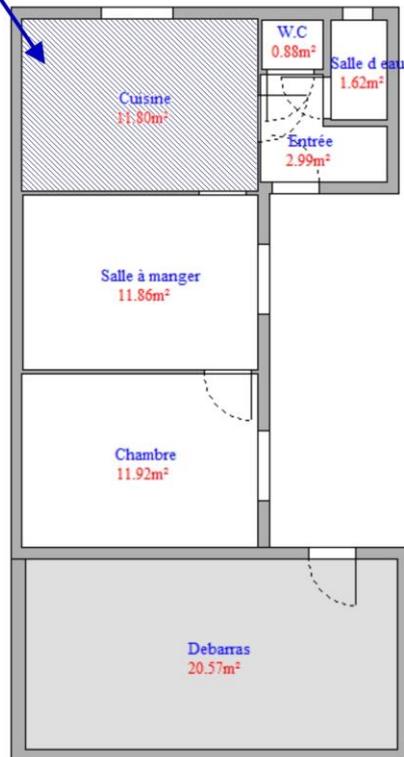
Rez-de-chaussée

ZPSO-003 - Dalle de sol

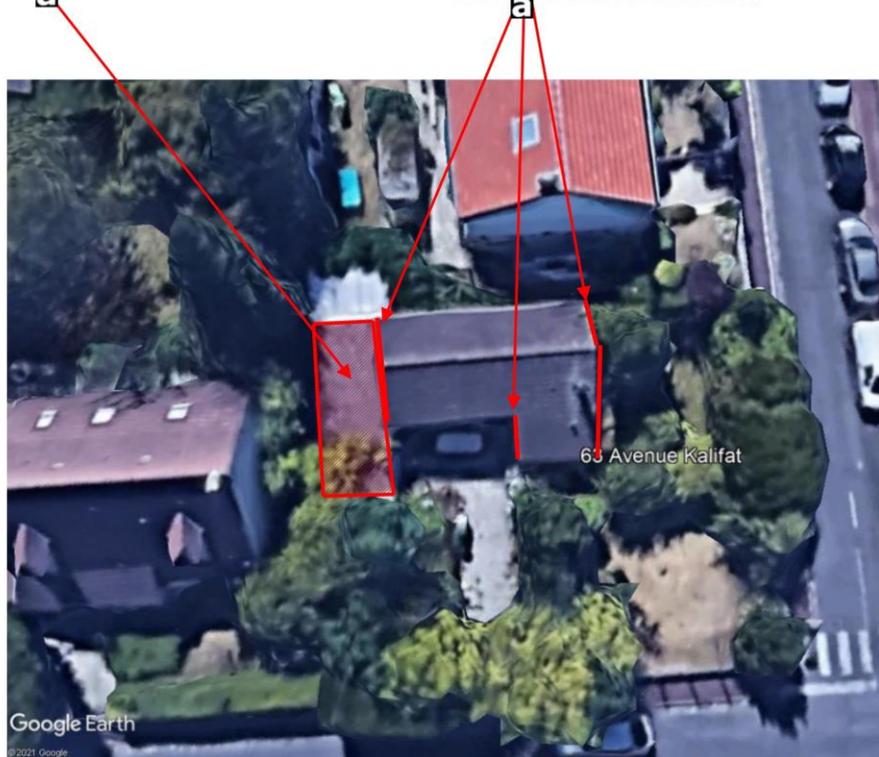
Plan de masse

ZPSO-001 - Plaques en fibres-ciment (y compris plaques « sous tuiles »)
ZPSO-002 - Rives en fibro-ciment

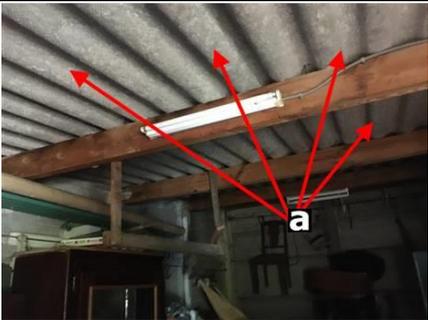
<p>Photo n° PhA001 Localisation : Rez de chaussée - Debarras Ouvrage : 1 - Couvertures, Toitures, Terrasses et étanchéités - Plaques ondulées et planes Partie d'ouvrage : Plaques en fibres-ciment (y compris plaques « sous tuiles ») Description : Plaques en fibres-ciment (y compris plaques « sous tuiles ») Localisation sur croquis : ZPSO-001</p>

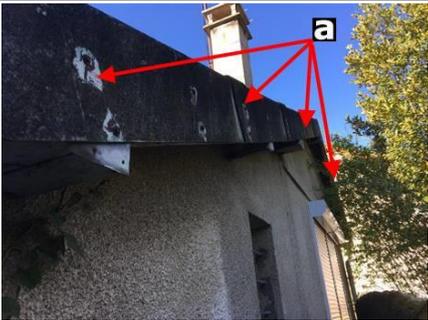
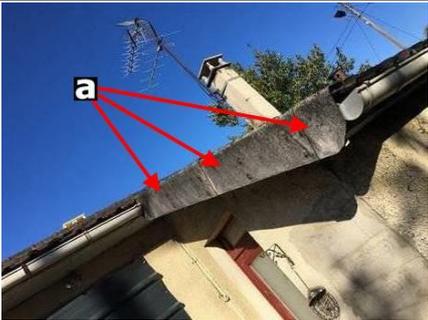
<p>Photo n° PhA002 Localisation : Parties extérieures Ouvrage : 1 - Couvertures, Toitures, Terrasses et étanchéités - Éléments associés à la toiture Partie d'ouvrage : Élément complémentaire de toiture (chéneaux, rives, closoirs, faitages, mîtres, costières...) Description : Rives en fibro-ciment Localisation sur croquis : ZPSO-002</p>

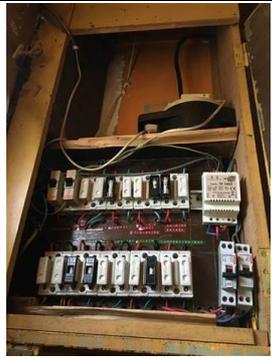
N° Article (1)	Libellé et localisation (*) des anomalies	N° Article (2)	Libellé des mesures compensatoires (3) correctement mises en œuvre	Photos
B2.3.1 a	Il n'existe aucun dispositif différentiel.			
B3.3.5 a1	Il n'existe pas de conducteur principal de protection.			
B3.3.6 a1	Au moins un socle de prise de courant ne comporte pas de broche de terre.			
B3.3.6 a2	Au moins un socle de prise de courant comporte une broche de terre non reliée à la terre.			
B3.3.6 a3	Au moins un circuit (n'alimentant pas des socles de prises de courant) n'est pas relié à la terre.			
B4.3 b	Le type d'au moins un fusible ou un disjoncteur n'est plus autorisé (fusible à tabatière, à broches rechargeables, coupe-circuit à fusible de type industriel, disjoncteur réglable en courant protégeant des circuits terminaux). Remarques : Présence de fusible(s) de type à broche(s) rechargeable(s) ; Faire intervenir un électricien qualifié afin de remplacer le(s) fusible(s) de type à broche(s) rechargeable(s) par des protections autorisées

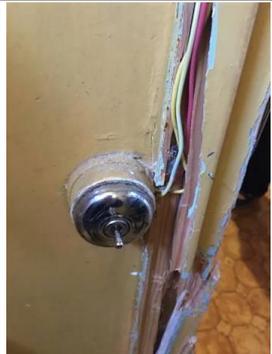
B7.3 a	L'Enveloppe d'au moins un matériel est manquante ou détériorée.			
B7.3 d	L'installation électrique comporte au moins une connexion avec une partie active nue sous tension accessible.			
B7.3 e	L'installation électrique comporte au moins un dispositif de protection avec une partie active nue sous tension accessible.			
B8.3 a	L'installation comporte au moins un matériel électrique vétuste. Remarques : Présence de matériel électrique vétuste (douilles, interrupteurs, socles de prise...) ; Faire intervenir un électricien qualifié afin de remplacer les matériels électriques vétustes

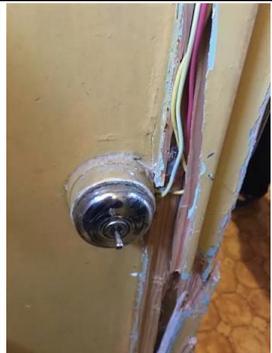
N° Article (1)	Libellé et localisation (*) des anomalies	N° Article (2)	Libellé des mesures compensatoires (3) correctement mises en œuvre	Photos
B8.3 e	<p>Au moins un conducteur isolé n'est pas placé sur toute sa longueur dans un conduit, une goulotte ou une plinthe ou une huisserie, en matière isolante ou métallique, jusqu'à sa pénétration dans le matériel électrique qu'il alimente.</p> <p>Remarques : Présence de conducteurs électriques non protégés mécaniquement ; Faire intervenir un électricien qualifié afin d'installer des protections mécanique sur les conducteurs non protégés</p>

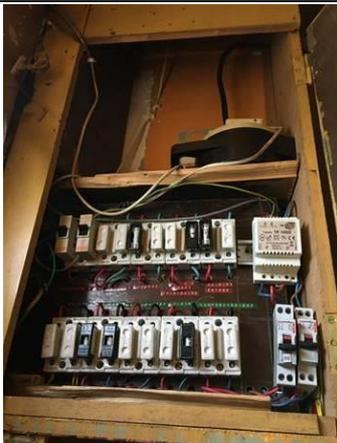
Photo PhEle001

Libellé de l'anomalie : B4.3 b Le type d'au moins un fusible ou un disjoncteur n'est plus autorisé (fusible à tabatière, à broches rechargeables, coupe-circuit à fusible de type industriel, disjoncteur réglable en courant protégeant des circuits terminaux).

Remarques : Présence de fusible(s) de type à broche(s) rechargeable(s) ; Faire intervenir un électricien qualifié afin de remplacer le(s) fusible(s) de type à broche(s) rechargeable(s) par des protections autorisées

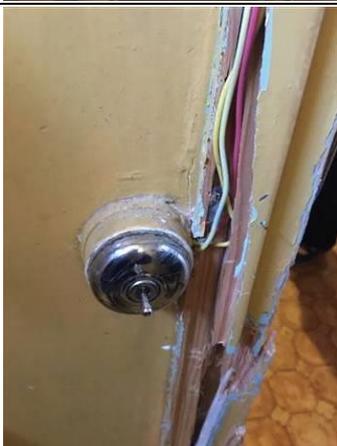
Photo PhEle002

Libellé de l'anomalie : B8.3 a L'installation comporte au moins un matériel électrique vétuste.

Remarques : Présence de matériel électrique vétuste (douilles, interrupteurs, socles de prise...) ; Faire intervenir un électricien qualifié afin de remplacer les matériels électriques vétustes

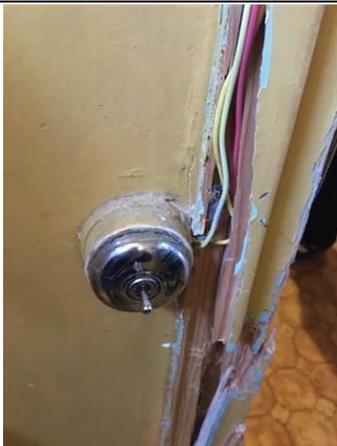
Photo PhEle003

Libellé de l'anomalie : B8.3 e Au moins un conducteur isolé n'est pas placé sur toute sa longueur dans un conduit, une goulotte ou une plinthe ou une huisserie, en matière isolante ou métallique, jusqu'à sa pénétration dans le matériel électrique qu'il alimente.
