SYNTHESE DES DIAGNOSTICS

Dossier n° :AS-4058

210, Avenue du 8 Mai 1945
93150 - LE BLANC MESNIL
B - Rdc - Lot N°: 138

Rapport de mission de repérage des matériaux et produits contenant de l'amiante. Constat établi à l'occasion de la vente d'un immeuble bâti.

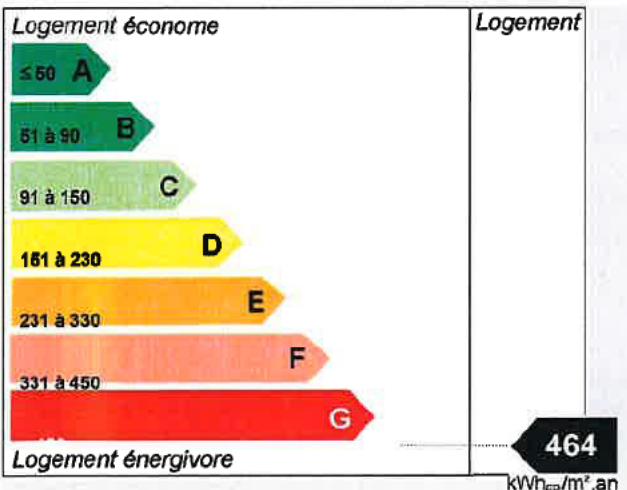
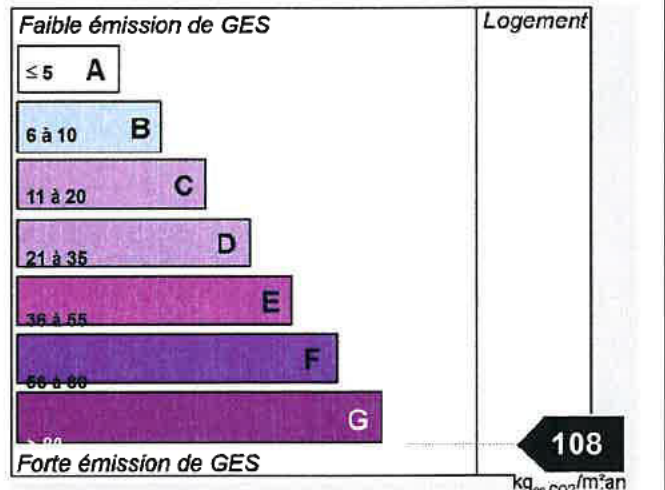
Consommation énergétique (en énergie primaire) pour le chauffage, la production d'eau chaude sanitaire et le refroidissement	Emission des gaz à effet de serre (GES) pour le chauffage, la production d'eau chaude sanitaire et le refroidissement
Consommation conventionnelle : 464 kWh _{EP} /m ² .an <i>sur la base d'estimation au logement</i>	Estimation des émissions : 108 kg _{eq CO2} /m ² .an

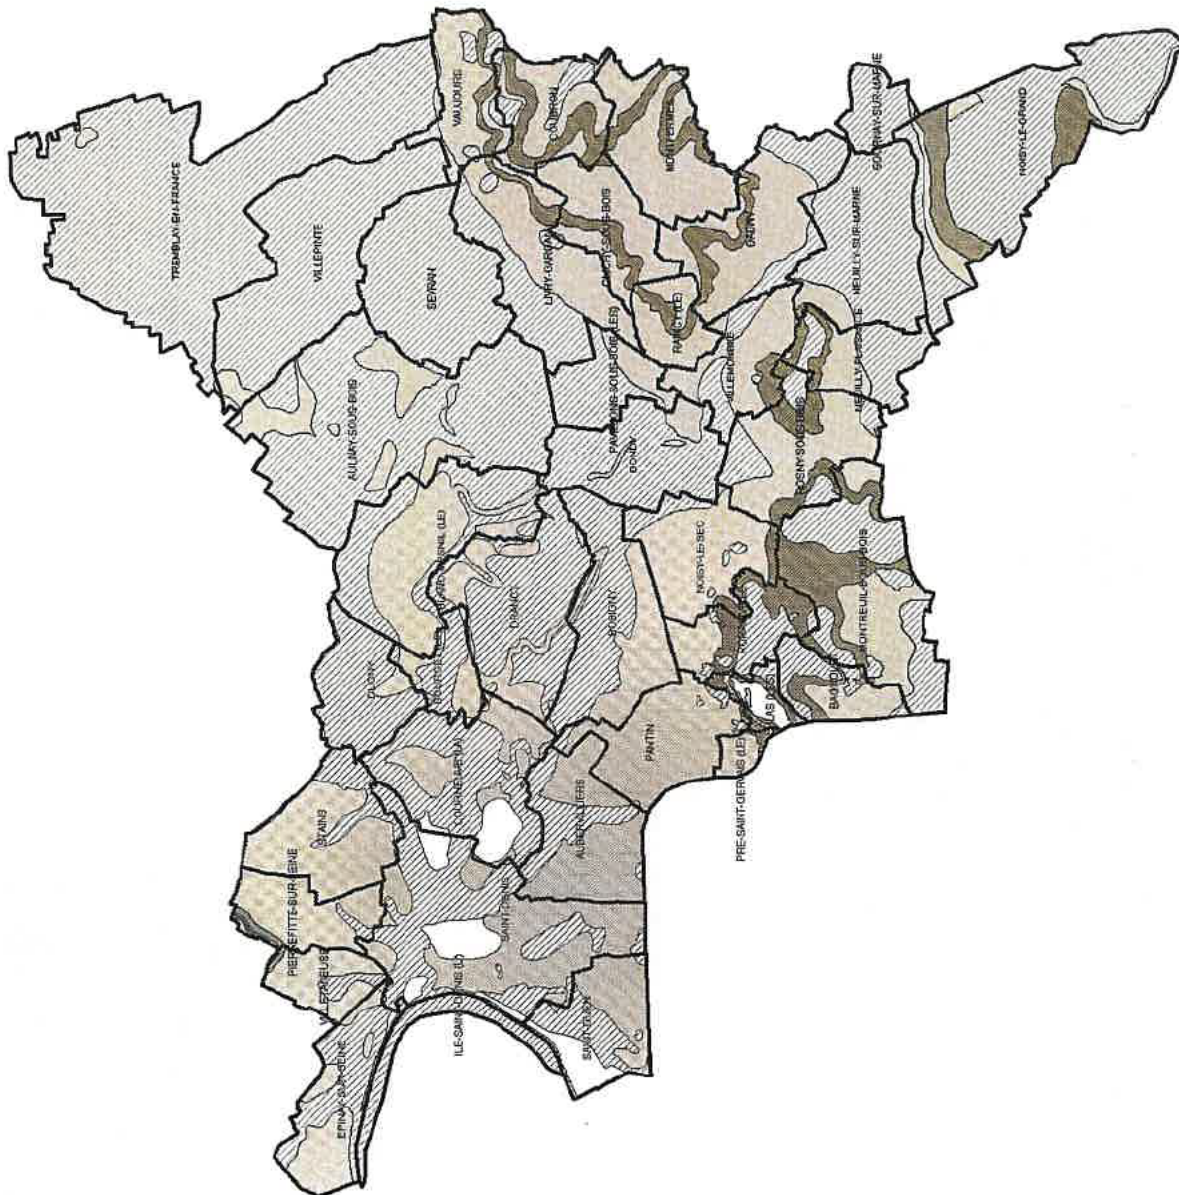
**CARTE DES ALEAS RETRAIT-GONFLEMENT DES SOLS ARGILEUX
DANS LE DEPARTEMENT DE LA SEINE-SAINT-DENIS**

-   ALÉAS FORTS
-   ALÉAS MOYENS
-   ALÉAS FAIBLES
-   ZONE A PRIORI NON ARGILEUSE,

non sujette au phénomène de retrait-gonflement sauf en cas de lentille ou de placage argileux local non repéré sur les cartes géologiques actuelles
