Etat de l'Installation Intérieure d'Electricité

Numéro de dossier : NAGENTHIRAN/ROSNY-SOUS-
Norme méthodologique employée : BOIS/2022/3650
Date du repérage : AFNOR NF C 16-600 (juillet 2017)
Heure d'arrivée : 09/03/2022
Durée du repérage : 15 h 30
01 h 00

Type d'immeuble : **Appartement**
Adresse : **6 square Jean Baptiste Lulli**
Commune : **93110 ROSNY-SOUS-BOIS**
Département : **Seine-Saint-Denis**
Référence cadastrale : **Section cadastrale D, Parcelle(s) n° 64, 65, 66, 67, 117, 127, 206, 208,,** identifiant fiscal : **NC**

Périmètre de repérage : **Bat. D11; Esc. 2; Etage 1; Porte droite Lot numéro 108, Cave lot N° 297, Ensemble des parties privatives**
Année de construction : **< 1997**
Année de l'installation : **Inconnue**
Distributeur d'électricité : **nc**
Parties du bien non visitées : **Cave (Absence de clef et non localisée)**

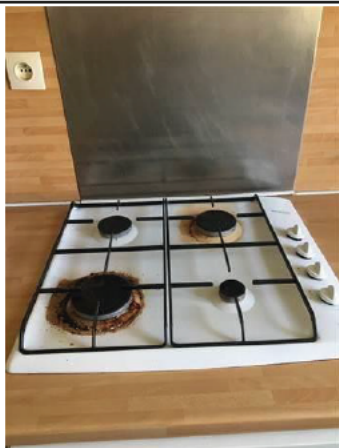
Photo n° PhGaz001
Localisation : Cuisine
Table de cuisson BRANDT (Type : Non raccordé)

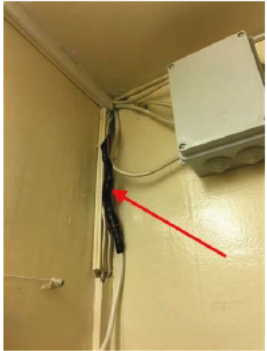
N° Article (1)	Libellé et localisation (*) des anomalies	N° Article (2)	Libellé des mesures compensatoires (3) correctement mises en œuvre	Photos
B7.3 b	L'isolant d'au moins un conducteur est dégradé. Remarques : Présence de conducteurs dont l'isolant présente des détériorations ; Faire intervenir un électricien qualifié afin de remplacer les conducteurs dont l'isolant présente des détériorations

Libellé de l'anomalie : B7.3 b L'isolant d'au moins un conducteur est dégradé.
Remarques : Présence de conducteurs dont l'isolant présente des détériorations ; Faire intervenir un électricien qualifié afin de remplacer les conducteurs dont l'isolant présente des détériorations

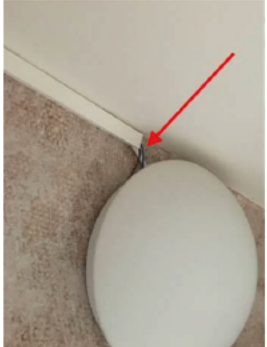
B8.3 e	Au moins un conducteur isolé n'est pas placé sur toute sa longueur dans un conduit, une goulotte ou une plinthe ou une huisserie, en matière isolante ou métallique, jusqu'à sa pénétration dans le matériel électrique qu'il alimente. Remarques : Présence de conducteurs électriques non protégés mécaniquement ; Faire intervenir un électricien qualifié afin d'installer des protections mécanique sur les conducteurs non protégés

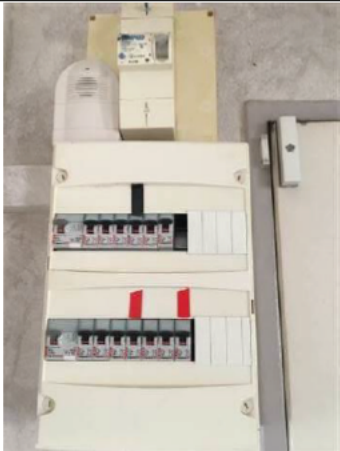
Photo du tableau électrique

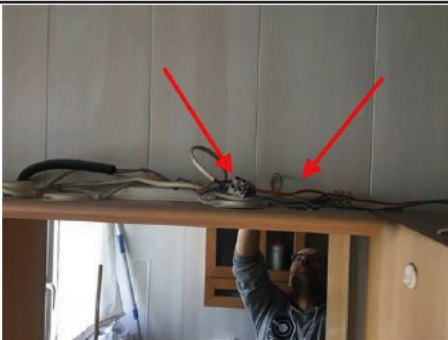
Photo PhEle001

B7.3 d	L'installation électrique comporte au moins une connexion avec une partie active nue sous tension accessible. Remarques : Présence de connexion de matériel électrique présentant des parties actives nues sous tension ; Faire intervenir un électricien qualifié afin de remplacer les matériels présentant des parties actives nues sous tension

Libellé de l'anomalie : B7.3 d L'installation électrique comporte au moins une connexion avec une partie active nue sous tension accessible.
Remarques : Présence de connexion de matériel électrique présentant des parties actives nues sous tension ; Faire intervenir un électricien qualifié afin de remplacer les matériels présentant des parties actives nues sous tension

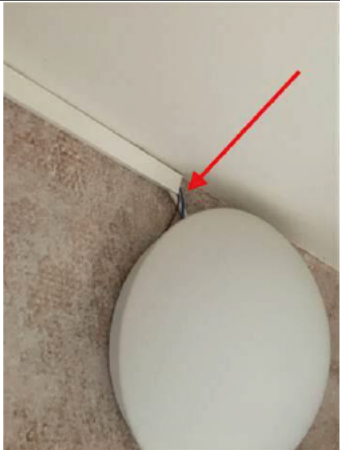
Photo PhEle003

Libellé de l'anomalie : B8.3 e Au moins un conducteur isolé n'est pas placé sur toute sa longueur dans un conduit, une goulotte ou une plinthe ou une huisserie, en matière isolante ou métallique, jusqu'à sa pénétration dans le matériel électrique qu'il alimente.
Remarques : Présence de conducteurs électriques non protégés mécaniquement ; Faire intervenir un électricien qualifié afin d'installer des protections mécanique sur les conducteurs non protégés
