# Etat de l'Installation Intérieure de Gaz

Numéro de dossier : AS-5222  
Norme méthodologique employée : AFNOR NF P 45-500 (Janvier 2013)  
Date du repérage : 05/12/2022  
Heure d'arrivée : 13 h 00  
Durée du repérage : 01 h 45

Département : ..... **Seine-Saint-Denis**  
Adresse : ..... **57 Allée Richelieu**  
Commune : ..... **93190 LIVRY GARGAN**  
Section cadastrale B, Parcelle(s) n° **1587/2014/2017**  
Désignation et situation du ou des lot(s) de copropriété :  
**Bat. A; Etage RDC, Lot numéro 01/02/03/06/09/10/11/13/14/17**  
Type de bâtiment : ..... **Habitation (partie privative d'immeuble)**  
Nature du gaz distribué : ..... **Gaz naturel**  
Distributeur de gaz : ..... **Engie**  
Installation alimentée en gaz : ..... **OUI**

## Etat de l'Installation Intérieure d'Electricité

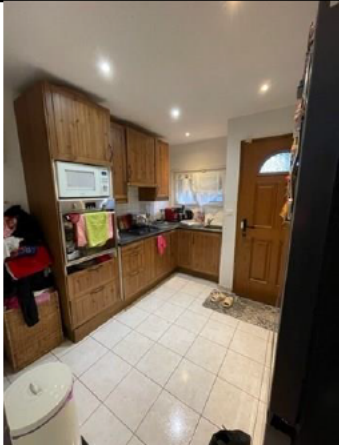
Points de contrôle <sup>(3)</sup> (selon la norme)	Anomalies observées (A1 <sup>(4)</sup> , A2 <sup>(5)</sup> , DGI <sup>(6)</sup> , 32c <sup>(7)</sup> )	Libellé des anomalies et recommandations	Photos
C.7 - 8a1 Robinet de commande d'appareil	A1	Au moins un robinet de commande d'appareil est absent. (Table de cuisson WHIRLPOOL 4 Feux noire)	
C.10 - 15b Raccordement en gaz des appareils par tuyaux non rigides	A1	Le tube souple ou le tuyau flexible n'est pas visitable. (Table de cuisson WHIRLPOOL 4 Feux noire)	
C.14 - 19.1 Ventilation du local - Amenée d'air	A2	19.a1 : le local équipé ou prévu pour un appareil de cuisson seul n'est pas pourvu d'une amenée d'air. (Table de cuisson WHIRLPOOL 4 Feux noire)  Remarques : (Rez de chaussée - Cuisine) Absence d'amenée d'air ; Créer une grille d'amenée d'air ou faire intervenir un installateur gaz qualifié afin de remplacer l'appareil existant par un appareil étanche (Rez de chaussée - Cuisine) Risque(s) constaté(s) : Risque d'intoxication au monoxyde de carbone (CO) causée par une mauvaise combustion

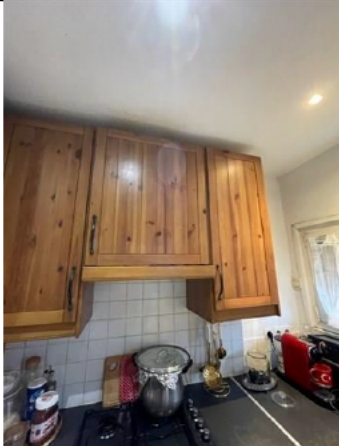
Points de contrôle <sup>(3)</sup> (selon la norme)	Anomalies observées (A1 <sup>(4)</sup> , A2 <sup>(5)</sup> , DGI <sup>(6)</sup> , 32c <sup>(7)</sup> )	Libellé des anomalies et recommandations	Photos
C.15 - 20.7 Ventilation du local - Sortie d'air	A1	<p>La sortie d'air du local équipé ou prévu pour un appareil d'utilisation est constituée par un dispositif de ventilation mécanique (hotte avec ventilateur d'extraction intégré ou non) ne répondant pas aux critères d'installation. (Table de cuisson WHIRLPOOL 4 Feux noire)</p> <p>Remarques : (Rez de chaussée - Cuisine) La hotte avec ventilateur d'extraction (intégré ou non) constituant l'unique sortie d'air n'est pas raccordée sur l'extérieur ; raccorder la hotte sur l'extérieur soit par un passage direct soit par l'intermédiaire d'un conduit ou créer une autre sortie d'air permanente, directe ou indirecte (Rez de chaussée - Cuisine)</p>

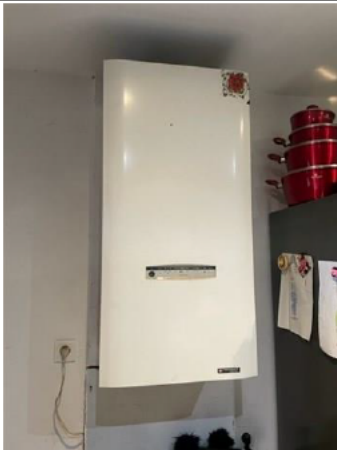
Photo n° PhGaz001  
Localisation : Rez de chaussée - Cuisine  
Chaudière FRISQUET (Type : Etanche)

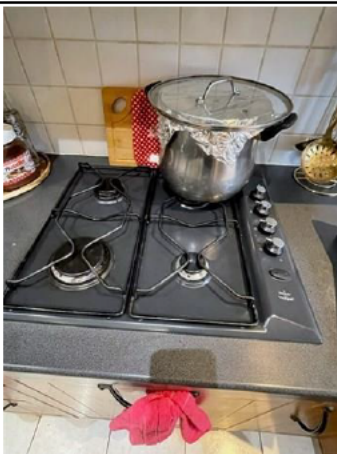
Photo n° PhGaz002  
Localisation : Rez de chaussée - Cuisine  
Table de cuisson WHIRLPOOL (Type : Non raccordé)

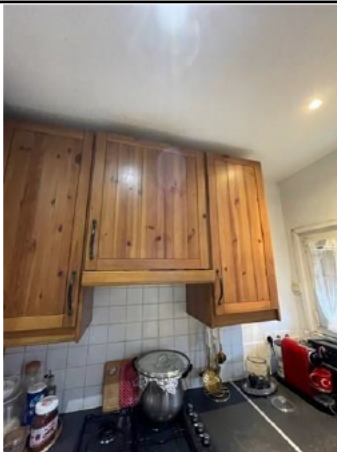
Photo n° PhGaz003  
20.7 : la sortie d'air du local équipé ou prévu pour un appareil d'utilisation est constituée par un dispositif de ventilation mécanique (hotte avec ventilateur d'extraction intégré ou non) ne répondant pas aux critères d'installation. (Rez de chaussée - Cuisine)  
La hotte avec ventilateur d'extraction (intégré ou non) constituant l'unique sortie d'air n'est pas raccordée sur l'extérieur; raccorder la hotte sur l'extérieur soit par un passage direct soit par l'intermédiaire d'un conduit ou créer une autre sortie d'air permanente, directe ou indirecte

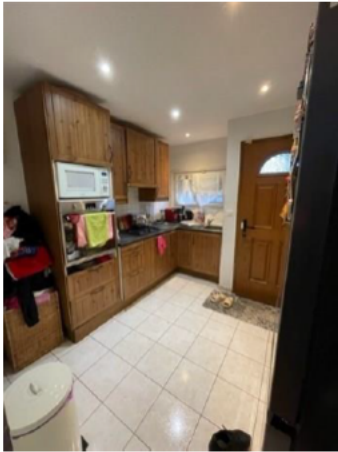
Photo n° PhGaz004

19.a1 : le local équipé ou prévu pour un appareil de cuisson seul n'est pas pourvu d'une amenée d'air. (Rez de chaussée - Cuisine)  
Absence d'amenée d'air; Créer une grille d'amenée d'air ou faire intervenir un installateur gaz qualifié afin de remplacer l'appareil existant par un appareil étanche
