DOSSIER DE DIAGNOSTICS TECHNIQUES

Référence : RIBAUX 29318 06.06.23

Bien : **Appartement**
Adresse : **12 place Jacques Bonsergent
75010 PARIS**
Numéro de lot : **32**
Référence Cadastre : **BD - 65**

RAPPORT N° RIBAUX 29318 06.06.23

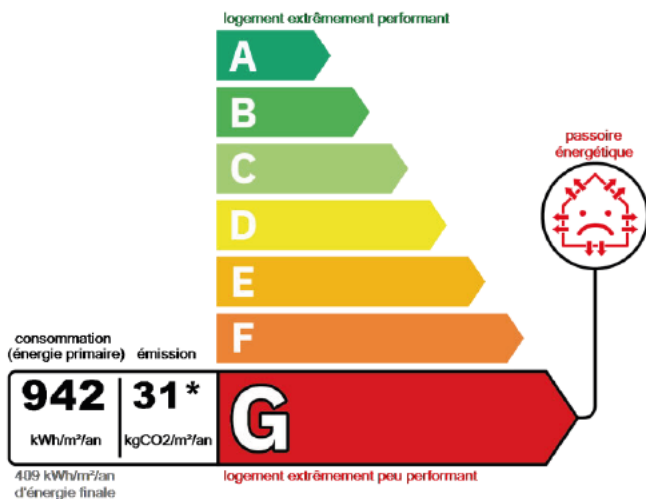
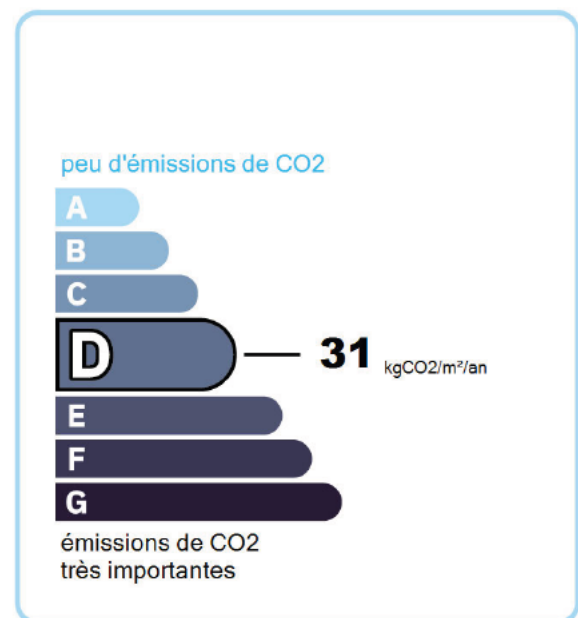
Consommation conventionnelle : 942 kWh_{ep}/m².an

Estimation des émissions : 31 kg_{eq}CO₂/m².an

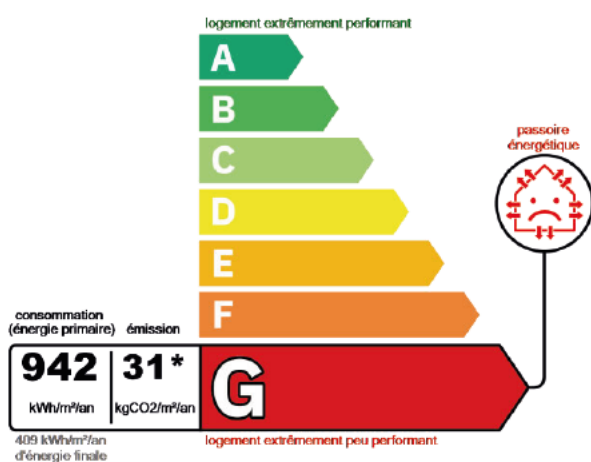
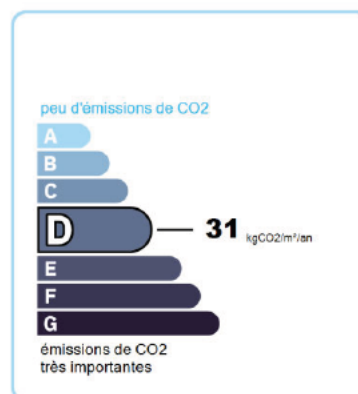
Performance énergétique

Le niveau de consommation énergétique dépend de l'isolation du logement et de la performance des équipements. Pour l'améliorer, voir pages 5 à 6

Ce logement émet 735 kg de CO₂ par an, soit l'équivalent de 3809 km parcourus en voiture. Le niveau d'émissions dépend principalement des types d'énergies utilisées (bois, électricité, gaz, fioul, etc.)

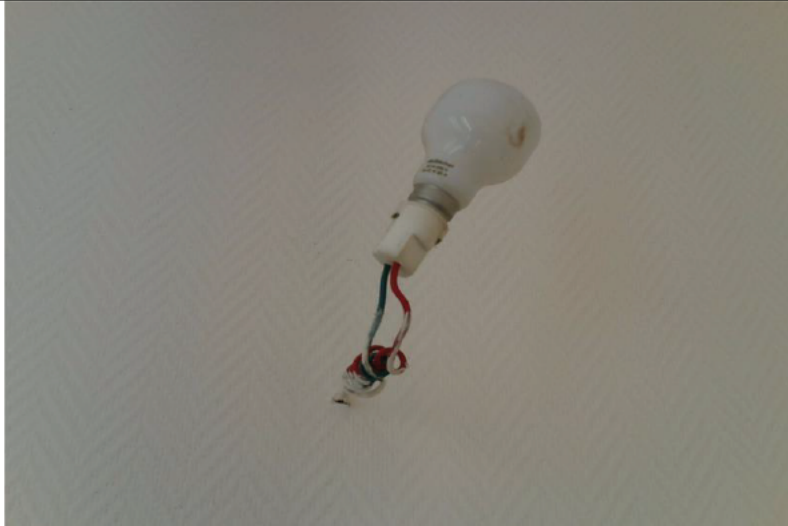
Point de contrôle N° B.3.3.6 a3)

Description : Au moins un CIRCUIT (n'alimentant pas des socles de prises de courant) n'est pas relié à la terre.

Localisation : Pièce n°2

Observation(s) : Equiper tous les circuits d'un conducteur de protection relié à la terre.
Exemple : luminaires, four...

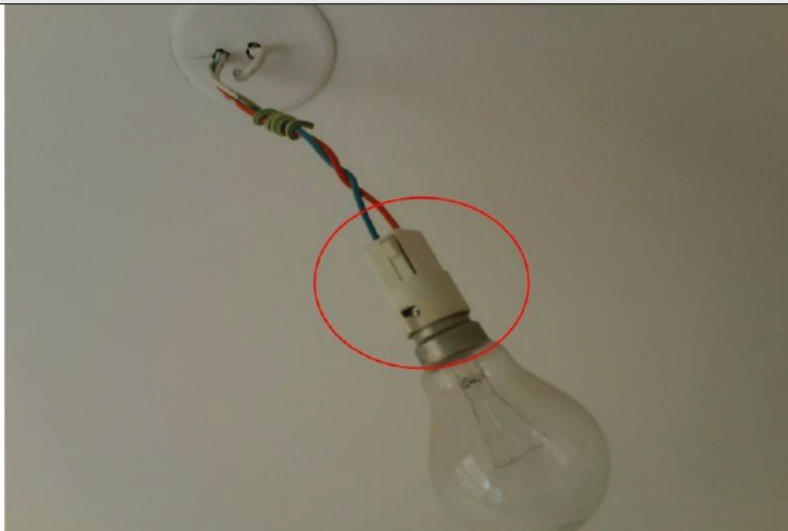
Point de contrôle N° B.8.3 b)

Description : L'installation comporte au moins un MATERIEL ELECTRIQUE inadapté à l'usage.

Observation(s) : Présence de matériel inadapté à l'usage
