# Dossier Technique Immobilier

Numéro de dossier : 94370/EPS/00306  
 Date du repérage : 24/01/2024

Désignation du ou des bâtiments	Désignation du propriétaire
<p><i>Localisation du ou des bâtiments :</i>            Département : ...<b>Val-de-Marne</b>            Adresse : .....<b>17 rue de Vesvres</b>            Commune : .....<b>94370 SUCY-EN-BRIE</b>  <b>Section cadastrale AX, Parcelle(s) n° 91</b>            Désignation et situation du ou des lots de copropriété :  <b>Rdc, porte droite, Lot numéro 11</b>            Périmètre de repérage :  <b>Logement au Rdc droite avec cave aménagée en accès direct</b></p>	<p><i>Désignation du client :</i>            Nom et prénom : ...            Adresse : .....<b>44 rue du Grand Val</b>  <b>94370 SUCY-EN-BRIE</b></p>

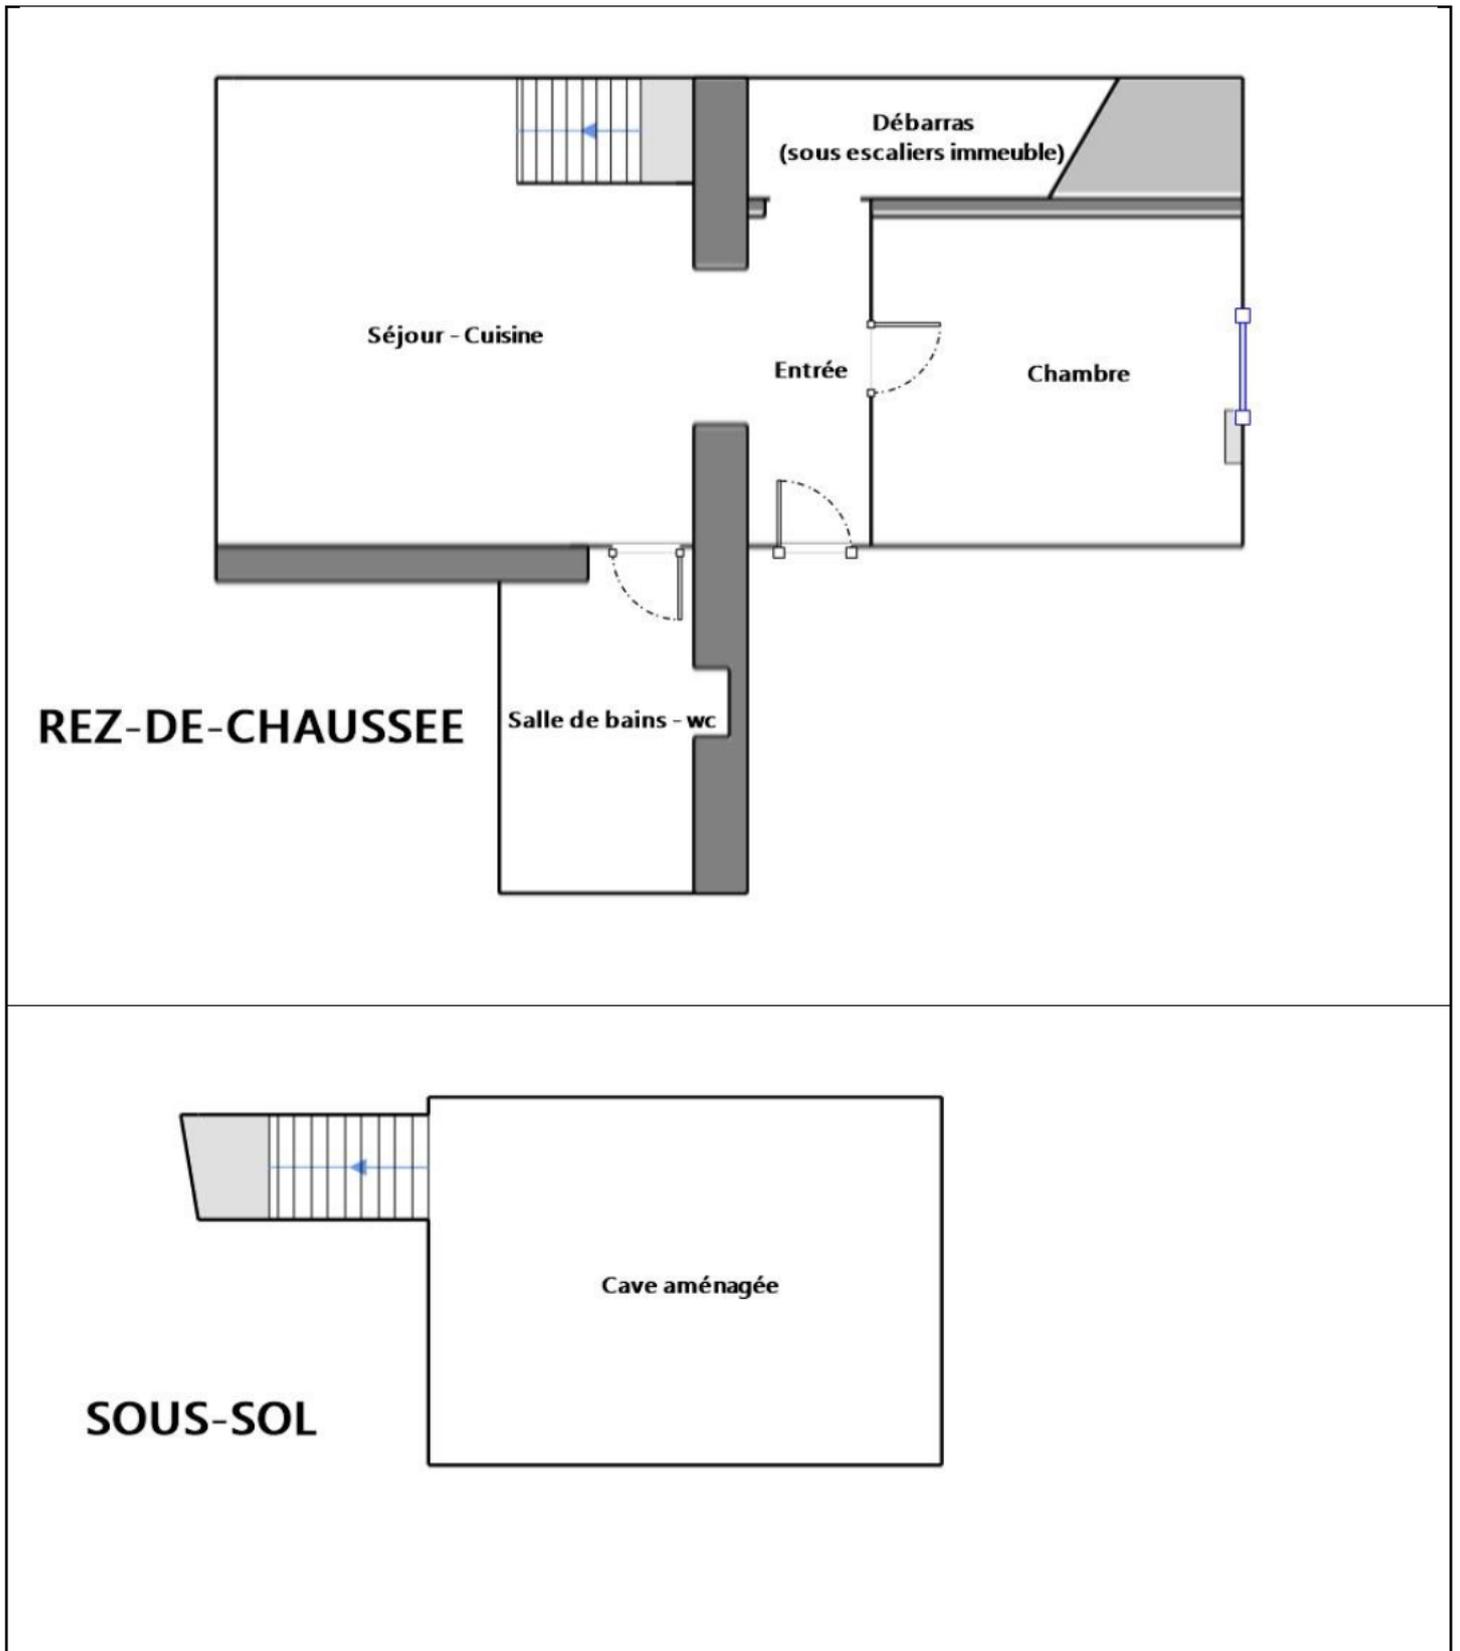
7.1 - Annexe - Schéma de repérage

Dalles de sol	Nom du propriétaire : <b>M. DIARISSO</b> Adresse du bien : <b>17 rue de Vesvres</b> <b>94370</b> <b>SUCY-EN-BRIE</b>

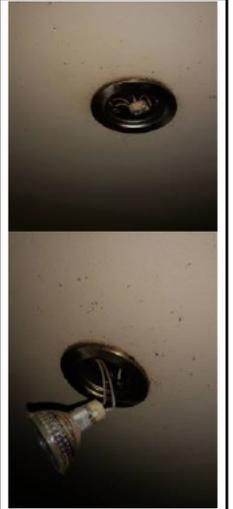
Domaines	Anomalies	Photo
<p>5. Matériels électriques présentant des risques de contacts directs avec des éléments sous tension - Protection mécanique des conducteurs</p>	<p>L'installation électrique comporte au moins un dispositif de protection avec une partie active nue sous tension accessible.  <b>Remarques :</b> Présence de dispositif de protection de matériel électrique présentant des parties actives nues sous tension ;  <b>Faire intervenir un électricien qualifié afin de remplacer les matériels présentant des parties actives nues sous tension</b></p>

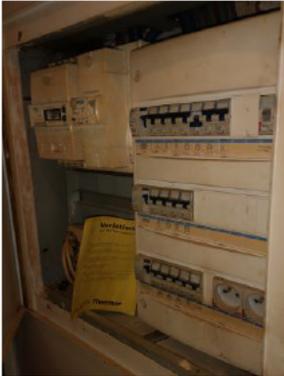
Disjoncteur de branchement différentiel 500mA 30/60A réglé 30A

Tableau de répartition avec 3 différentiels à haute sensibilité 30mA, 1 de calibre 63A et 2 de calibre 40A

**La présence de disjoncteur différentiel à haute sensibilité 30mA en tête d'installation assure la sécurité des personnes et des biens contre les surintensités et les surtensions.**

**Faire appel à un professionnel qualifié pour remettre en place ou remplacer les luminaires encastrés.**
