Dossier Technique Immobilier

Numéro de dossier : 94000/EPS/00317
 Date du repérage : 08/02/2024

Désignation du ou des bâtiments	Désignation du propriétaire
<p><i>Localisation du ou des bâtiments :</i> Département : ...Val-de-Marne Adresse :23 boulevard Montaigut Commune :94000 CRÉTEIL Section cadastrale BF, Parcelle(s) n° 249, BF 196, BF 251</p> <p>Désignation et situation du ou des lots de copropriété : Bât C, Esc 28, 7ème étage, porte face asc, Lot numéro 432 (apt)- 490 (cave)- 528 (pkg)</p> <p>Périmètre de repérage : Logement au 7ème étage, porte face ascenseur + cave n°18 au Rdc + emplacement de stationnement n°528 au Rdc du parking collectif</p>	<p><i>Désignation du client :</i> Nom et prénom : ...[REDACTED] Adresse :23 boulevard Montaigut 94000 CRÉTEIL</p>

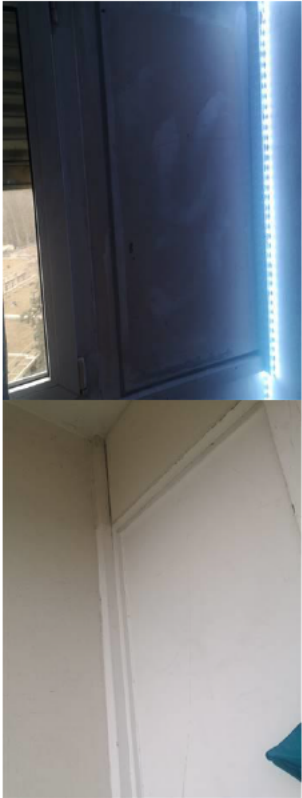
Localisation	Identifiant + Description	Conclusion (justification)	Etat de conservation** et préconisations*	Photo
7ème étage - Séjour, Cuisine, Chambres 1 et 2	<p><u>Identifiant:</u> M001 <u>Description:</u> Panneaux en fibres-ciment <u>Composant de la construction:</u> 2 - Parois verticales extérieures et Façades - Façades légères, murs rideaux, bardages, panneaux sandwich <u>Partie à sonder:</u> Panneaux <u>Liste selon annexe.13-9 du CSP:</u> B <u>Sondage:</u> Percement, Sonore, Visuel</p>	Présence d'amiante (sur jugement de l'opérateur)	<p>Matériau non dégradé</p> <p>Résultat EP**</p> <p>Préconisation : Il est recommandé de réaliser une évaluation périodique.</p>

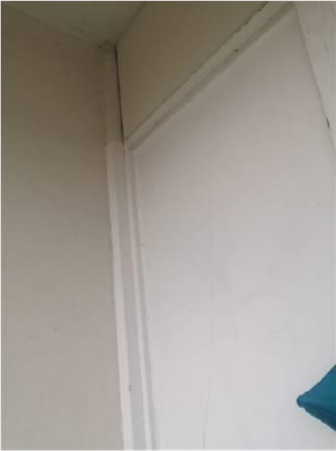
<p>Photo n° PhA001 Localisation : 7ème étage - Séjour, Cuisine, Chambres 1 et 2 Ouvrage : 2 - Parois verticales extérieures et Façades - Façades légères, murs rideaux, bardages, panneaux sandwich Partie d'ouvrage : Panneaux Description : Panneaux en fibres-ciment</p>
 	<p>Photo n° PhA001 Localisation : 7ème étage - Séjour, Cuisine, Chambres 1 et 2 Ouvrage : 2 - Parois verticales extérieures et Façades - Façades légères, murs rideaux, bardages, panneaux sandwich Partie d'ouvrage : Panneaux Description : Panneaux en fibres-ciment</p>

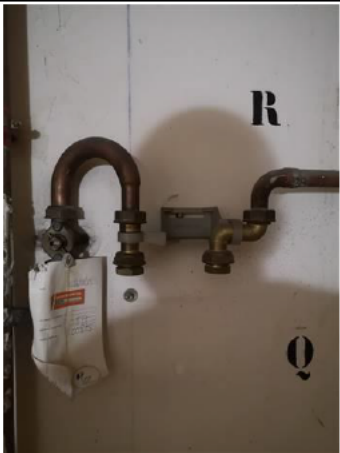
<p>Photo n° Compteur Gaz Localisation : Alvéole technique gaz sur le palier Compteur retiré le 16/11/2015</p>

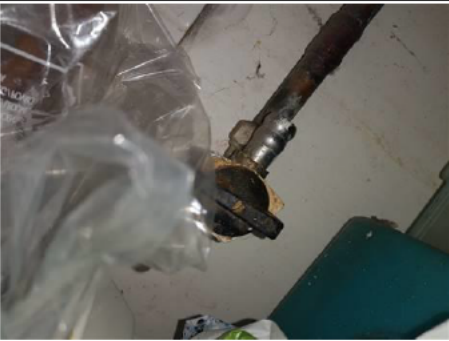
<p>Photo n° PhGaz001 Localisation : 7ème étage - Cuisine Robinet en attente (Type :)</p>

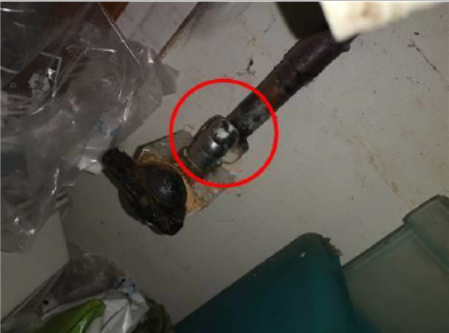
<p>Photo n° PhGaz002 Localisation : 7ème étage - Cuisine 8b : l'extrémité de l'organe de coupure d'appareil ou de la tuyauterie en attente n'est pas obturée. (7ème étage - Cuisine) (Cuisine) L'extrémité du robinet en attente est munie d'un embout annelé démontable non obturable, et donc à remplacer par un robinet à embout vissable type ROAI; Faire intervenir un installateur gaz qualifié afin de remplacer le robinet de commande</p>

Points de contrôle ⁽³⁾ (selon la norme)	Anomalies observées (A1 ⁽⁴⁾ , A2 ⁽⁵⁾ , DGI ⁽⁶⁾ , 32c ⁽⁷⁾)	Libellé des anomalies et recommandations	Photos
C.7 - 8b Organe de Coupure d'Appareil (OCA)	A2	L'extrémité de l'organe de coupure d'appareil ou de la tuyauterie en attente n'est pas obturée. (Robinet en attente) Remarques : (7ème étage - Cuisine) L'extrémité du robinet en attente est munie d'un embout annelé démontable non obturable, et donc à remplacer par un robinet à embout vissable type ROAI ; Faire intervenir un installateur gaz qualifié afin de remplacer le robinet de commande (7ème étage - Cuisine) Risque(s) constaté(s) : Dégagement de gaz et donc un risque d'explosion
