Dossier Technique Immobilier

Numéro de dossier : 94170/EPS/00269
Date du repérage : 20/11/2023

Désignation du ou des bâtiments	Désignation du propriétaire
<p><i>Localisation du ou des bâtiments :</i> Département : ...Val-de-Marne Adresse :14 allée des Rosiers Commune :94170 LE PERREUX-SUR-MARNE Section cadastrale AK, Parcelle(s) n° 58</p> <p>Désignation et situation du ou des lots de copropriété : Bât A, esc A, Rdc gauche, Lot numéro 1 (apt) - 25 (cave) - 64 et 65 (pkgs)</p> <p>Périmètre de repérage : Logement au Rdc gauche avec jardin + cave n° 10 au sous-sol et 2 emplacements de stationnement n°6 et 7 en extérieur</p>	<p><i>Désignation du client :</i> Nom et prénom : ...[REDACTED] Adresse :14 allée des Rosiers 94170 LE PERREUX-SUR-MARNE</p>

Résumé de l'expertise n° 94170/EPS/00269

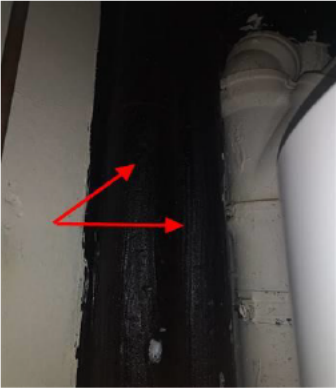
<p>Photo n° PhA001 Localisation : Rdc - Cuisine avec placard Ouvrage : 6 - Conduits et accessoires intérieurs - Conduits de fluides (air, eau, vapeur, fumée, échappement, autres fluides) Partie d'ouvrage : Calorifuge (tresses, coquilles, matelas...) Description : Calorifugeage en mousse expansée bleue avec enveloppe tissée bitumineuse</p>
-----------------------------------------------------------------------------------	------------------------------------------------------------------------------------------------------------------------------------------------------------------------------------------------------------------------------------------------------------------------------------------------------------------------------------------------------------------------------------------------------------------------------------------

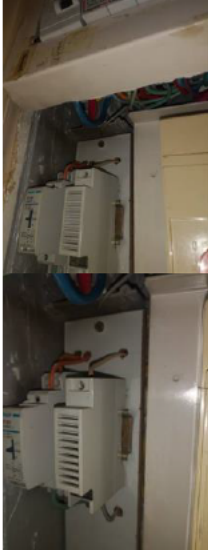
Au moins un conducteur isolé n'est pas placé sur toute sa longueur dans un conduit, une goulotte ou une plinthe ou une huisserie, en matière isolante ou métallique, jusqu'à sa pénétration dans le matériel électrique qu'il alimente. Remarques : Présence de conducteurs électriques non protégés mécaniquement ; Faire intervenir un électricien qualifié afin d'installer des protections mécanique sur les conducteurs non protégés (Rdc - Entrée avec placard)

La pose de nouveaux luminaires, de boîtiers de connexion ou cache pour le matériel, et de goulottes ou gaines pvc, rendra inaccessibles les conducteurs non protégés et les dominos observés.

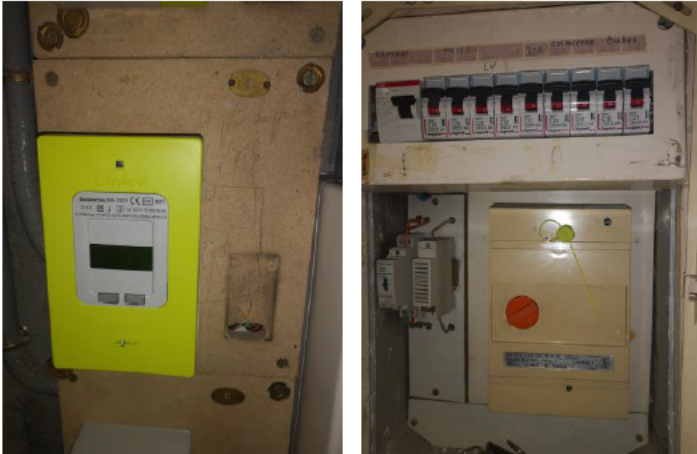
Compteur LINKY n° 02 19 75 920 184 45 sur le palier dans alvéole technique Electricité
Disjoncteur de branchement différentiel 500mA 15/45A réglé 45A
Tableau de répartition avec différentiel à haute sensibilité 30mA calibre 63A

La présence de disjoncteur différentiel à haute sensibilité 30mA en tête d'installation lève certaines anomalies, et surtout assure la sécurité des personnes et des biens contre les surintensités et les surtensions.

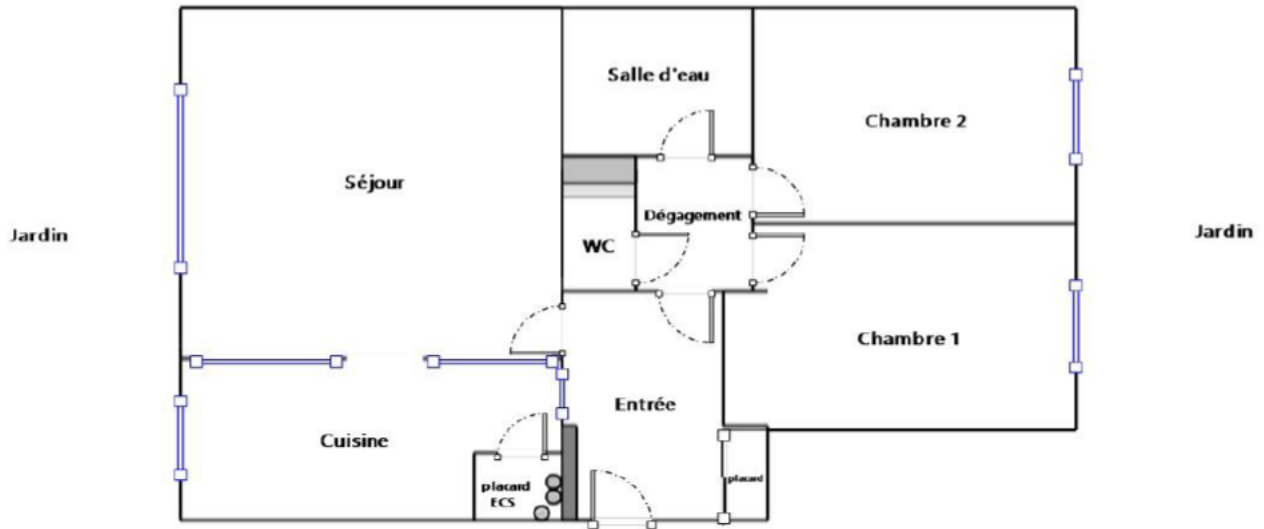
Croquis de Repérage

**LOGEMENT AU RDC GAUCHE
LOT N° 1**
