Dossier Technique Immobilier

Numéro de dossier : 94430/EPS/00251
Date du repérage : 26/10/2023

Département : ...**Val-de-Marne**
Adresse :**52 rue Jules Viéjo**
Commune :**94430 CHENNEVIÈRES-SUR-MARNE**
Section cadastrale AI, Parcelle(s) n° 352

Périmètre de repérage :
Maison en R+1 avec combles aménagés et sous-sol aménagé + garage

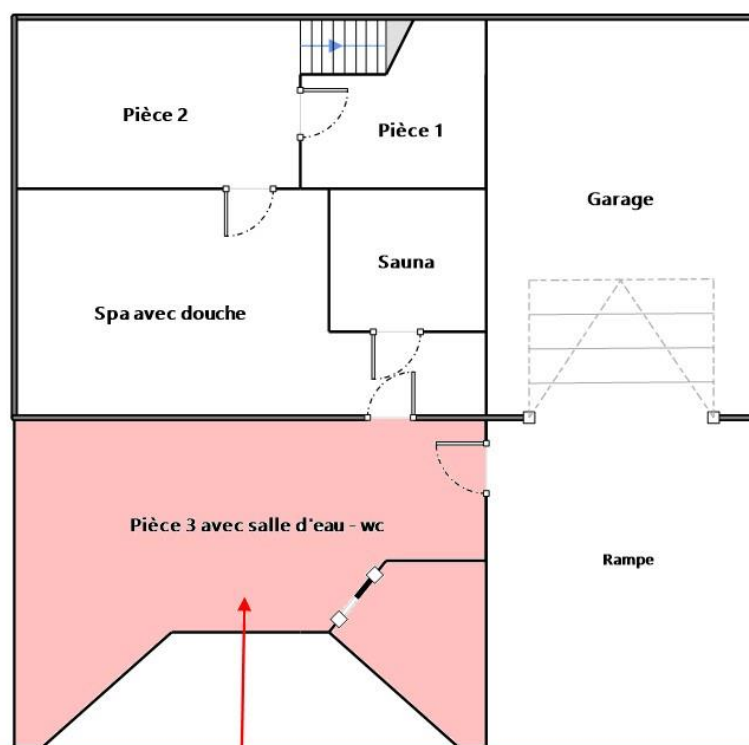
SOUS-SOL AMENAGE ET GARAGE

dégât des eaux provoqué par des infiltrations au niveau de la terrasse au-dessus

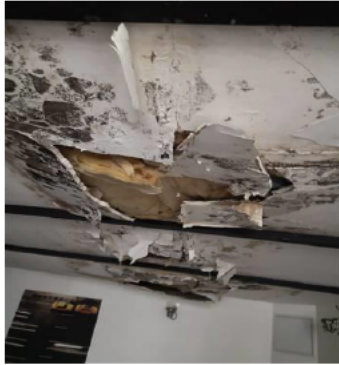
<p>Photo n° PhTer001 Localisation : Sous-sol - Pièce 3 avec salle d'eau - wc Ouvrage : Plafond - placoplâtre et Peinture Parasite : Moisissures Indices : présence étendue Informations complémentaires : dégât des eaux provoqué par des infiltrations au niveau de la terrasse au-dessus</p>

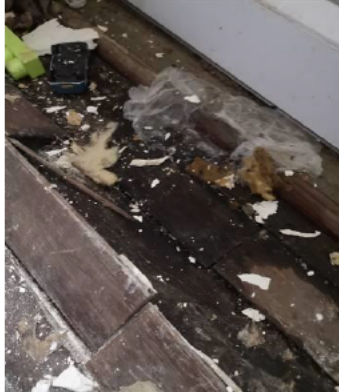
<p>Photo n° PhTer001 Localisation : Sous-sol - Pièce 3 avec salle d'eau - wc Ouvrage : Sol - Béton et Parquet Parasite : Moisissures Indices : présence étendue Informations complémentaires : dégât des eaux provoqué par des infiltrations au niveau de la terrasse au-dessus</p>

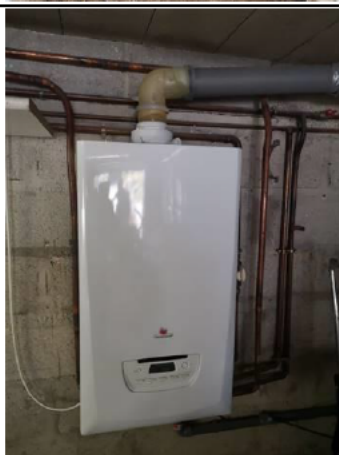
Photo n° PhGaz001
Localisation : Sous-sol - Garage
Chaudière SAUNIER DUVAL (Type : Raccordé)

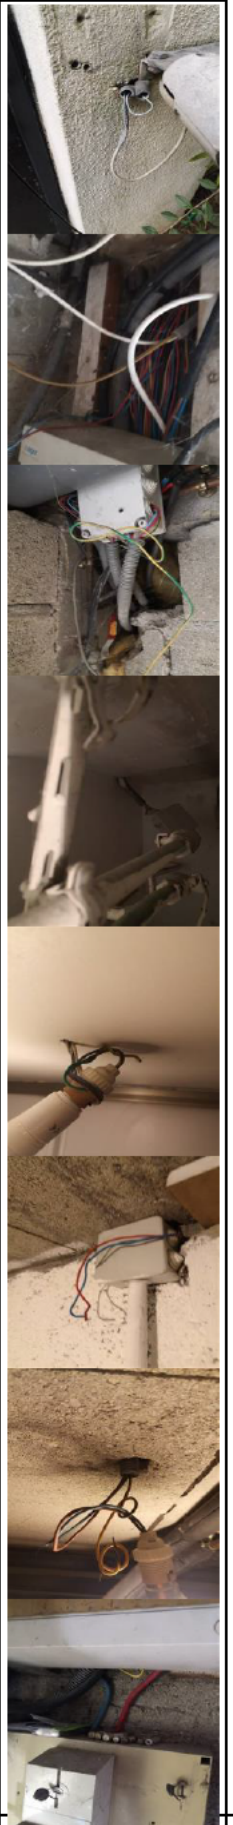
Domaines	Anomalies	Photo
	<p>Au moins un conducteur isolé n'est pas placé sur toute sa longueur dans un conduit, une goulotte ou une plinthe ou une huisserie, en matière isolante ou métallique, jusqu'à sa pénétration dans le matériel électrique qu'il alimente.</p> <p>Remarques : Présence de conducteurs électriques non protégés mécaniquement ; Faire intervenir un électricien qualifié afin d'installer des protections mécanique sur les conducteurs non protégés</p>

La pose d'un disjoncteur différentiel à haute sensibilité 30mA en tête d'installation lèvera certaines anomalies, et surtout assurera la sécurité des personnes et des biens contre les surintensités et les surtensions.

Le différentiel 30mA calibré 40A protège partiellement l'installation et est inadapté en présence d'un disjoncteur de branchement 30/60A et aussi en présence d'un circuit 32A en aval : nécessité d'un différentiel 30mA calibré 63A ou de 2 calibrés 40A.
