Résumé de l'expertise n° AS-6020

Rapport de mission de repérage des matériaux et produits contenant de l'amiante pour l'établissement du constat établi à l'occasion de la vente d'un immeuble bâti (listes A et B de l'annexe 13-9 du Code de la Santé publique)

Numéro de dossier : AS-6020
Date du repérage : 08/07/2024

Adresse	Rue : 4 Rue de Bigorre Bât., escalier, niveau, appartement n°, lot n°: Ce bien ne fait pas partie d'une copropriété Code postal, ville : . 93600 AULNAY SOUS BOIS Section cadastrale P, Parcelle(s) n° 330
Périmètre de repérage : Ensemble des pièces sans démontage ni destruction.
Type de logement : Pavillon individuel - T4
Fonction principale du bâtiment : Habitation (partie privative d'immeuble)
Date de construction : < 1949

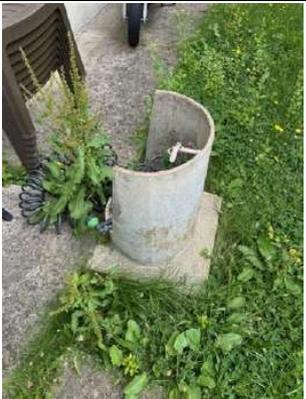
Localisation	Identifiant + Description	Conclusion (justification)	Etat de conservation** et préconisations*	Photo
Rez de chaussée - Jardin	Identifiant: M001 Description: Conduits fibres-ciment <u>Liste selon annexe.13-9 du CSP: B</u>	Présence d'amiante (sur jugement de l'opérateur)	Matériau dégradé (étendue ponctuelle) Résultat EP** Préconisation : Il est recommandé de réaliser une évaluation périodique.

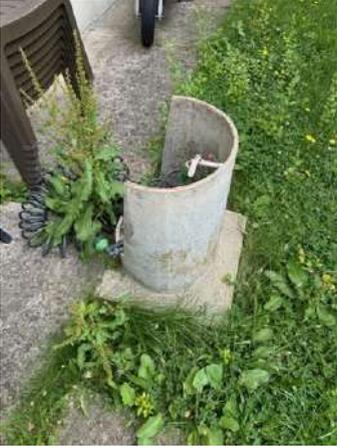
<p>Photo n° PhA001 Localisation : Rez de chaussée - Jardin Ouvrage : 6. Conduits, canalisations et équipements - Conduits de fluides (air, eaux, autres fluides) Partie d'ouvrage : Conduits fibres-ciment Description : Conduits fibres-ciment</p>
---	---
