## SYNTHESE DES DIAGNOSTICS

Dossier n° :AS-4565

20, Rue des Fourches  
93240 - STAINS

### CONCLUSION - CONSTAT AMIANTE

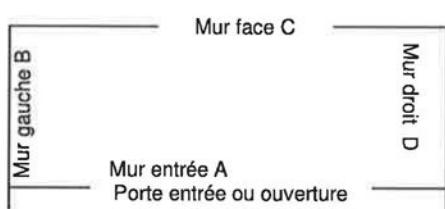
### Croquis

A l'intérieur de chaque pièce, les éléments unitaires sont repérés (face, gauche, droite...) dans le sens des aiguilles d'une montre. Si plusieurs entrées existent, celle retenue est définie précisément : gauche, centre, droite, idem si plusieurs fenêtres existent dans la même pièce.

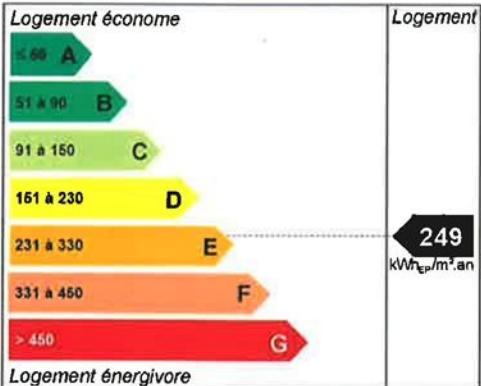
Logement économique ≤ 60 A 51 à 90 B 91 à 150 C 151 à 230 D 231 à 330 E 331 à 450 F > 450 G Logement énergivore	249 kWh <sub>EP</sub> /m <sup>2</sup> .an

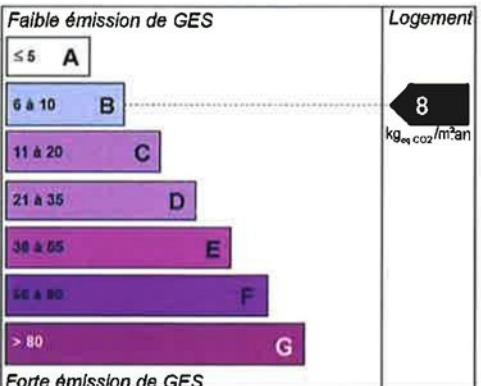
Faible émission de GES ≤ 5 A 6 à 10 B 11 à 20 C 21 à 35 D 36 à 65 E 66 à 80 F > 80 G Logement kg éqCO <sub>2</sub> /m <sup>2</sup> .an
