Résumé de l'expertise n° PHT-2407-2152

Adresse : 36 Rue du Commandant Louis Bouchet (22/60)

Commune : 93800 ÉPINAY-SUR-SEINE

Rapport de mission de repérage des matériaux et produits contenant de l'amiante pour l'établissement du constat établi à l'occasion de la vente d'un immeuble bâti (Listes A et B de l'annexe 13-9 du Code de la Santé publique)

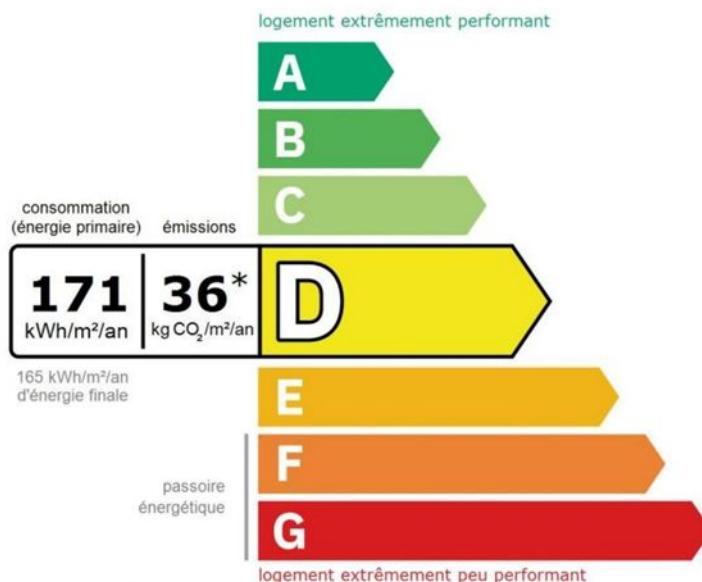
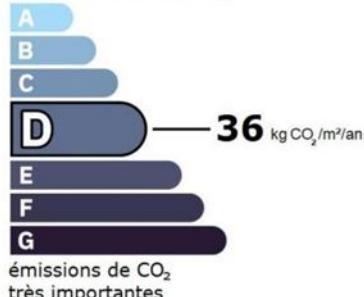
Performance énergétique et climatique

Ce logement émet 2 274 kg de CO₂ par an, soit l'équivalent de 11 785 km parcourus en voiture.
