# Dossier Technique Immobilier

Numéro de dossier : 94190/EPS/00535  
Date du repérage : 23/09/2024

Adresse : .....**33 rue Henri Janin**

**Bât A, 5ème étage droite, Lot numéro  
22 (apt) - 37 (cave)**

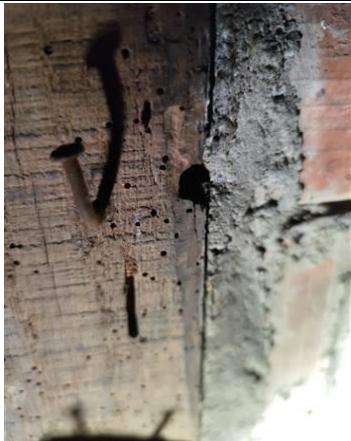
**Photo n° PhTer001**  
Localisation : Sous-sol - Cave  
Ouvrage :  
Porte - Bois  
Parasite : Anobium punctatum (Petites vrillettes)  
Indices : présence de trous de sortie (présence faible)

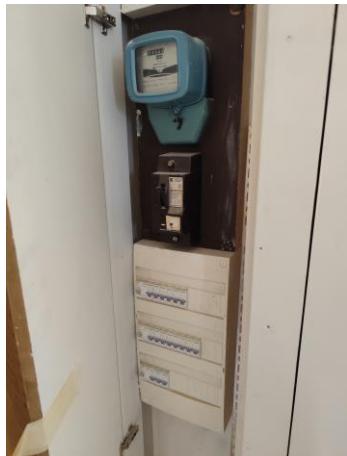
Disjoncteur de branchement différentiel 500mA 15/45A réglé 30A

Tableau de répartition avec 3 différentiels à haute sensibilité 30mA calibre 40A

**La présence de disjoncteur différentiel à haute sensibilité 30mA en tête d'installation assure la sécurité des personnes et des biens contre les surintensités et les surtensions.**

**La pose de luminaires rendra inaccessibles les conducteurs non protégés et les dominos observés et réglera l'anomalie liée aux douilles de chantier. Celles-ci sont à usage temporaire : risque d'échauffement puis d'incendie en cas d'utilisation prolongée.**

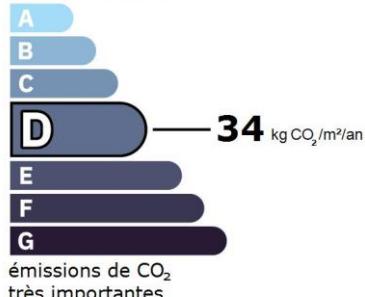
Ce logement émet 1 867 kg de CO<sub>2</sub> par an, soit l'équivalent de 9 672 km parcourus en voiture.  
Le niveau d'émissions dépend principalement des types d'énergies utilisées (bois, électricité, gaz, fioul, etc.)

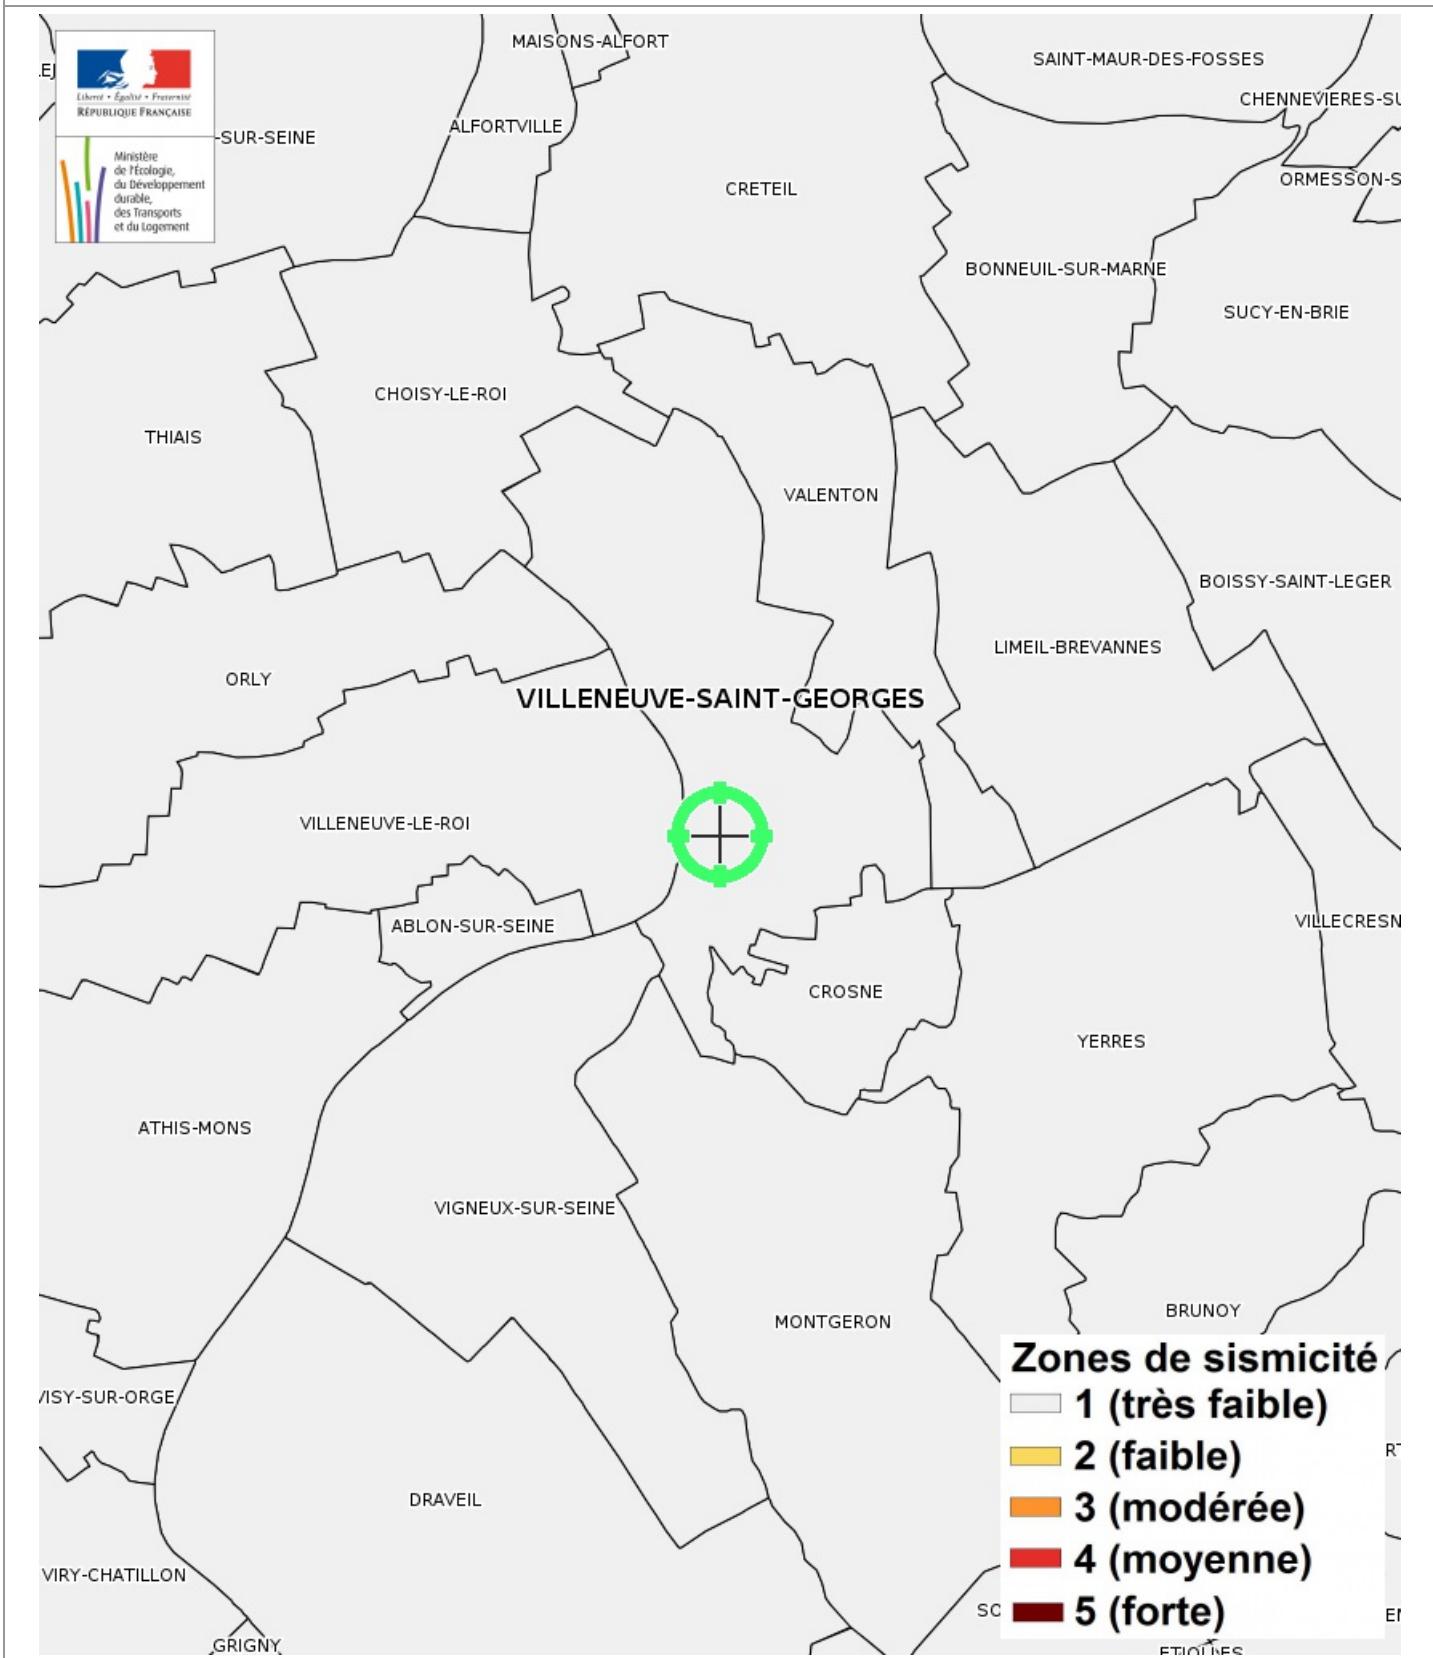
## Zonage réglementaire sur la Sismicité

Zonage réglementaire sur la Sismicité : Zone 1 - Très faible

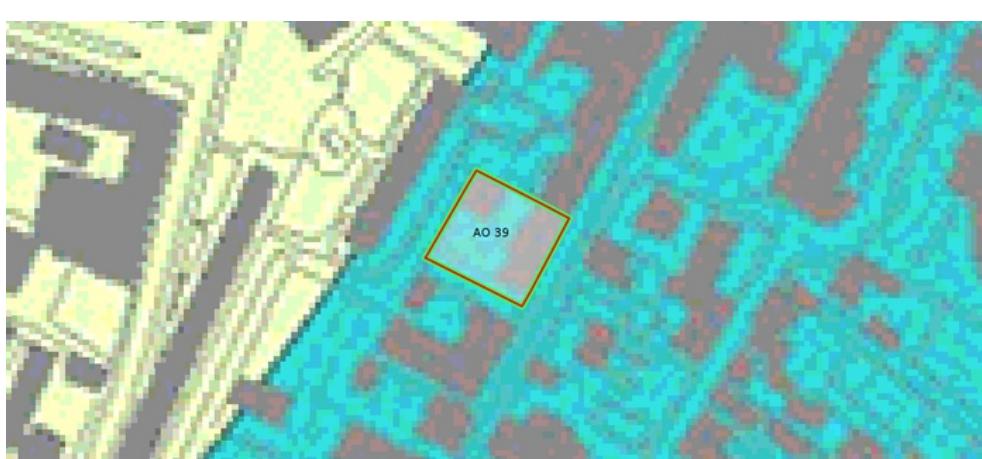
Mouvement de terrain Argile Approuvé

- Zone bleu foncé, fortement exposée (B1)
- Zone bleu clair, moyennement exposée (B2)
- Zone verte, faiblement exposée (B3)

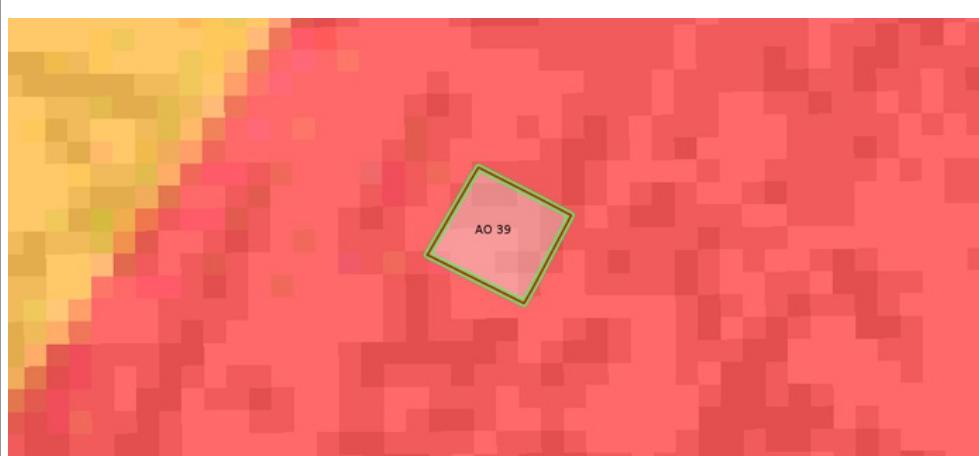
**Mouvement de terrain Argile (Loi ELAN) Informatif**

**Légende Mouvement de terrain Argile (Loi ELAN)**  
Carte réglementaire  
Source BRGM

<span style="background-color: red; width: 10px; height: 10px;"></span>	Aléa fort Concerné par la loi ELAN*
<span style="background-color: orange; width: 10px; height: 10px;"></span>	Aléa moyen Concerné par la loi ELAN*
<span style="background-color: lightyellow; width: 10px; height: 10px;"></span>	Aléa faible Non concerné par la loi ELAN

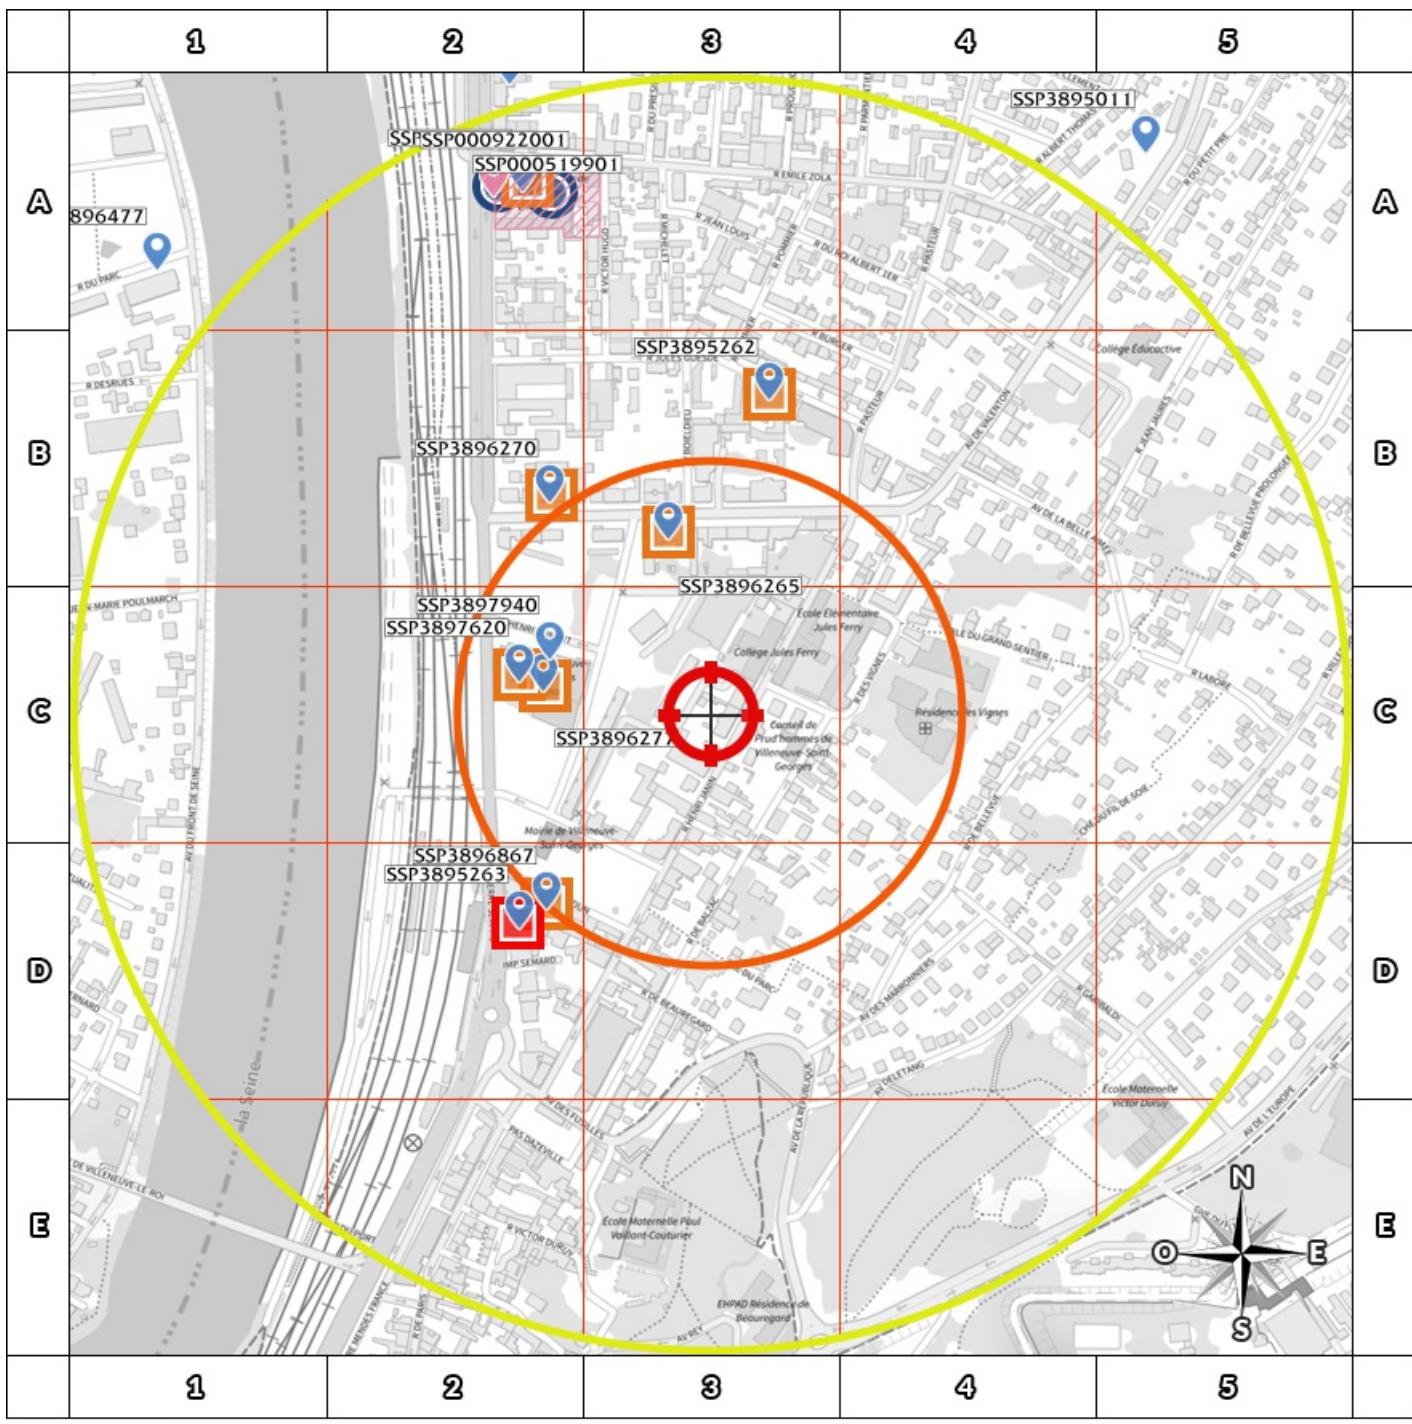
## Cartographie des sites

**BASOL** : BAse de données des sites et SOLs pollués (ou potentiellement pollués)

**BASIAS en activité** : Base de données d'Anciens Sites Industriels et Activités de Service

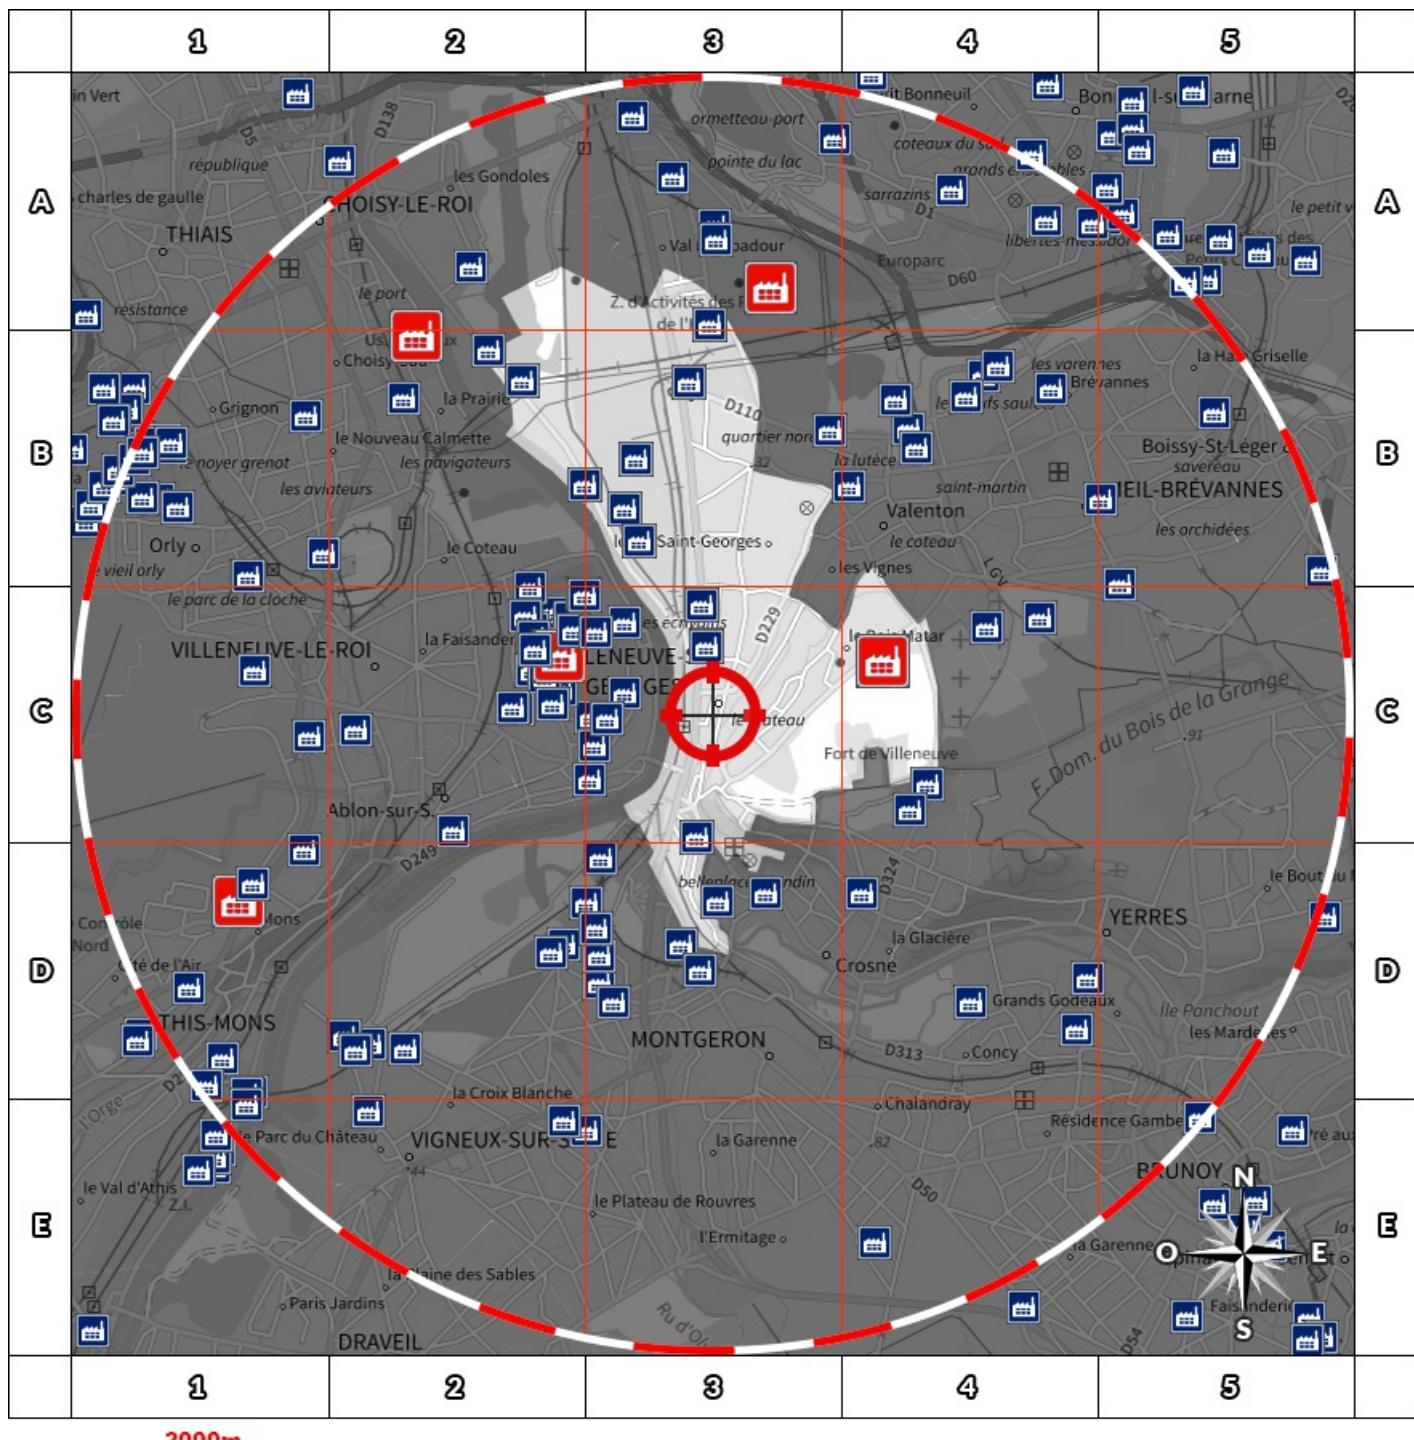
## Cartographie des ICPE

- Usine Seveso
- Usine non Seveso
- Carrière
- Emplacement du bien

- Elevage de porc
- Elevage de bovin
- Elevage de volaille
- Zone de 5000m autour du bien
