# DIAGNOSTICS IMMOBILIER GRANIER

## Etat de l'Installation Intérieure d'électricité

Numéro (indice) : 9557 / (1)  
Département : 34  
Commune : BÉZIERS -34500  
Adresse : 26 Rue d'Alsace, 27 et 29 Rue de Lorraine  
Résidence Palo Alto - Lot 161 - Bâtiment B - N° C 301  
Référence cadastrale : Section : OZ 94 - 95 - 101  
Désignation et situation du lot de (co)propriété : Règlement non communiqué  
Type d'immeuble : Appartement  
Année de construction : 2006  
Année de l'installation : Inconnue  
Distributeur d'électricité : EDF

# Etat de l'Installation Intérieure d'électricité

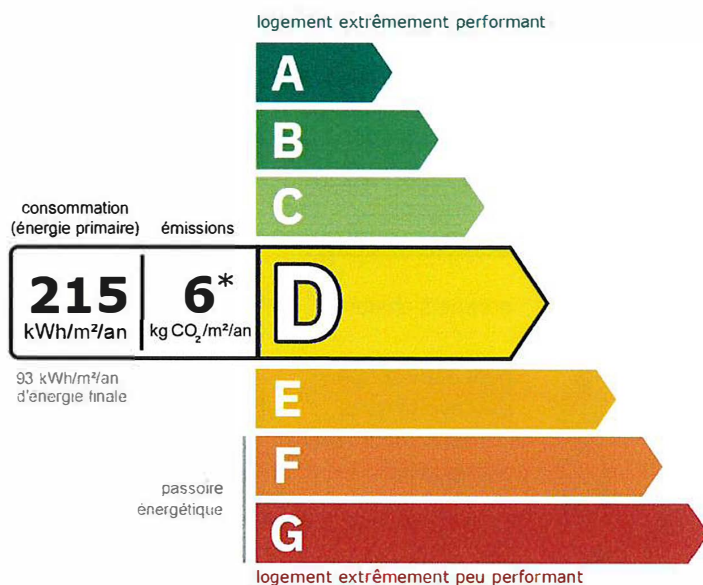
## Performance énergétique et climatique

Le niveau de consommation énergétique dépend de l'isolation du logement et de la performance des équipements.  
Pour l'améliorer, voir pages 4 à 6
