CAHIER DES CONDITIONS DE VENTE

PROCES-VERBAL DE DESCRIPTION

DIAGNOSTICS

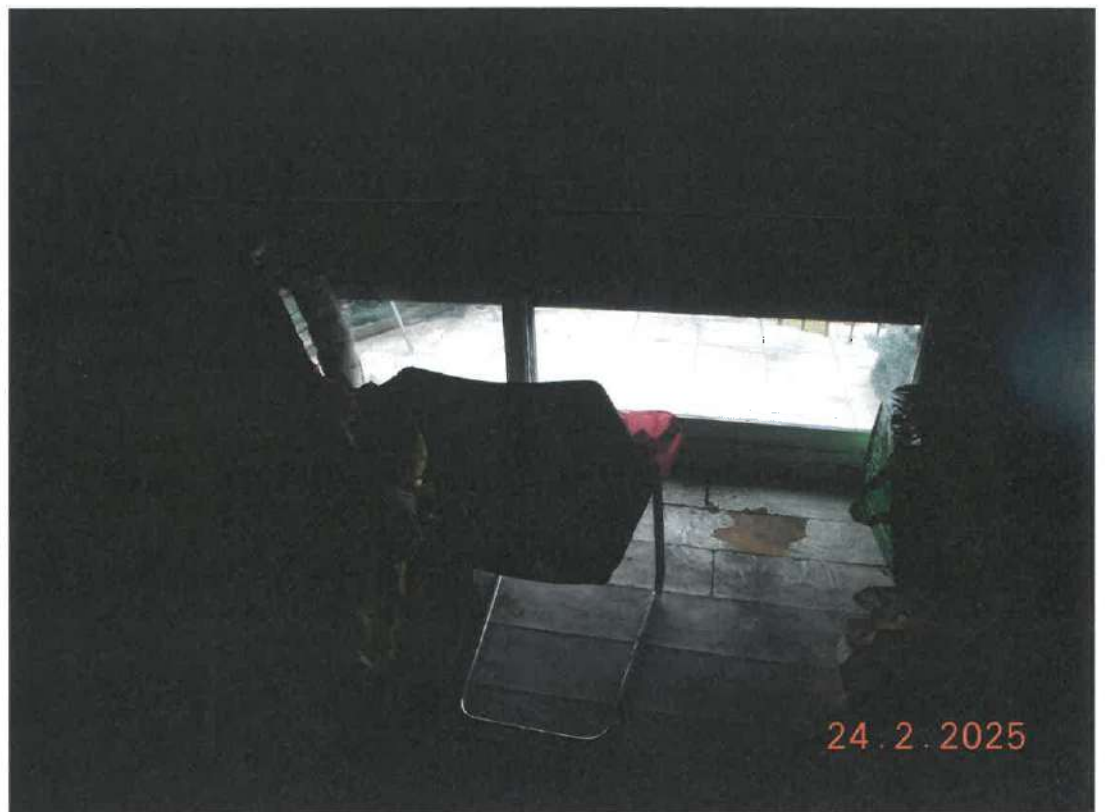
Une vitre encadrement bois, intérieur vitré, simple vitrage.

Un point lumineux.

Une grille d'aération en cueillie de plafond.

Entre la cuisine et la pièce principale : une ouverture en demi-cercle munie d'une tablette faisant office de repose-plat.

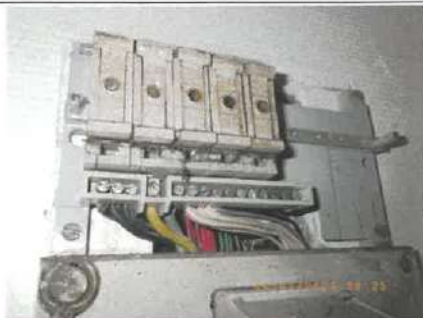
Photo PhEle001

Libellé de l'anomalie : B4.3 c Plusieurs circuits disposent d'un conducteur neutre commun dont les conducteurs ne sont pas correctement protégés contre les surintensités.

Remarques : Présence de conducteur(s) neutre(s) commun(s) à plusieurs circuits avec des conducteurs de phase non regroupés sous la même protection contre les surintensités ; Faire intervenir un électricien qualifié afin de regrouper les conducteurs de phase sous une même protection ou de supprimer le(s) conducteur(s) neutre(s) commun(s) (13 Et - Office)

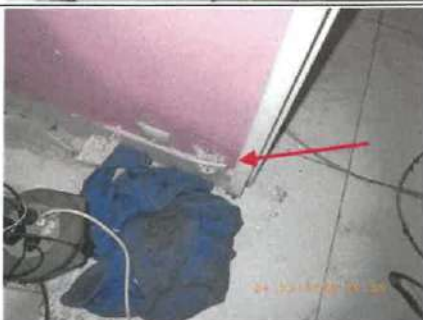
Photo PhEle002

Libellé de l'anomalie : B7.3 a L'Enveloppe d'au moins un matériel est manquante ou détériorée.

Remarques : Présence de matériel électrique en place dont l'enveloppe présente des détériorations ; Faire intervenir un électricien qualifié afin de remplacer les matériels présentant des détériorations (13 Et - Office, 13 Et - Cuisine, 13 Et - Salon salle à manger)

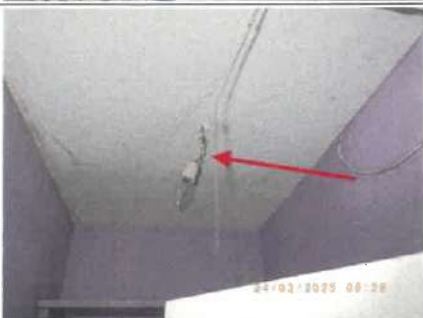
Photo PhEle003

Libellé de l'anomalie : B8.3 e Au moins un conducteur isolé n'est pas placé sur toute sa longueur dans un conduit, une goulotte ou une plinthe ou une huisserie, en matière isolante ou métallique, jusqu'à sa pénétration dans le matériel électrique qu'il alimente.

Remarques : Présence de conducteurs électriques non protégés mécaniquement ; Faire intervenir un électricien qualifié afin d'installer des protections mécanique sur les conducteurs non protégés (13 Et - Cuisine, 13 Et - Salon salle à manger, 13 Et - Salle de bain, 13 Et - Wc)

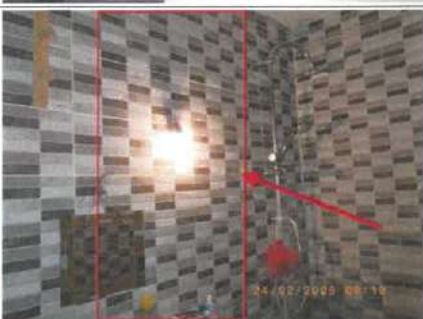
Photo PhEle004

Libellé de l'anomalie : B6.3.1 a Local contenant une baignoire ou une douche : l'installation électrique ne répond pas aux prescriptions particulières appliquées à ce local (adéquation entre l'emplacement où est installé le matériel électrique et les caractéristiques de ce dernier - respect des règles de protection contre les chocs électriques liées aux zones).
