RAPPORT DE L'ÉTAT DE L'INSTALLATION INTÉRIEURE DE GAZ

Rapport n° : 7178 [REDACTED] GAZ

Adresse : [REDACTED]

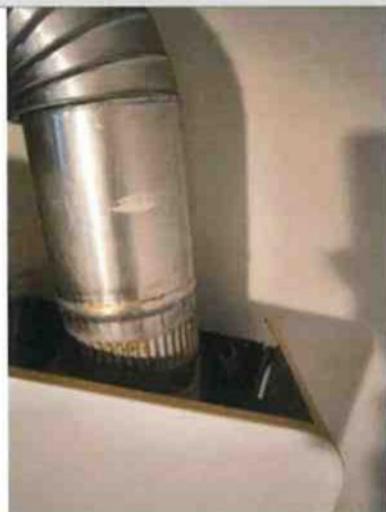
Point de contrôle N° 29c1

DGI Le conduit de raccordement présente un jeu aux assemblages estimé supérieur à 2 mm de part et d'autre du diamètre du conduit

Point de contrôle N° (3)	A1 ⁽⁴⁾ , A2 ⁽⁵⁾ , DGI ⁽⁶⁾ ou 32c ⁽⁷⁾	Libellé des anomalies	Localisation	Recommendations
<i>Risques Encourus</i>				
29c1	DGI	Le conduit de raccordement présente un jeu aux assemblages estimé supérieur à 2 mm de part et d'autre du diamètre du conduit	Cuisine Chappe eau E.L.M.LEBLANC ONDEA (Chappe-eau)	
<i>Risque d'intoxication à cause de l'absence totale ou partielle d'évacuation des produits de combustion</i>
