Etat de l'Installation Intérieure d'Electricité n° LILEMBU/BONDY/2024/4772

Numéro de dossier : LILEMBU/BONDY/2024/4772_p01
Norme méthodologique employée : AFNOR NF C 16-600 (juillet 2017)
Date du repérage : 08/04/2024
Heure d'arrivée : 11 h 00
Durée du repérage : 02 h 15

Localisation du local d'habitation et de ses dépendances :
Type d'immeuble : Appartement
Adresse : 4, rue Emile Zola
Commune : 93140 BONDY
Département : Seine-Saint-Denis
Référence cadastrale : Section cadastrale E, Parcelle(s) n° 50, identifiant fiscal : N/A
Désignation et situation du ou des lot(s) de copropriété :
Logement B1
Périmètre de repérage : Studio
Année de construction : < 1949
Année de l'installation : Inconnue
Distributeur d'électricité : NC
Parties du bien non visitées : Néant

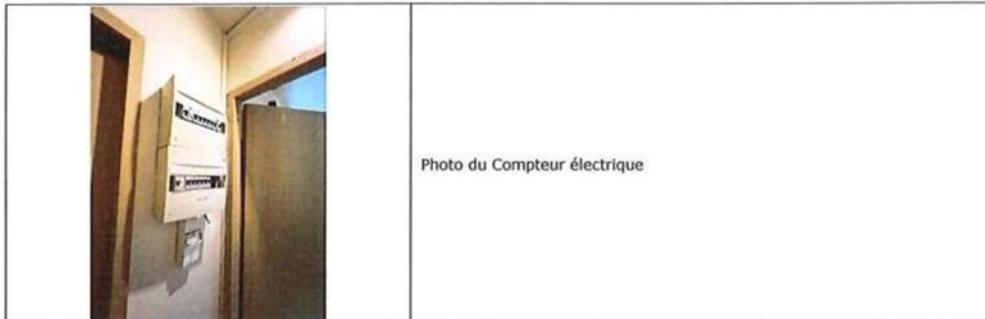
Annexe - Photos

B7.3 d	L'installation électrique comporte au moins une connexion avec une partie active nue sous tension accessible. Remarques : Présence de connexion de matériel électrique présentant des parties actives nues sous tension ; Faire intervenir un électricien qualifié afin de remplacer les matériaux présentant des parties actives nues sous tension			
B7.3 e	L'installation électrique comporte au moins un dispositif de protection avec une partie active nue sous tension accessible.			
B8.3 a	L'installation comporte au moins un matériel électrique vétuste.			
B8.3 b	L'installation comporte au moins un matériel électrique inadapté à l'usage.			
B8.3 e	Au moins un conducteur isolé n'est pas placé sur toute sa longueur dans un conduit, une goutte ou une plinthe ou une huissière, en matière isolante ou métallique, jusqu'à sa pénétration dans le matériel électrique qu'il alimente. Remarques : Présence de conducteurs électriques non protégés mécaniquement ; Faire intervenir un électricien qualifié afin d'installer des protections mécanique sur les conducteurs non protégés

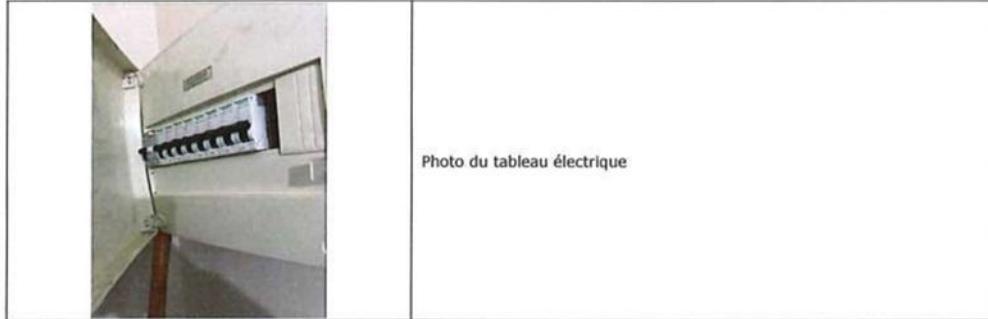
Photo du tableau électrique
