Dossier Technique Immobilier

Numéro de dossier : XXXXXXXXXX
Date du repérage : 17/03/2025

Localisation du ou des bâtiments :
Département : **Val-de-Marne**
Adresse : **33 Avenue de la Libération (12)**
Commune : **94100 SAINT-MAUR-DES-FOSSÉS**

Résumé de l'expertise n° [REDACTED]

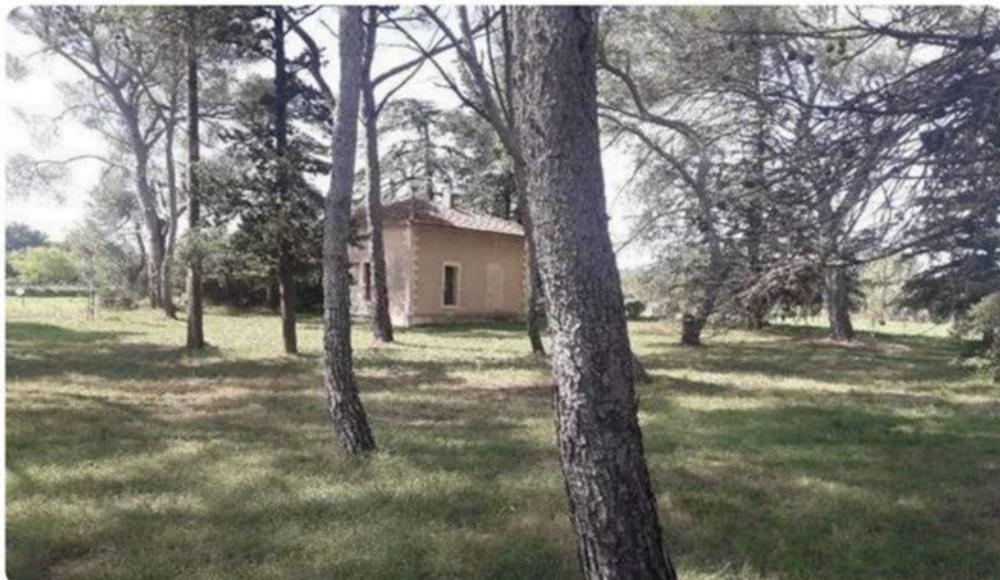
Terrain respectant les obligations de débroussaillement, source : ONF.

Le débroussaillement consiste sur une profondeur d'au moins 50 mètres¹ autour de son habitation, à réduire la quantité de végétaux et à créer des discontinuités dans la végétation restante.

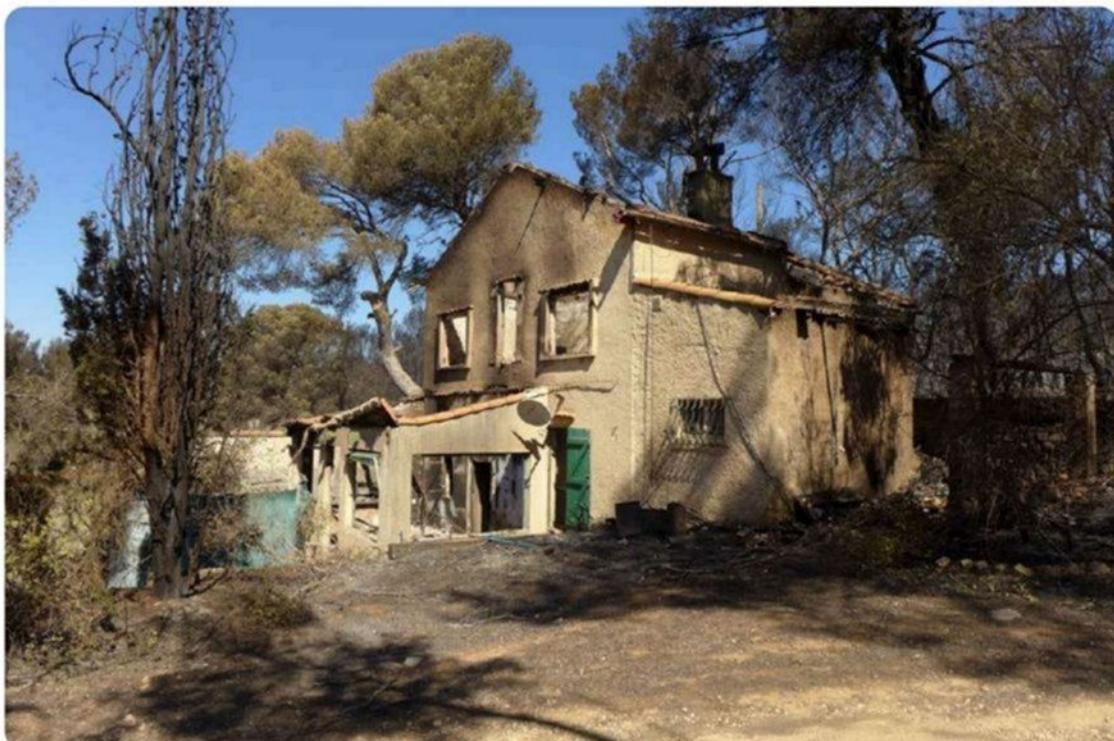
Maison non débroussaillée, partiellement détruite par le passage d'un feu, Rognac (13), source : ONF.
