# Dossier Technique Immobilier

Numéro de dossier : 94450/EPS/00735

Adresse : .....**22 ter rue Albert Roussel**

**Maison en R+1+combles perdus et sous-sol total,  
avec dépendances sur jardin**

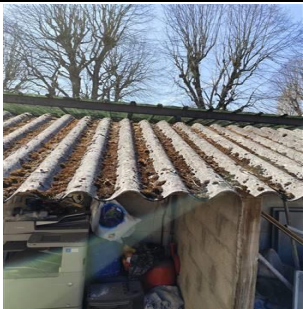
| Localisation | Identifiant + Description | Conclusion (justification) | Etat de conservation** et préconisations* | Photo |
|---|---|---|---|---|
| Dépendance - Appentis | <p>Identifiant: M001</p> <p>Description: Plaque ondulée en fibres-ciment</p> <p>Composant de la construction: 1 - Couvertures, Toitures, Terrasses et étanchéités - Plaque ondulée et planes</p> <p>Partie à sonder: Plaque en fibres-ciment (y compris plaque « sous tuiles »)</p> <p>Liste selon annexe.13-9 du CSP: B</p> <p>Sondage: Sonore, Visuel</p> | Présence d'amiante (sur jugement de l'opérateur) | <p>Matériau non dégradé</p> <p><b>Résultat</b> EP**</p> <p><b>Préconisation :</b> Il est recommandé de réaliser une évaluation périodique.</p> | |

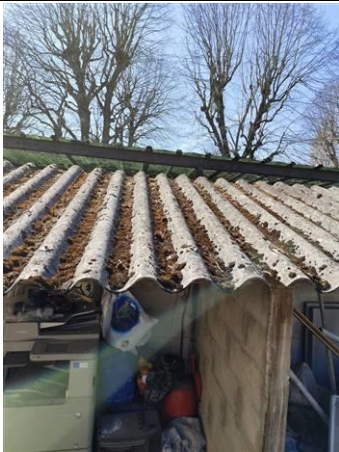
| | <p>Photo n° PhA001<br/>Localisation : Dépendance - Appentis<br/>Ouvrage : 1 - Couvertures, Toitures, Terrasses et étanchéités - Plaques ondulées et planes<br/>Partie d'ouvrage : Plaques en fibres-ciment (y compris plaques « sous tuiles »)<br/>Description : Plaques ondulées en fibres-ciment</p> |

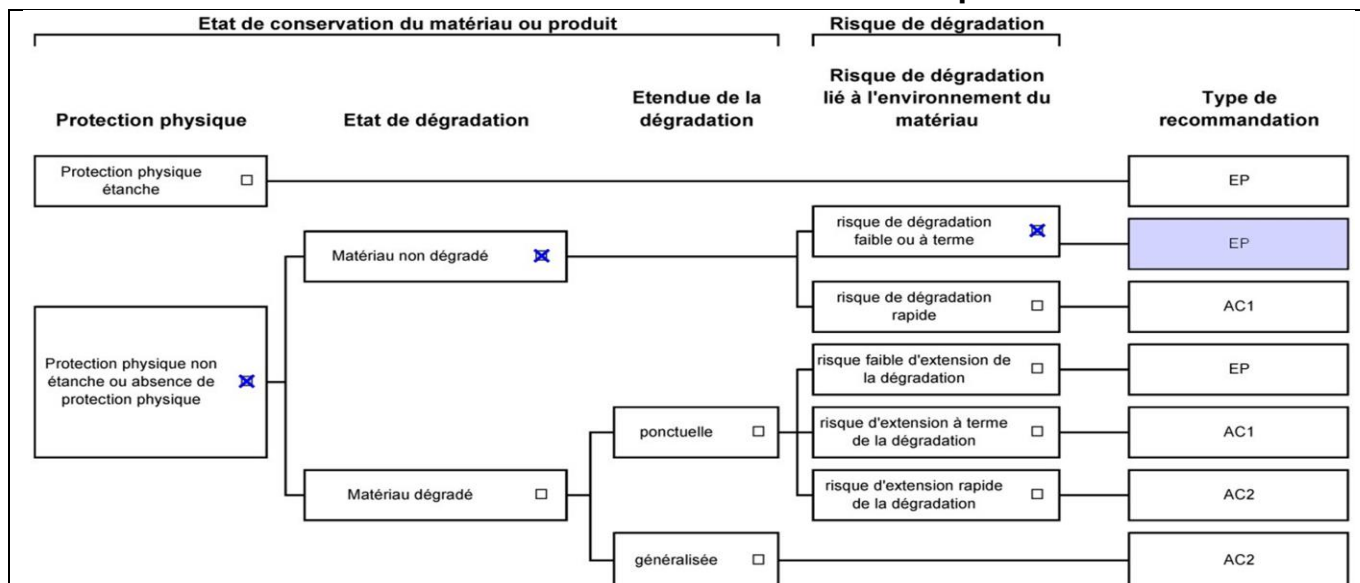
**Dossier n° 94450/EPS/00735**
**Date de l'évaluation : 03/04/2025**
**Bâtiment / local ou zone homogène : Dépendance - Apprentis**
**Identifiant Matériau : M001**
**Matériau : Plaques ondulées en fibres-ciment**
**Résultat EP : Il est recommandé de réaliser une évaluation périodique.**

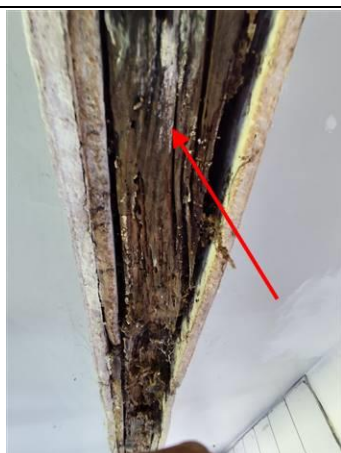
| Localisation | Liste des ouvrages, parties d'ouvrages | Observations et constatations diverses |
|---|---|---|
| Dépendance - Studio - Cuisine | - | Présence d'indices d'infestation d'autres agents de dégradation biologique du bois |

Photo n° PhTer  
Localisation : Dépendance - Studio - Cuisine  
Ouvrage :  
Poutre apparente - Bois  
Parasite : ---- Insectes à larves xylophages ----, Champignon de pourriture fibreuse (ou pourriture blanche) du type Polypore des caves (*Donkioporia expansa*)  
Indices : dégradation du bois (dégradation(s) importante(s)), dégradation du bois (élément(s) fortement dégradé(s))

| Localisation | Liste des ouvrages, parties d'ouvrages | Observations et constatations diverses |
|---|---|---|
| Général | - | Attention à traiter les sources d'humidité qui entraînent des pathologies sur le bâti : présence d'une poutre en bois, accessible et visible dans la dépendance, très dégradée ce qui pourrait potentiellement permettre le développement de champignons lignivores très actifs type Mэрule, surtout sur les éléments confinés derrière le placoplâtre. |

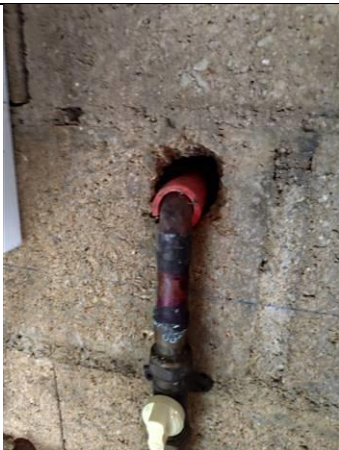
| Points de contrôle <sup>(3)</sup><br>(selon la norme) | Anomalies observées<br>(A1 <sup>(4)</sup> , A2 <sup>(5)</sup> ,<br>DGI <sup>(6)</sup> , 32c <sup>(7)</sup> ) | Libellé des anomalies et recommandations | Photos |
|---|---|---|---|
| C.2 - L'espace<br>Tuyauteries fixes - Espace<br>annulaire | A2 | <p>5 : l'espace annulaire de la canalisation gaz à la pénétration dans le logement est obturé. Si oui, il est obturé. (Nota: ce libellé comporte une erreur et sera prochainement corrigé par l'AFNOR pour être remplacé par "l'espace annulaire de la canalisation gaz à la pénétration dans le logement n'est pas obturée.")</p> <p><b>Remarques :</b> L'espace annulaire n'est pas obturé ; Faire intervenir un installateur gaz qualifié afin de l'obtenir correctement (Sous-sol - Garage - Atelier - Chaufferie)</p> <p><b>Risque(s) constaté(s) :</b> Accumulation de gaz dans l'habitation (le plus souvent en sous-sol ou en cave) provenant d'une fuite extérieure et pouvant entraîner une explosion.</p> | |

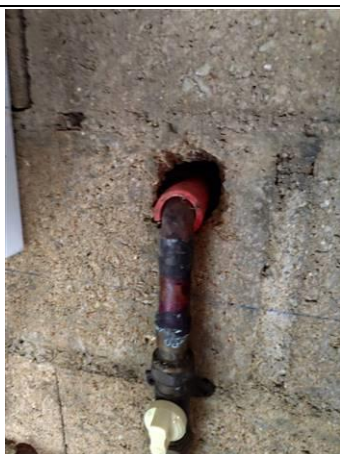
Photo n° PhGaz001

5 : l'espace annulaire de la canalisation gaz à la pénétration dans le logement est obturé. Si oui, il est obturé. (Nota: ce libellé comporte une erreur et sera prochainement corrigé par l'AFNOR pour être remplacé par "l'espace annulaire de la canalisation gaz à la pénétration dans le logement n'est pas obturée.") L'espace annulaire n'est pas obturé; Faire intervenir un installateur gaz qualifié afin de l'obturer correctement

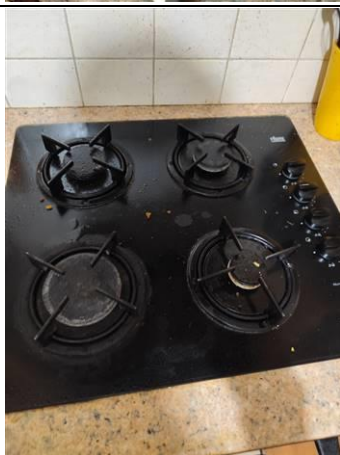
Photo n° PhGaz002

Localisation : Rdc - Cuisine  
Table de cuisson FAURE (Type : Non raccordé)

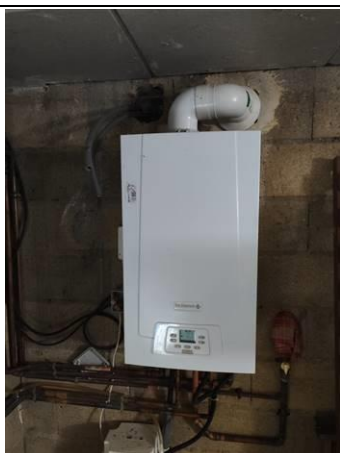
Photo n° PhGaz003  
Localisation : Sous-sol - Garage - Atelier - Chaufferie  
Chaudière DE DIETRICH (Type : Etanche)

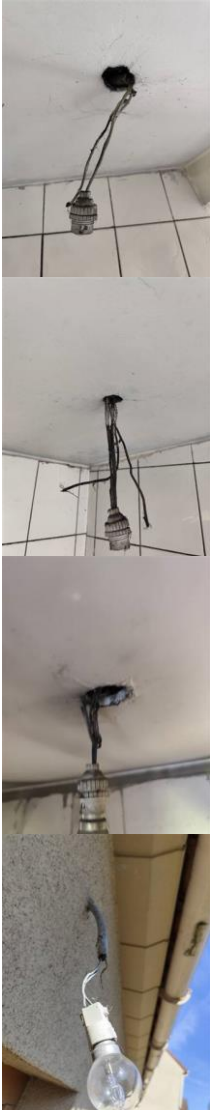
| Domaines | Anomalies | Photo |
|---|---|---|
| 5. Matériels électriques présentant des risques de contacts directs avec des éléments sous tension - Protection mécanique des conducteurs | <p>Au moins un conducteur isolé n'est pas placé sur toute sa longueur dans un conduit, une goulotte ou une plinthe ou une huisserie, en matière isolante ou métallique, jusqu'à sa pénétration dans le matériel électrique qu'il alimente.</p> <p><b>Remarques :</b> Présence de conducteurs électriques non protégés mécaniquement : plafonniers ou appliques, gaines ou goulottes manquantes... ; <b>Faire intervenir un électricien qualifié afin d'installer des protections mécanique sur les conducteurs non protégés</b></p> | |

**La pose de nouveaux luminaires et/ou de goulottes et gaines pvc supprimera les conducteurs non protégés observés.**

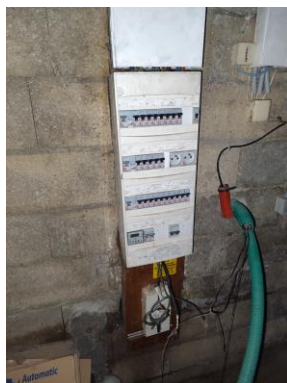
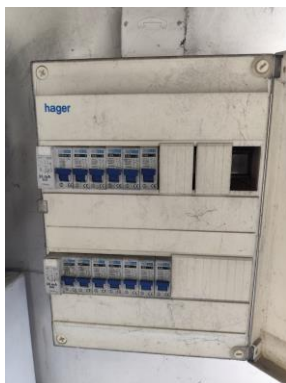
Tableau de répartition avec 2 différentiels à haute sensibilité 30mA calibre 40A

**La présence d'un différentiel à haute sensibilité 30mA en tête d'installation, compense certaines anomalies et surtout assure la protection des personnes et des biens contre les surintensités et les surtensions.**
