# Synthèse Dossier de Diagnostic Technique

Réf. : DIA-KRS07-2510-012

Propriétaire : [REDACTED]  
Adresse du bien : 6 Rue Denis Papin, 92600 ASNIERES SUR SEINE  
Nature du bien : Appartement T3, bien meublé  
Localisation du bien : Etage Exc 8 - 3ème étage au fond du couloir palier  
Numéro de lot : Lot principal [22], Cave [59]  
Date du permis de construire : Avant 1949  
Date limite de validité : 08/04/2026

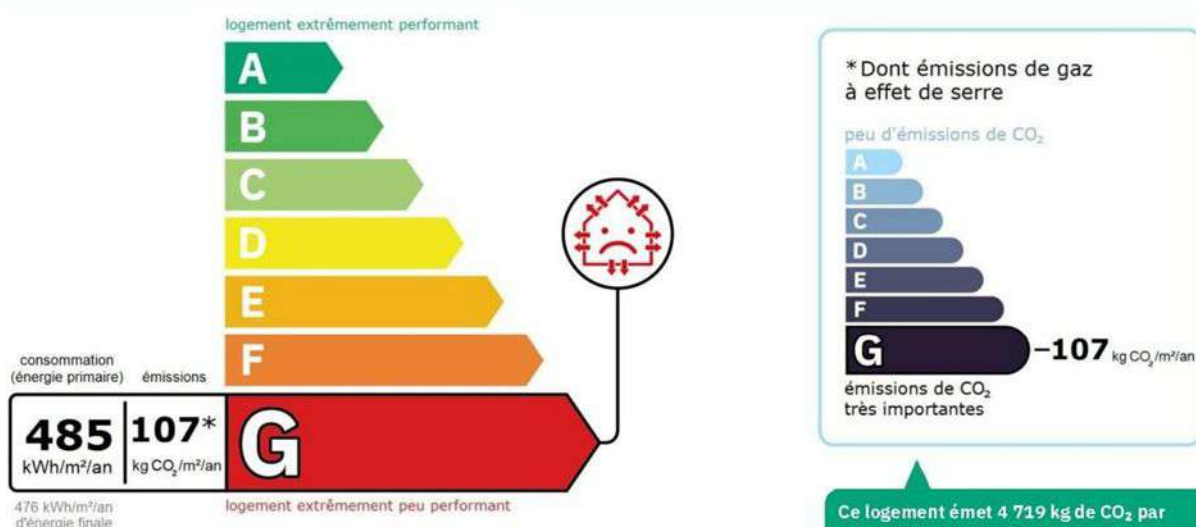
## Performance énergétique et climatique

Le niveau de consommation énergétique dépend de l'isolation du logement et de la performance des équipements. Pour l'améliorer, voir pages 4 à 6

Ce logement émet 4 719 kg de CO<sub>2</sub> par an, soit l'équivalent de 24 452 km parcourus en voiture. Le niveau d'émissions dépend principalement des types d'énergies utilisées (bois, électricité, gaz, fioul, etc.)

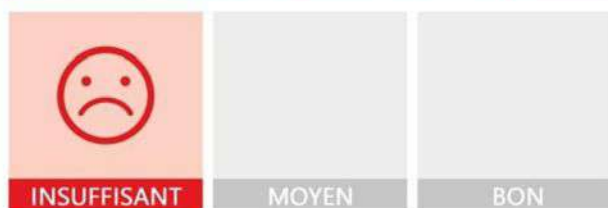
## Confort d'été (hors climatisation)\*

Les caractéristiques de votre logement améliorant le confort d'été :

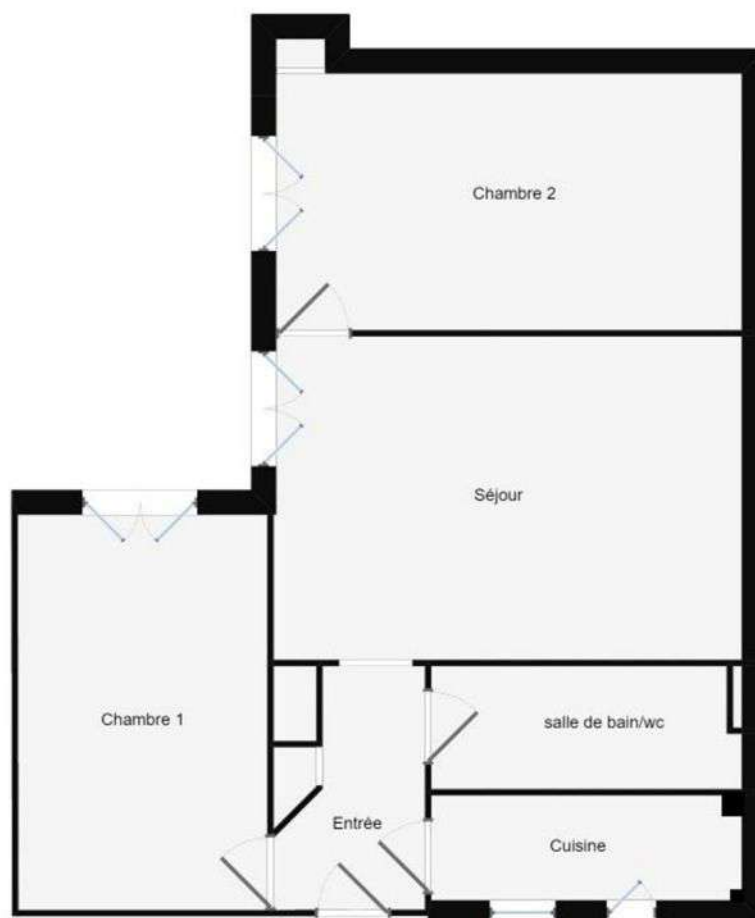
## 17. Croquis permettant de localiser les prélèvements et les matériaux ou produits contenant de l'amiante

Zone(s) et/ou locaux encombré(s) ne permettant pas des investigations approfondies : Cave

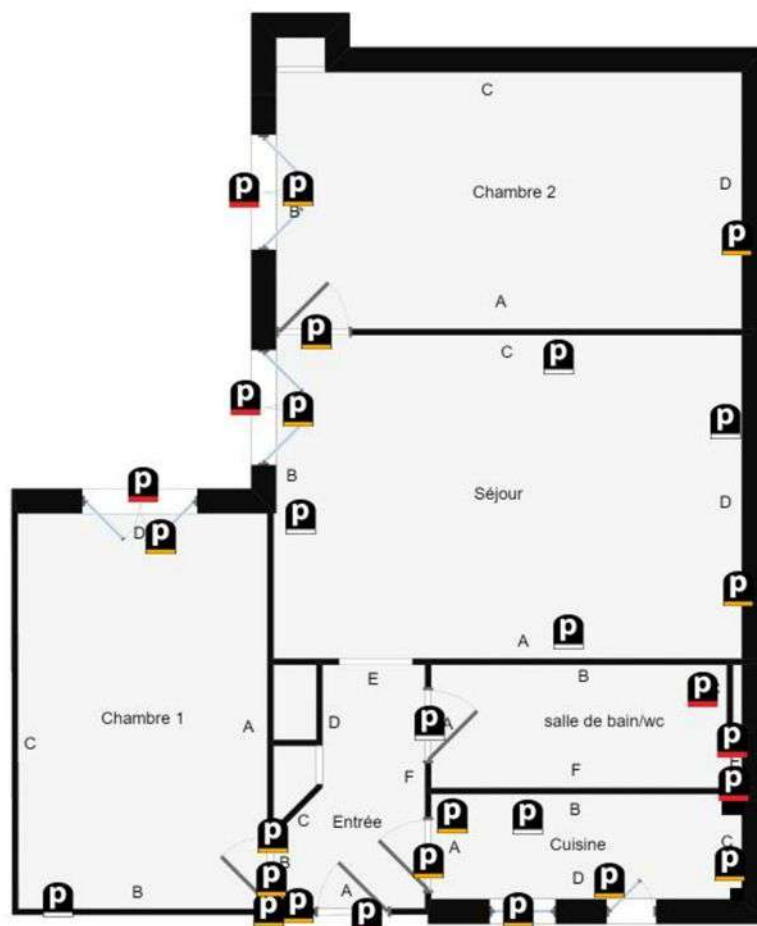
## Schéma du constat de risque d'exposition au plomb

Comprenant des peintures au plomb dégradées :  
Chambre 1, Séjour, Chambre 2, salle de bain/wc.

Etant donné la présence de revêtements dégradés contenant du plomb à des concentrations supérieures aux seuils réglementaires, en application de l'article L.1334-9 du code de la santé publique:

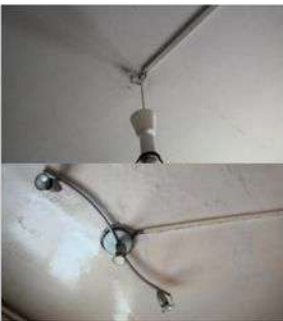
| Points à examiner | Libellé des points de contrôle vérifiés* | Commentaires | Observations | Domaine conclusion** |
|---|---|---|---|---|
| Installation de mise à la terre | Continuité | absence de fils de terre aux point lumineux - Séjour - Chambre 1 - Chambre 2 - Chambre 1<br> | Le circuit (n'alimentant pas des socles de prises de courant) n'est pas relié à la terre.<br>Tous les circuits (éclairage, eau chaude sanitaire, chauffage...) doivent être raccordés à la terre. | 2 |

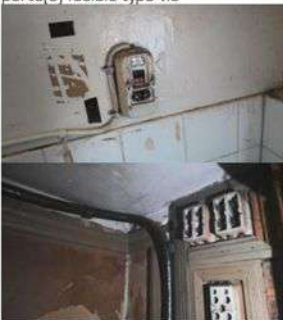
| Dispositif de protection contre les surintensités adaptées à la section des conducteurs sur chaque circuit. | Caractéristiques techniques | <p>porte(s) fusible de type tabatiere</p> <p>porte(s) fusible type vis</p> | <p>Ce type fusible(s) ou de disjoncteur(s) n'est plus autorisé (fusible à tabatière, à broches rechargeables, coupe-circuit à fusible de type industriel, disjoncteur réglable en courant protégeant des circuits terminaux). Certains types de fusibles ou de disjoncteurs ne sont pas adaptés aux installations électriques des habitations d'aujourd'hui.</p> | 3 |

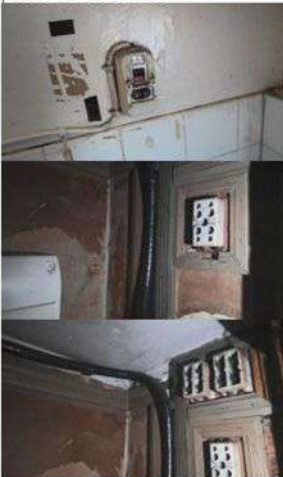
| Matériels électriques vétustes, inadaptés à l'usage | Absence de matériel vétuste | portes fusible vétuste<br> | L'installation comporte du matériel électrique vétuste.<br>Le matériel électrique ne doit pas être vétuste, en raison de l'usure, du vieillissement de leurs constituants, ... | 6 |

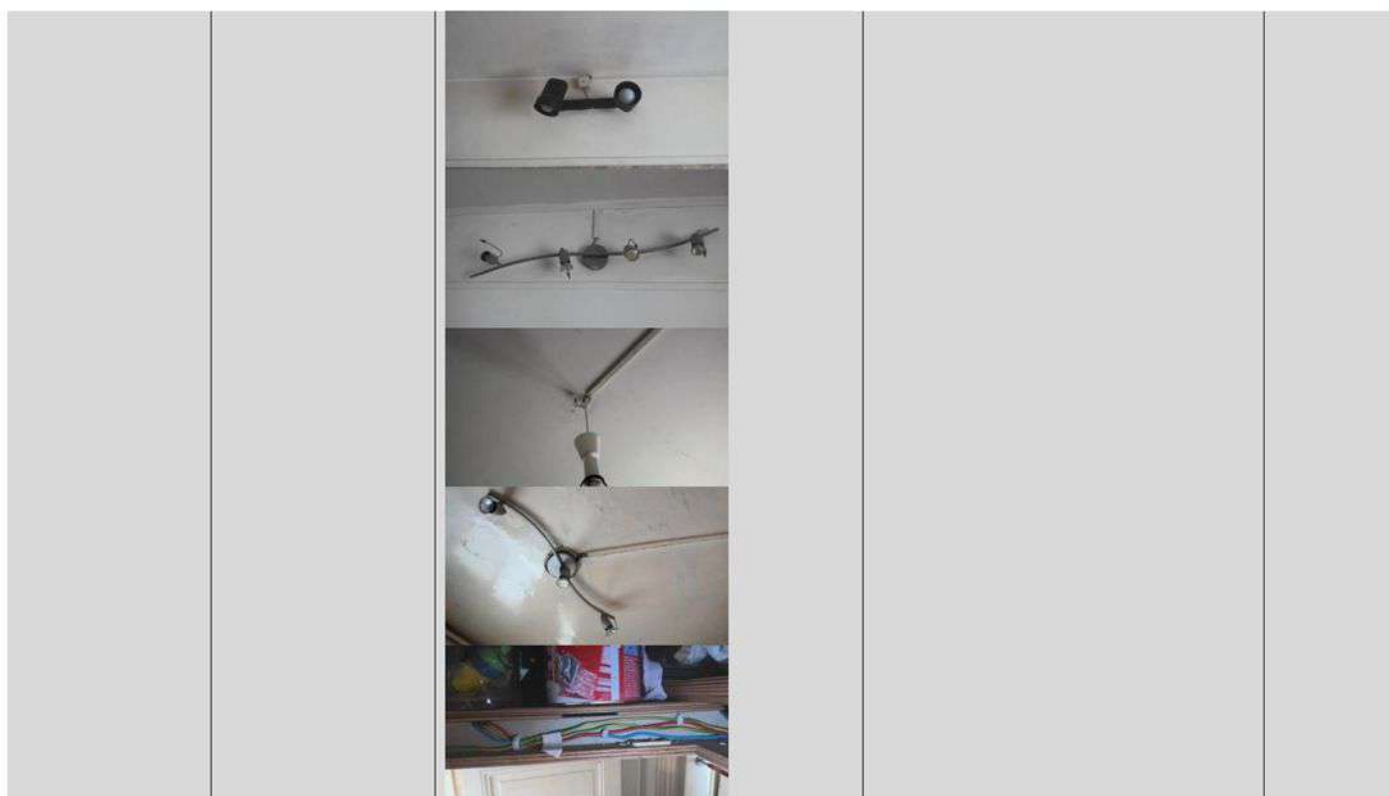
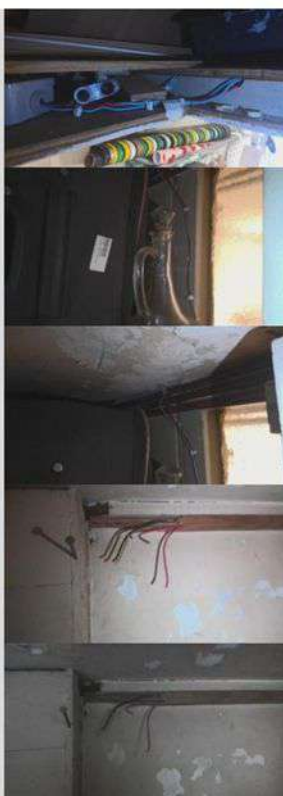
| Matériels présentant des risques de contact direct avec des éléments sous tension | Matériels présentant des risques de contact directs : fixations<br>Matériels présentant des risques de contact directs : état mécanique du matériel | Conducteur non protégé : - Chambre 1 - Séjour -<br>Chambre 2 - Entrée | Un(des) conducteur(s) isolé(s) n'est(ne sont) pas placé(s) sur toute sa(leurs) longueur dans un conduit, une goulotte, une plinthe ou une huisserie, en matière isolante ou métallique, jusqu'à sa pénétration dans le matériel électrique qu'il alimente.<br>Tous les fils électriques doivent être totalement inaccessibles. | 5 |

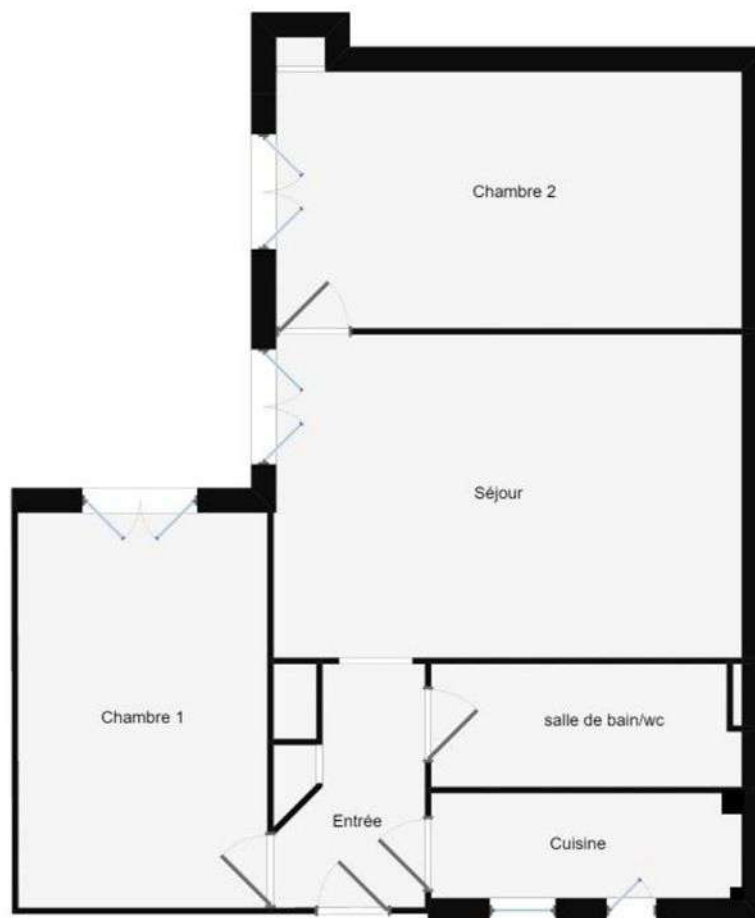
### Schéma de repérage

Le présent schéma de repérage est un schéma de circulation permettant de localiser les éléments repérés dans les différents rapports. Il est non coté et non contractuel.
