# Dossier de Diagnostic Technique

## Vente

**22 Boulevard Heloise**

**95100 ARGENTEUIL**

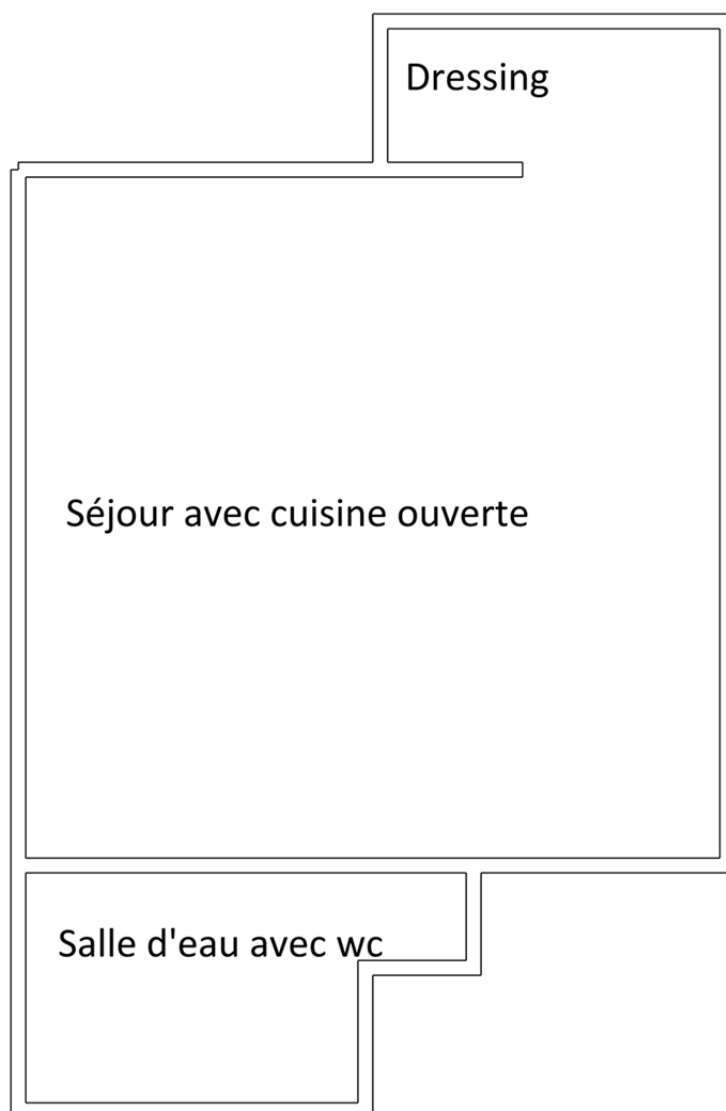
| <i>Origine du plan :</i> Cabinet de diagnostic | | | | <i>Bâtiment – Niveau :</i> Appartement - 3ème étage |

Document sans échelle remis à titre indicatif

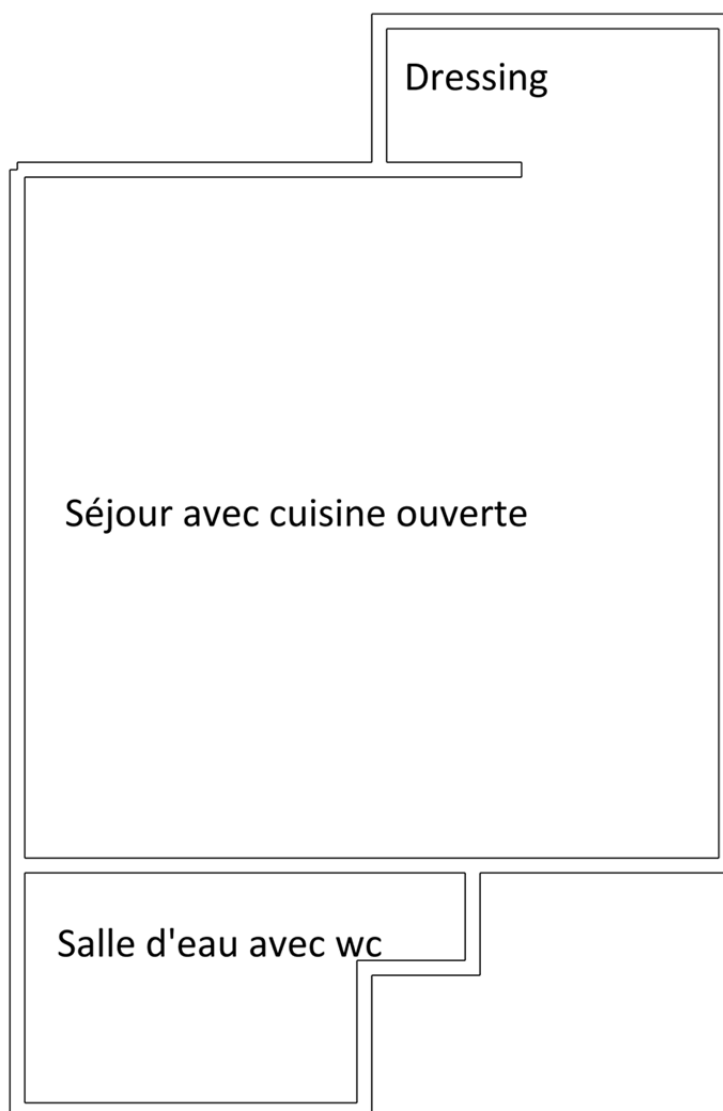
| <i>Origine du plan:</i> | Cabinet de diagnostic | | | <i>Bâtiment – Niveau:</i> | Appartement - 3ème étage |

Document sans échelle remis à titre indicatif

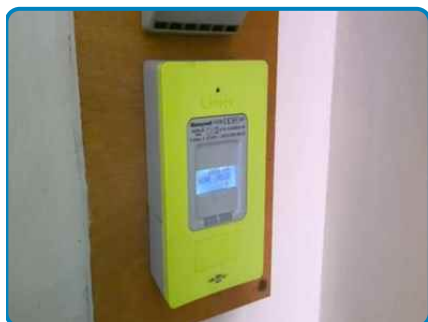
COMPTEUR sur Install. n°1 (dans  
Appartement 3ème étage Armoire  
électrique (partie commune))

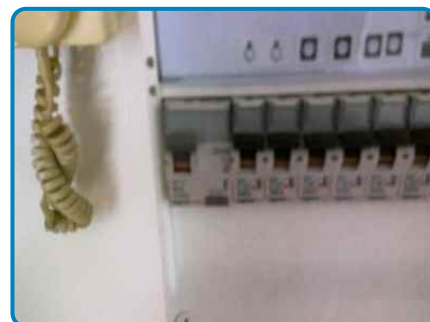
PROTEC.DIFF. sur Install. n°1 (dans  
Appartement 3ème étage Séjour avec  
cuisine ouverte)

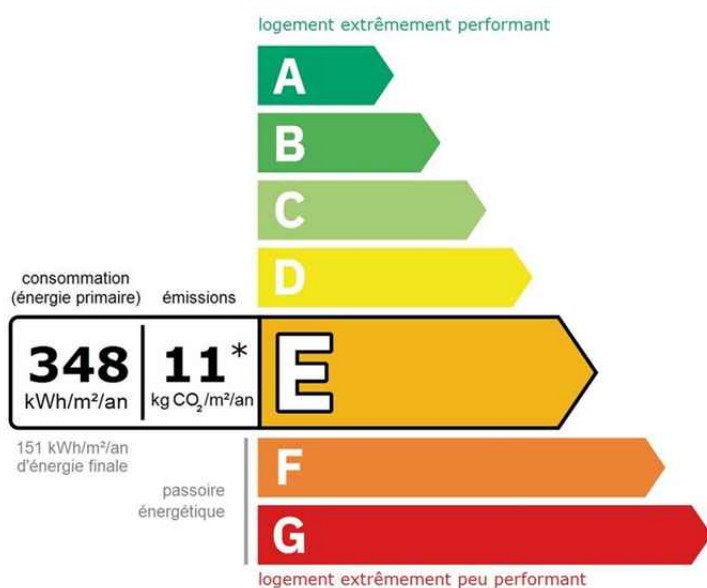
## Performance énergétique et climatique

Le niveau de consommation énergétique dépend de l'isolation du logement et de la performance des équipements.  
Pour l'améliorer, voir pages 4 à 6

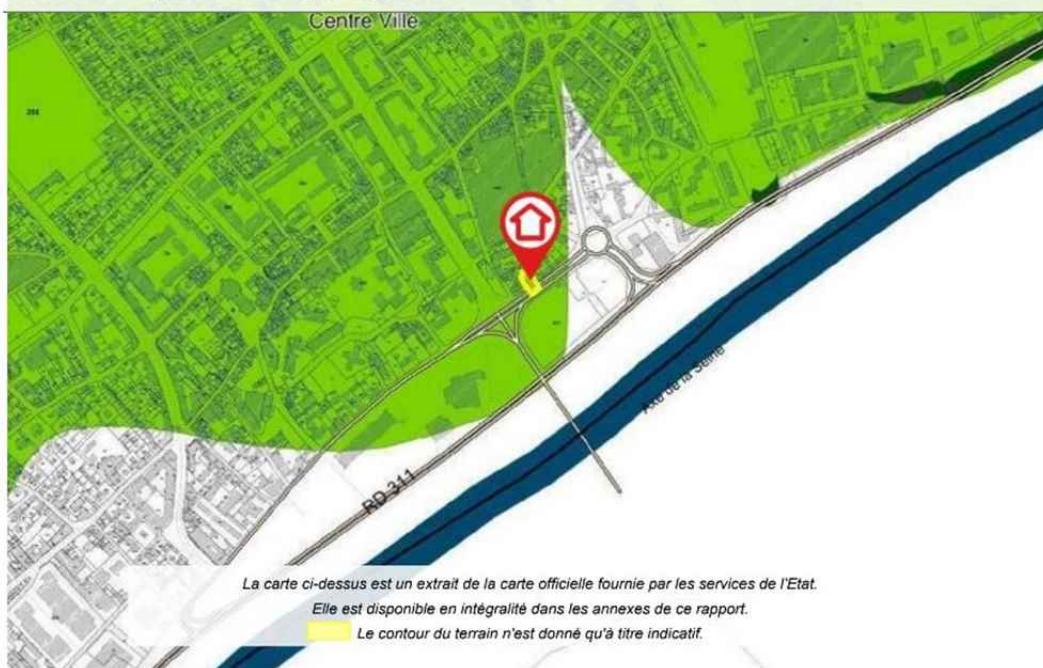
PPRn Sécheresse et réhydratation - Tassements différentiels, approuvé le 24/02/2014 (multirisque)

## Concerné\*

\* L'immeuble est situé dans le périmètre d'une zone à risques
