Résumé de l'expertise n° AS-6453

Adresse : **32 avenue du Savigny**

Commune : **93600 AULNAY SOUS BOIS**

Bat. D7; Esc. D7; Etage 5; Porte Gauche, Lot numéro 911 / 919 / 2941

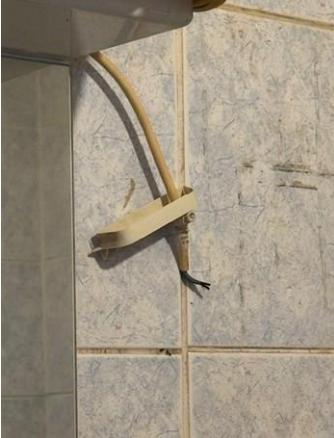
<p>Photo PhEle001 Libellé de l'anomalie : B7.3 a L'Enveloppe d'au moins un matériel est manquante ou détériorée. Remarques : Présence de matériel électrique en place dont l'enveloppe présente des détériorations ; Faire intervenir un électricien qualifié afin de remplacer les matériaux présentant des détériorations</p>

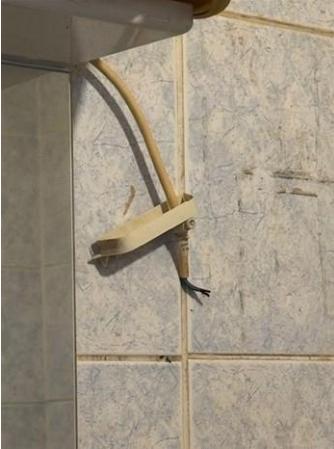
<p>Photo PhEle002 Libellé de l'anomalie : B8.3 e Au moins un conducteur isolé n'est pas placé sur toute sa longueur dans un conduit, une goulotte ou une plinthe ou une huisserie, en matière isolante ou métallique, jusqu'à sa pénétration dans le matériel électrique qu'il alimente. Remarques : Présence de conducteurs électriques non protégés mécaniquement ; Faire intervenir un électricien qualifié afin d'installer des protections mécaniques sur les conducteurs non protégés</p>

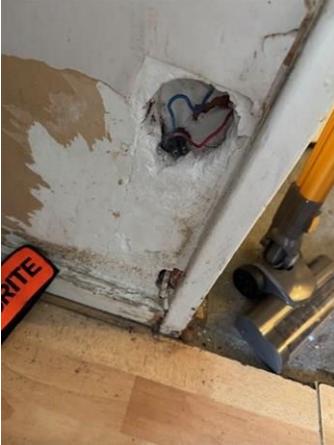
<p>Photo PhEle003 Libellé de l'anomalie : B7.3 d L'installation électrique comporte au moins une connexion avec une partie active nue sous tension accessible. Remarques : Dominos ; Faire intervenir un électricien qualifié afin de remplacer les matériaux présentant des parties actives nues sous tension</p>

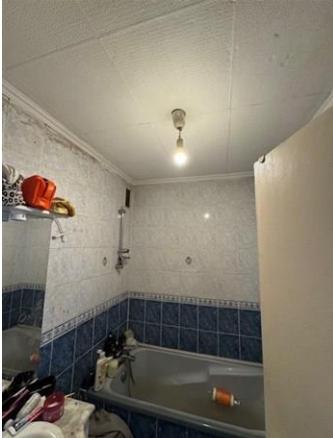
<p>Photo PhEle004 Libellé de l'anomalie : B6.3.1 a Local contenant une baignoire ou une douche : l'installation électrique ne répond pas aux prescriptions particulières appliquées à ce local (adéquation entre l'emplacement où est installé le matériel électrique et les caractéristiques de ce dernier – respect des règles de protection contre les chocs électriques liées aux zones). Remarques : Luminaire plafond non adapté Présence de dominos (5ème étage - Salle de bain)</p>

Domaines	Anomalies	Photo
4. La liaison équipotentielle et installation électrique adaptées aux conditions particulières des locaux contenant une douche ou une baignoire	Local contenant une baignoire ou une douche : l'installation électrique ne répond pas aux prescriptions particulières appliquées à ce local (adéquation entre l'emplacement où est installé le matériel électrique et les caractéristiques de ce dernier – respect des règles de protection contre les chocs électriques liées aux zones). Remarques : Luminaire plafond non adapté Présence de dominos (5ème étage - Salle de bain)

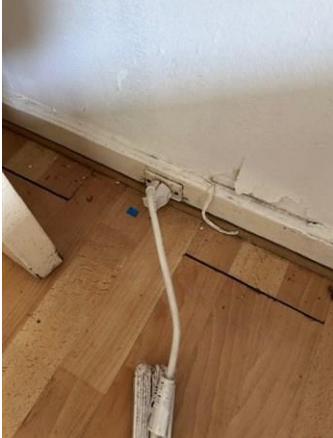
<p>Photo PhEle005 Libellé de l'anomalie : B3.3.6 a1 Au moins un socle de prise de courant ne comporte pas de broche de terre. Remarques : Présence de circuits électriques non équipés de conducteurs de protection ; Faire intervenir un électricien qualifié afin d'installer des conducteurs de protection sur les circuits qui n'en sont pas équipés</p>
