# Dossier Technique Immobilier

Numéro de dossier : 94100/EPS/00880  
Date du repérage : 05/09/2025

Localisation du ou des bâtiments :  
Département : ...**Val-de-Marne**  
Adresse : .....**21 quai Schaken**  
Commune : .....**94100 ST MAUR DES FOSSES**  
**Section cadastrale A, Parcelle(s) n° 104**  
Désignation et situation du ou des lots de copropriété :  
**Ce bien ne fait pas partie d'une copropriété**  
Périmètre de repérage :  
**Maison en R+1 avec garage non attenant**

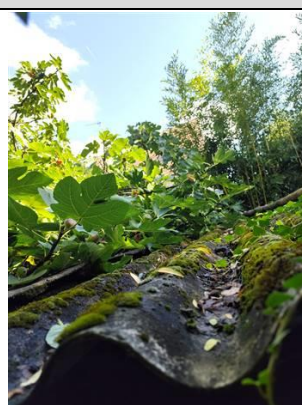
| Localisation | Identifiant + Description | Conclusion (justification) | Etat de conservation** et préconisations* | Photo |
|---|---|---|---|---|
| Dépendances - Garage | <p><u>Identifiant:</u> M001</p> <p><u>Description:</u> Plaques ondulées en fibres-ciment</p> <p><u>Composant de la construction:</u> 1 - Couvertures, Toitures, Terrasses et étanchéités - Plaques ondulées et planes</p> <p><u>Partie à sonder:</u> Plaques en fibres-ciment (y compris plaques « sous tuiles »)</p> <p><u>Liste selon annexe.13-9 du CSP:</u> B</p> <p><u>Sondage:</u> Visuel</p> | Présence d'amiante (sur jugement de l'opérateur) | <p>Matériau dégradé (étendue ponctuelle)</p> <p><b>Résultat</b> EP**</p> <p><b>Préconisation :</b> Il est recommandé de réaliser une évaluation périodique.</p> | |

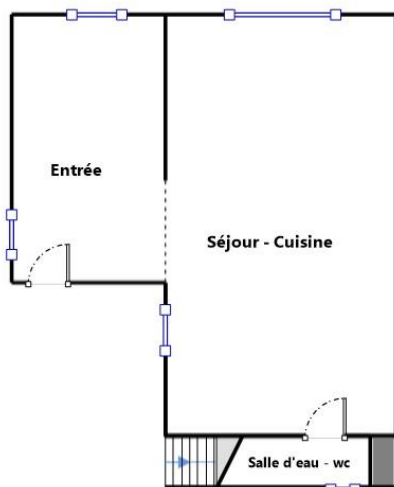
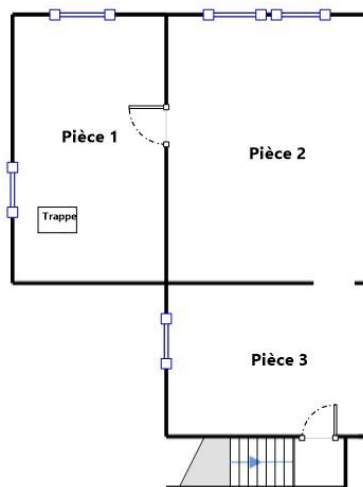
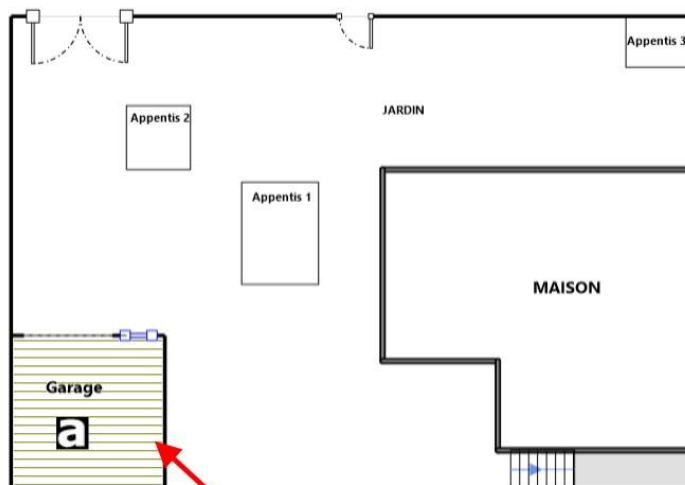
## 7.1 - Annexe - Schéma de repérage

**M001 - Plaques ondulées en fibres-ciment**  
Présence d'amiante  
EP

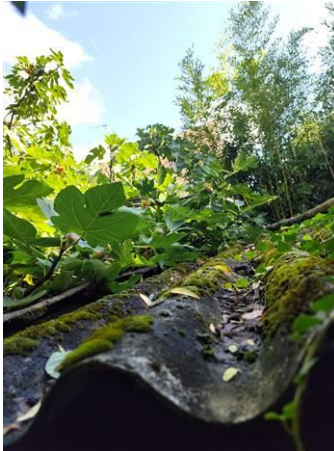
| | Photo n° PhA001<br>Localisation : Dépendances - Garage<br>Ouvrage : 1 - Couvertures, Toitures, Terrasses et étanchéités - Plaques ondulées et planes<br>Partie d'ouvrage : Plaques en fibres-ciment (y compris plaques « sous tuiles »)<br>Description : Plaques ondulées en fibres-ciment |

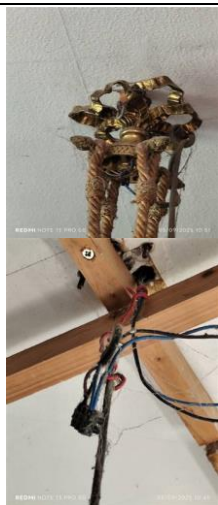
| Domaines | Anomalies | Photo |
|---|---|---|
| 5. Matériels électriques présentant des risques de contacts directs avec des éléments sous tension - Protection mécanique des conducteurs | <p>L'installation électrique comporte au moins une connexion avec une partie active nue sous tension accessible.<br/> <b>Remarques :</b> Présence de connexion de matériel électrique présentant des parties actives nues sous tension : dominos de connexion ; <b>Faire intervenir un électricien qualifié afin de remplacer les matériels présentant des parties actives nues sous tension</b></p> | |

| Domaines | Anomalies | Photo |
|---|---|---|
| | L'installation électrique comporte au moins un dispositif de protection avec une partie active nue sous tension accessible.<br><b>Remarques :</b> Présence de dispositif de protection de matériel électrique présentant des parties actives nues sous tension ; <b>Faire intervenir un électricien qualifié afin de remplacer les matériels présentant des parties actives nues sous tension</b> | |

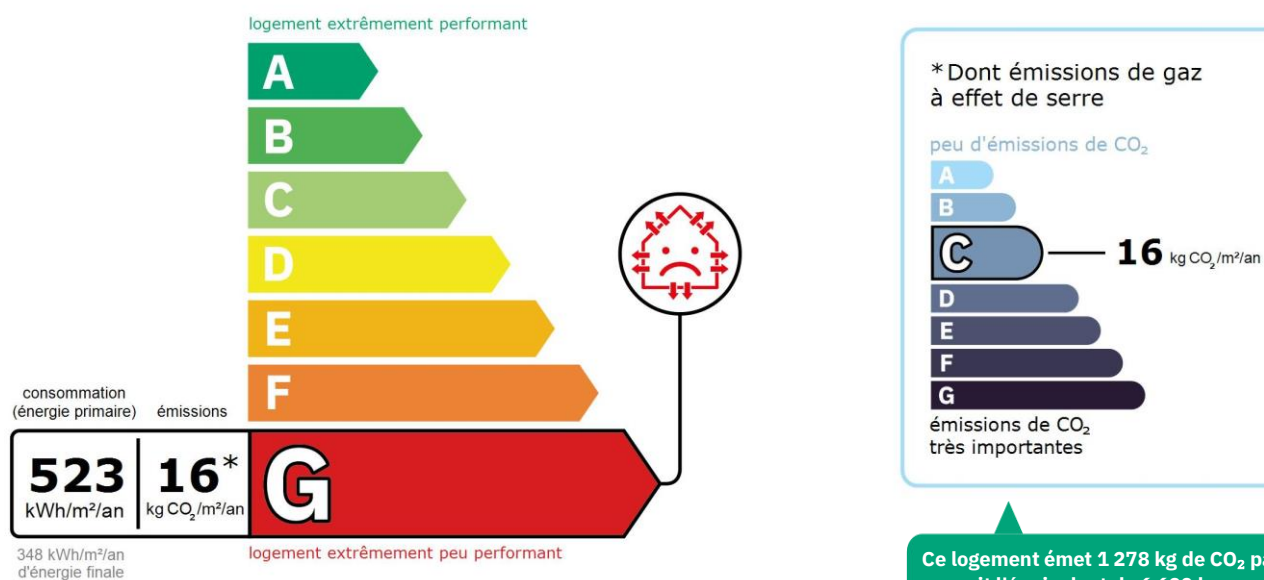
## Performance énergétique et climatique

Le niveau de consommation énergétique dépend de l'isolation du logement et de la performance des équipements. Pour l'améliorer, voir pages 4 à 6

Ce logement émet 1 278 kg de CO<sub>2</sub> par an, soit l'équivalent de 6 620 km parcourus en voiture. Le niveau d'émissions dépend principalement des types d'énergies utilisées (bois, électricité, gaz, fioul, etc.)

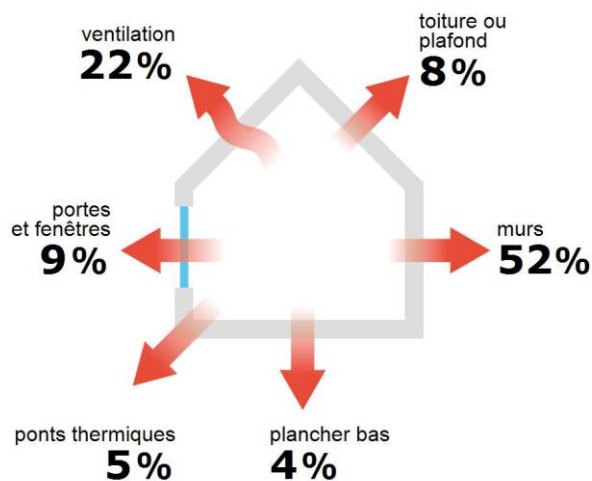
## Schéma de déperdition de chaleur

Coefficient de déperditions thermiques = 1,4 W/(m².K)

Coefficient de déperditions thermiques de référence = 0,4 W/(m².K)

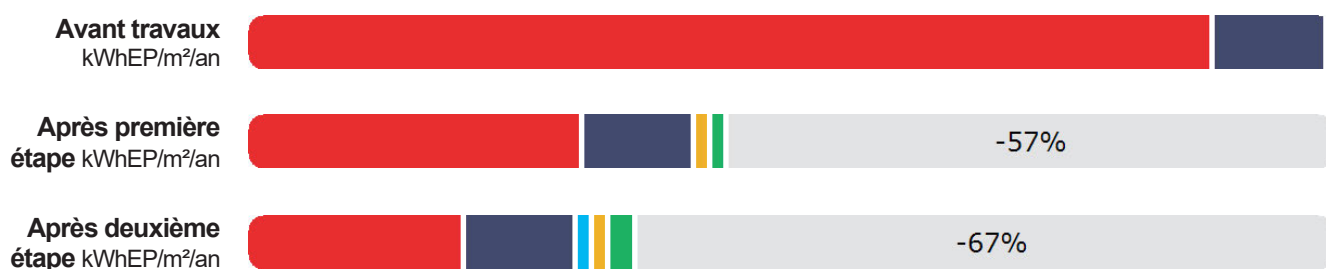
## Répartition des consommations annuelles énergétiques

| usage | chauffage | eau chaude sanitaire | refroidissement | éclairage | auxiliaires | total |
|---|---|---|---|---|---|---|
| consommation d'énergie (kWh/m <sup>2</sup> /an) | Bois<br>76 <sub>EP</sub> (76 <sub>EF</sub> )<br><br> Électrique<br>29 <sub>EP</sub> (13 <sub>EF</sub> ) | Électrique<br>55 <sub>EP</sub> (24 <sub>EF</sub> ) | Électrique<br>2 <sub>EP</sub> (1 <sub>EF</sub> ) | Électrique<br>4 <sub>EP</sub> (2 <sub>EF</sub> ) | Électrique<br>9 <sub>EP</sub> (4 <sub>EF</sub> ) | 175 <sub>EP</sub> (119 <sub>EF</sub> ) |

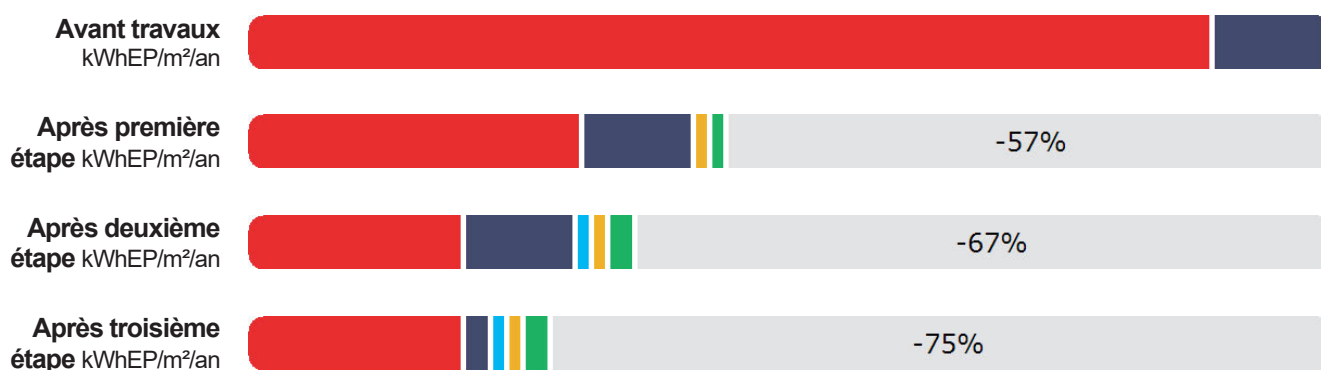
## Répartition des consommations annuelles énergétiques

| usage | chauffage | eau chaude sanitaire | refroidissement | éclairage | auxiliaires | total |
|---|---|---|---|---|---|---|
| consommation d'énergie (kWh/m <sup>2</sup> /an) | Bois<br>74 <sub>EP</sub> (74 <sub>EF</sub> )<br><br> Electrique<br>28 <sub>EP</sub> (12 <sub>EF</sub> ) | Electrique<br>13 <sub>EP</sub> (6 <sub>EF</sub> ) | Electrique<br>2 <sub>EP</sub> (1 <sub>EF</sub> ) | Electrique<br>4 <sub>EP</sub> (2 <sub>EF</sub> ) | Electrique<br>9 <sub>EP</sub> (4 <sub>EF</sub> ) | 130 <sub>EP</sub> (99 <sub>EF</sub> ) |

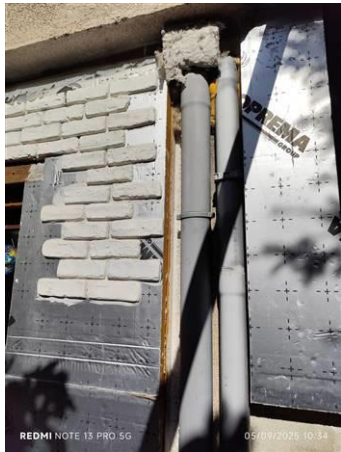
Photo PhDPE002  
Ouvrage : Isolation extérieure partielle

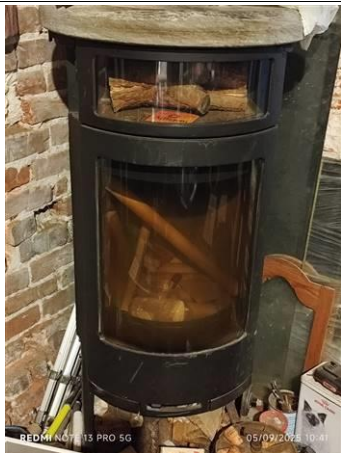
Photo PhDPE003  
Ouvrage : Poêle
