# DOSSIER DE DIAGNOSTICS TECHNIQUES

Référence : 45331

<b>Bien :</b>	<b>Appartement</b>
<b>Adresse :</b>	<b>ZAC LA CROIX BONNET chemin de Puits à Loup 78390 BOIS-D'ARCY</b>
<b>Numéro de lot :</b>	<b>415</b>
<b>Référence Cadastre :</b>	<b>Non communiquée</b>

RAPPORT N° 45331

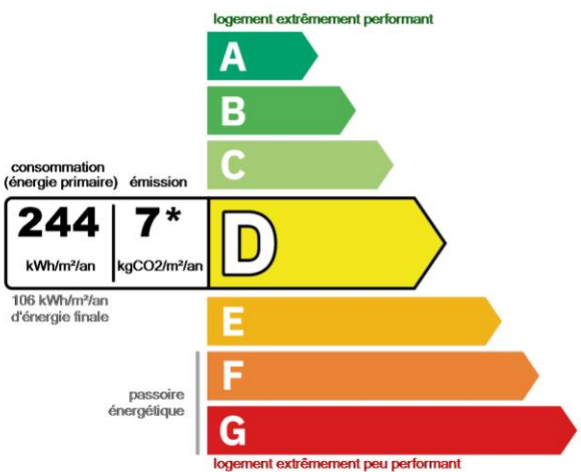
<p>logement extrêmement performant</p> <p>A</p> <p>B</p> <p>C</p> <p><b>D</b></p> <p>E</p> <p>F</p> <p>G</p> <p>logement extrêmement peu performant</p> <p>consommation (énergie primaire) : <b>244 kWh/m<sup>2</sup>.an</b></p> <p>émission : <b>7* kgCO<sub>2</sub>/m<sup>2</sup>.an</b></p> <p>106 kWh/m<sup>2</sup>.an d'énergie finale</p> <p>passoire énergétique</p>

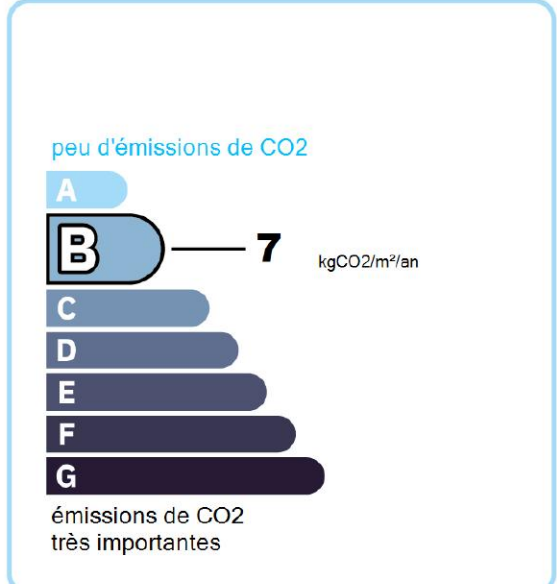
<p>peu d'émissions de CO<sub>2</sub></p> <p>A</p> <p><b>B</b> — 7 kgCO<sub>2</sub>/m<sup>2</sup>.an</p> <p>C</p> <p>D</p> <p>E</p> <p>F</p> <p>G</p> <p>émissions de CO<sub>2</sub> très importantes</p>

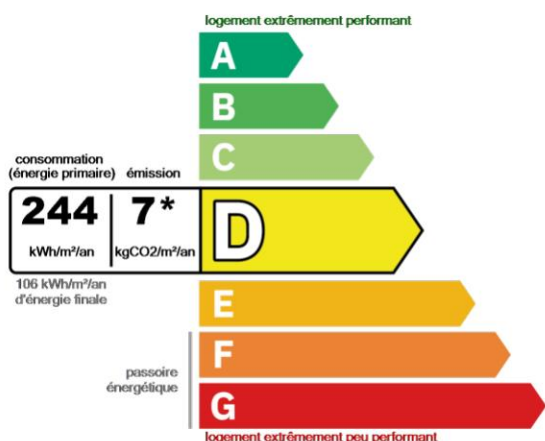
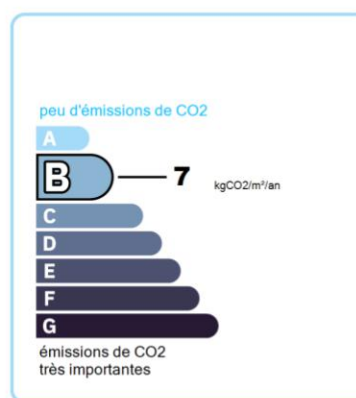
## Performance énergétique et climatique

Le niveau de consommation énergétique dépend de l'isolation du logement et de la performance des équipements. Pour l'améliorer, voir pages 5 à 6

Ce logement émet 369 kg de CO<sub>2</sub> par an, soit l'équivalent de 1910 km parcourus en voiture. Le niveau d'émissions dépend principalement des types d'énergies utilisées (bois, électricité, gaz, fioul, etc.)

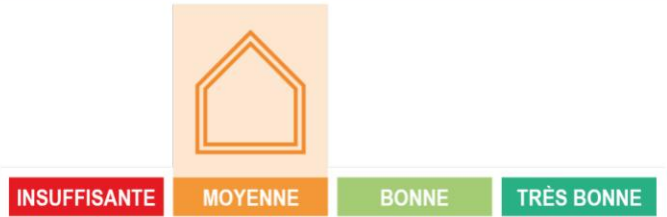
### Performance de l'isolation

<b>murs</b>	Mur 1 Ouest Blocs de béton creux donnant sur Extérieur, isolé Mur 2 Est Blocs de béton creux donnant sur Extérieur, isolé Mur 3 Nord Blocs de béton creux donnant sur Extérieur, isolé	<b>bonne</b>

<b>toiture / plafond</b>	Plafond 1 Dalle béton donnant sur Terrasse, isolé	<b>bonne</b>

<b>portes et fenêtres</b>	Portes-fenêtres battantes sans soubassement, Menuiserie PVC - double vitrage vertical (e = 16 mm) Fenêtres battantes, Menuiserie PVC - double vitrage vertical (e = 16 mm) Porte Métallique Opaque pleine	<b>insuffisante</b>

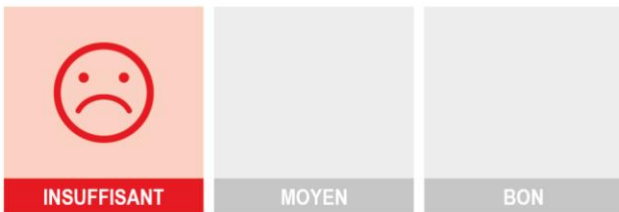
### Confort d'été (hors climatisation)\*

Les caractéristiques de votre logement améliorant le confort d'été :

toiture isolée

bonne inertie du logement

logement traversant

Pour améliorer le confort d'été :

Équipez les fenêtres de votre logement de volets extérieurs ou brise-soleil
