# DOSSIER DE DIAGNOSTICS TECHNIQUES

<b>Bien :</b>	<b>Appartement</b>
<b>Adresse :</b>	<b>ZAC LA CROIX BONNET chemin de Puits à Loup 78390 BOIS-D'ARCY</b>
<b>Numéro de lot :</b>	<b>314</b>
<b>Référence Cadastre :</b>	<b>Non communiquée</b>

RAPPORT N° 45330

# DPE diagnostic de performance énergétique (logement)

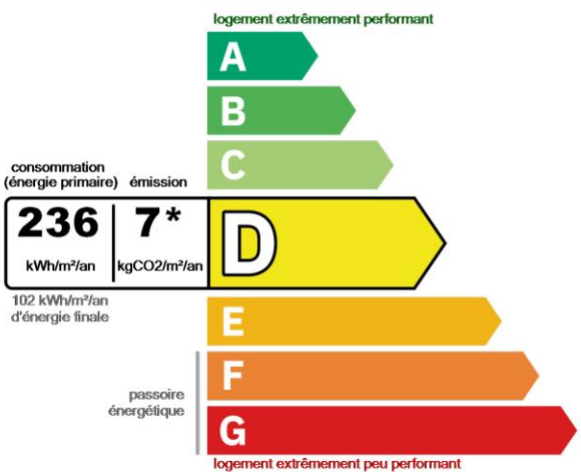
<p>logement extrêmement performant</p> <p>A</p> <p>B</p> <p>C</p> <p>consommation (énergie primaire) 236 kWh/m<sup>2</sup>.an</p> <p>émission 7* kgCO<sub>2</sub>/m<sup>2</sup>.an</p> <p>102 kWh/m<sup>2</sup>.an d'énergie finale</p> <p>passoire énergétique</p> <p>E</p> <p>F</p> <p>G</p> <p>logement extrêmement peu performant</p>

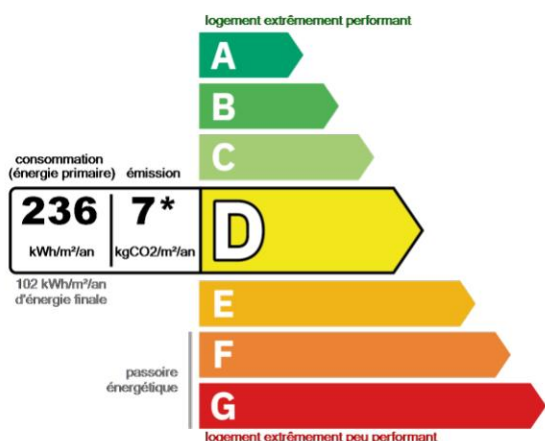
## Performance énergétique et climatique

Le niveau de consommation énergétique dépend de l'isolation du logement et de la performance des équipements. Pour l'améliorer, voir pages 5 à 6

Ce logement émet 355 kg de CO<sub>2</sub> par an, soit l'équivalent de 1842 km parcourus en voiture. Le niveau d'émissions dépend principalement des types d'énergies utilisées (bois, électricité, gaz, fioul, etc.)

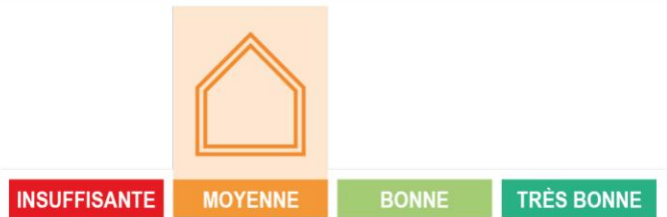
### Performance de l'isolation

<b>murs</b>	Mur 1 Sud Blocs de béton creux donnant sur Extérieur, isolé Mur 2 Nord Blocs de béton creux donnant sur Extérieur, isolé Mur 3 Ouest Blocs de béton creux donnant sur Extérieur, isolé	<b>bonne</b>

<b>toiture / plafond</b>	Plafond 1 Dalle béton donnant sur Terrasse, isolé	<b>bonne</b>

<b>portes et fenêtres</b>	Portes-fenêtres battantes sans soubassement, Menuiserie PVC - double vitrage vertical (e = 16 mm) Fenêtres battantes, Menuiserie PVC - double vitrage vertical (e = 16 mm) Porte Métallique Opaque pleine	<b>insuffisante</b>

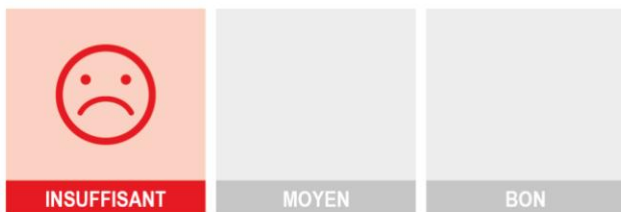
### Confort d'été (hors climatisation)\*

Les caractéristiques de votre logement améliorant le confort d'été :

toiture isolée

bonne inertie du logement

logement traversant

Équipez les fenêtres de votre logement de volets extérieurs ou brise-soleil
