Dossier Technique Immobilier

Adresse : **18 A boulevard Abel Cornaton (Appt : 39, box 87 et 88)**

Etat de l'Installation Intérieure d'Electricité

DPE Diagnostic de performance énergétique (logement)

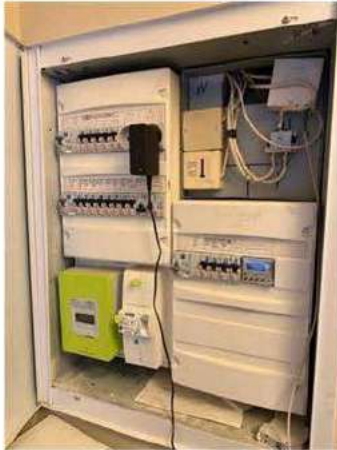
Photo n° PhEle001

B11 a1 L'ensemble de l'installation électrique est protégée par au moins un dispositif différentiel à haute sensibilité inf. ou égal à 30 mA.

Domaines	Informations complémentaires
IC. Socles de prise de courant, dispositif à courant différentiel résiduel à haute sensibilité	L'ensemble de l'installation électrique est protégé par au moins un dispositif différentiel à haute sensibilité ≤ 30 mA
	L'ensemble des socles de prise de courant est du type à obturateur
	L'ensemble des socles de prise de courant possède un puits de 15 mm.

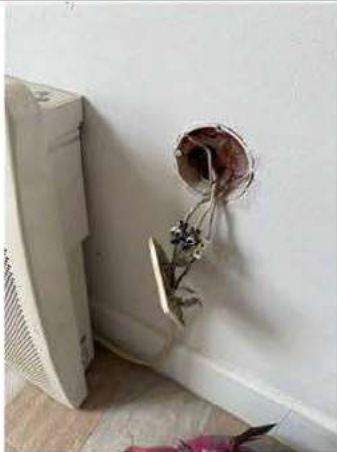
Photo PhEle002

L'installation électrique comporte au moins un dispositif de protection avec une partie active nue sous tension accessible. Remarques : Présence de dispositif de protection de matériel électrique présentant des parties actives nues sous tension ; Faire intervenir un électricien qualifié afin de remplacer les matériels présentant des parties actives nues sous tension

Libellé de l'anomalie : B7.3 e L'installation électrique comporte au moins un dispositif de protection avec une partie active nue sous tension accessible.

Remarques : Présence de dispositif de protection de matériel électrique présentant des parties actives nues sous tension ; Faire intervenir un électricien qualifié afin de remplacer les matériels présentant des parties actives nues sous tension
