## Résumé de l'expertise n° AS-6959

Adresse : ..... **18 Rue Samson**

Commune : ..... **93200 Saint-Denis (France)**

**Etage RDC, Lot numéro 14 / 1**

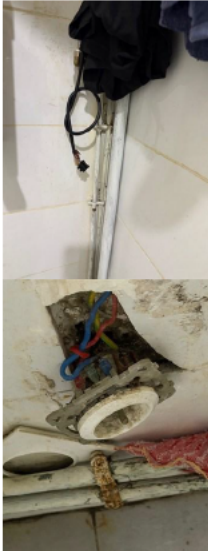
| Domaines | Anomalies | Photo |
|---|---|---|
| | L'installation électrique comporte au moins une connexion avec une partie active nue sous tension accessible.<br>Remarques : Présence de connexion de matériel électrique présentant des parties actives nues sous tension Dominos ; Faire intervenir un électricien qualifié afin de remplacer les matériels présentant des parties actives nues sous tension | |

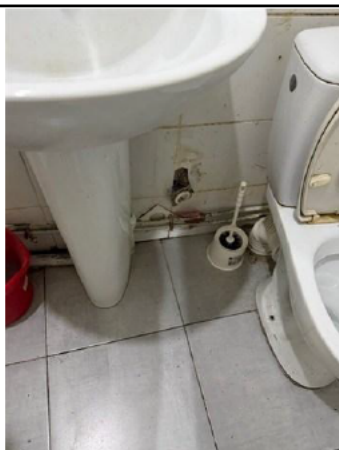
Photo PhEle001

Libellé de l'anomalie : B7.3 a L'Enveloppe d'au moins un matériel est manquante ou détériorée.

Remarques : Présence de matériel électrique en place dont l'enveloppe présente des détériorations ; Faire intervenir un électricien qualifié afin de remplacer les matériels présentant des détériorations (Rez de chaussée - Salle d'eau)

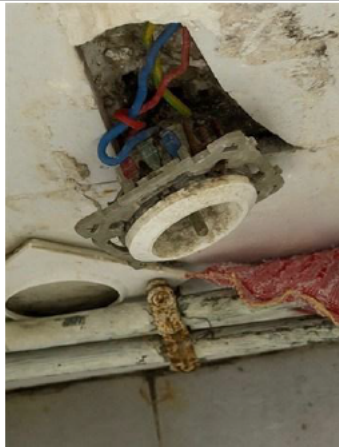
Photo PhEle002

Libellé de l'anomalie : B7.3 d L'installation électrique comporte au moins une connexion avec une partie active nue sous tension accessible.

Remarques : Présence de connexion de matériel électrique présentant des parties actives nues sous tension

Dominos ; Faire intervenir un électricien qualifié afin de remplacer les matériels présentant des parties actives nues sous tension

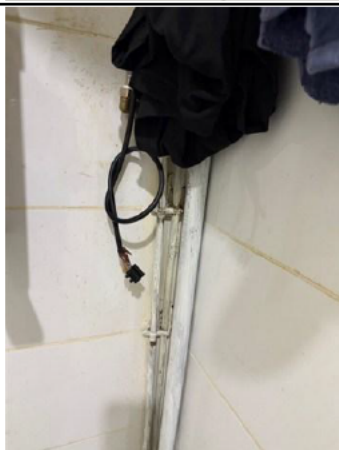
Photo PhEle002

Libellé de l'anomalie : B7.3 d L'installation électrique comporte au moins une connexion avec une partie active nue sous tension accessible.

Remarques : Présence de connexion de matériel électrique présentant des parties actives nues sous tension

Dominos ; Faire intervenir un électricien qualifié afin de remplacer les matériels présentant des parties actives nues sous tension

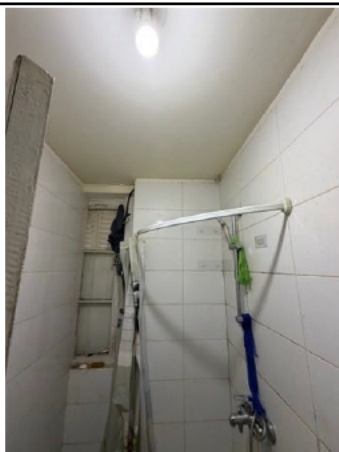
Photo PhEle003

Libellé de l'anomalie : B6.3.1 a Local contenant une baignoire ou une douche : l'installation électrique ne répond pas aux prescriptions particulières appliquées à ce local (adéquation entre l'emplacement où est installé le matériel électrique et les caractéristiques de ce dernier – respect des règles de protection contre les chocs électriques liées aux zones).  
Remarques : Installation électrique ne répondant pas aux prescriptions particulières appliquées aux locaux contenant une baignoire ou une douche ; Faire intervenir un électricien qualifié afin de modifier l'installation pour la rendre adaptée aux locaux contenant une douche ou une baignoire (Rez de chaussée - Salle d'eau)

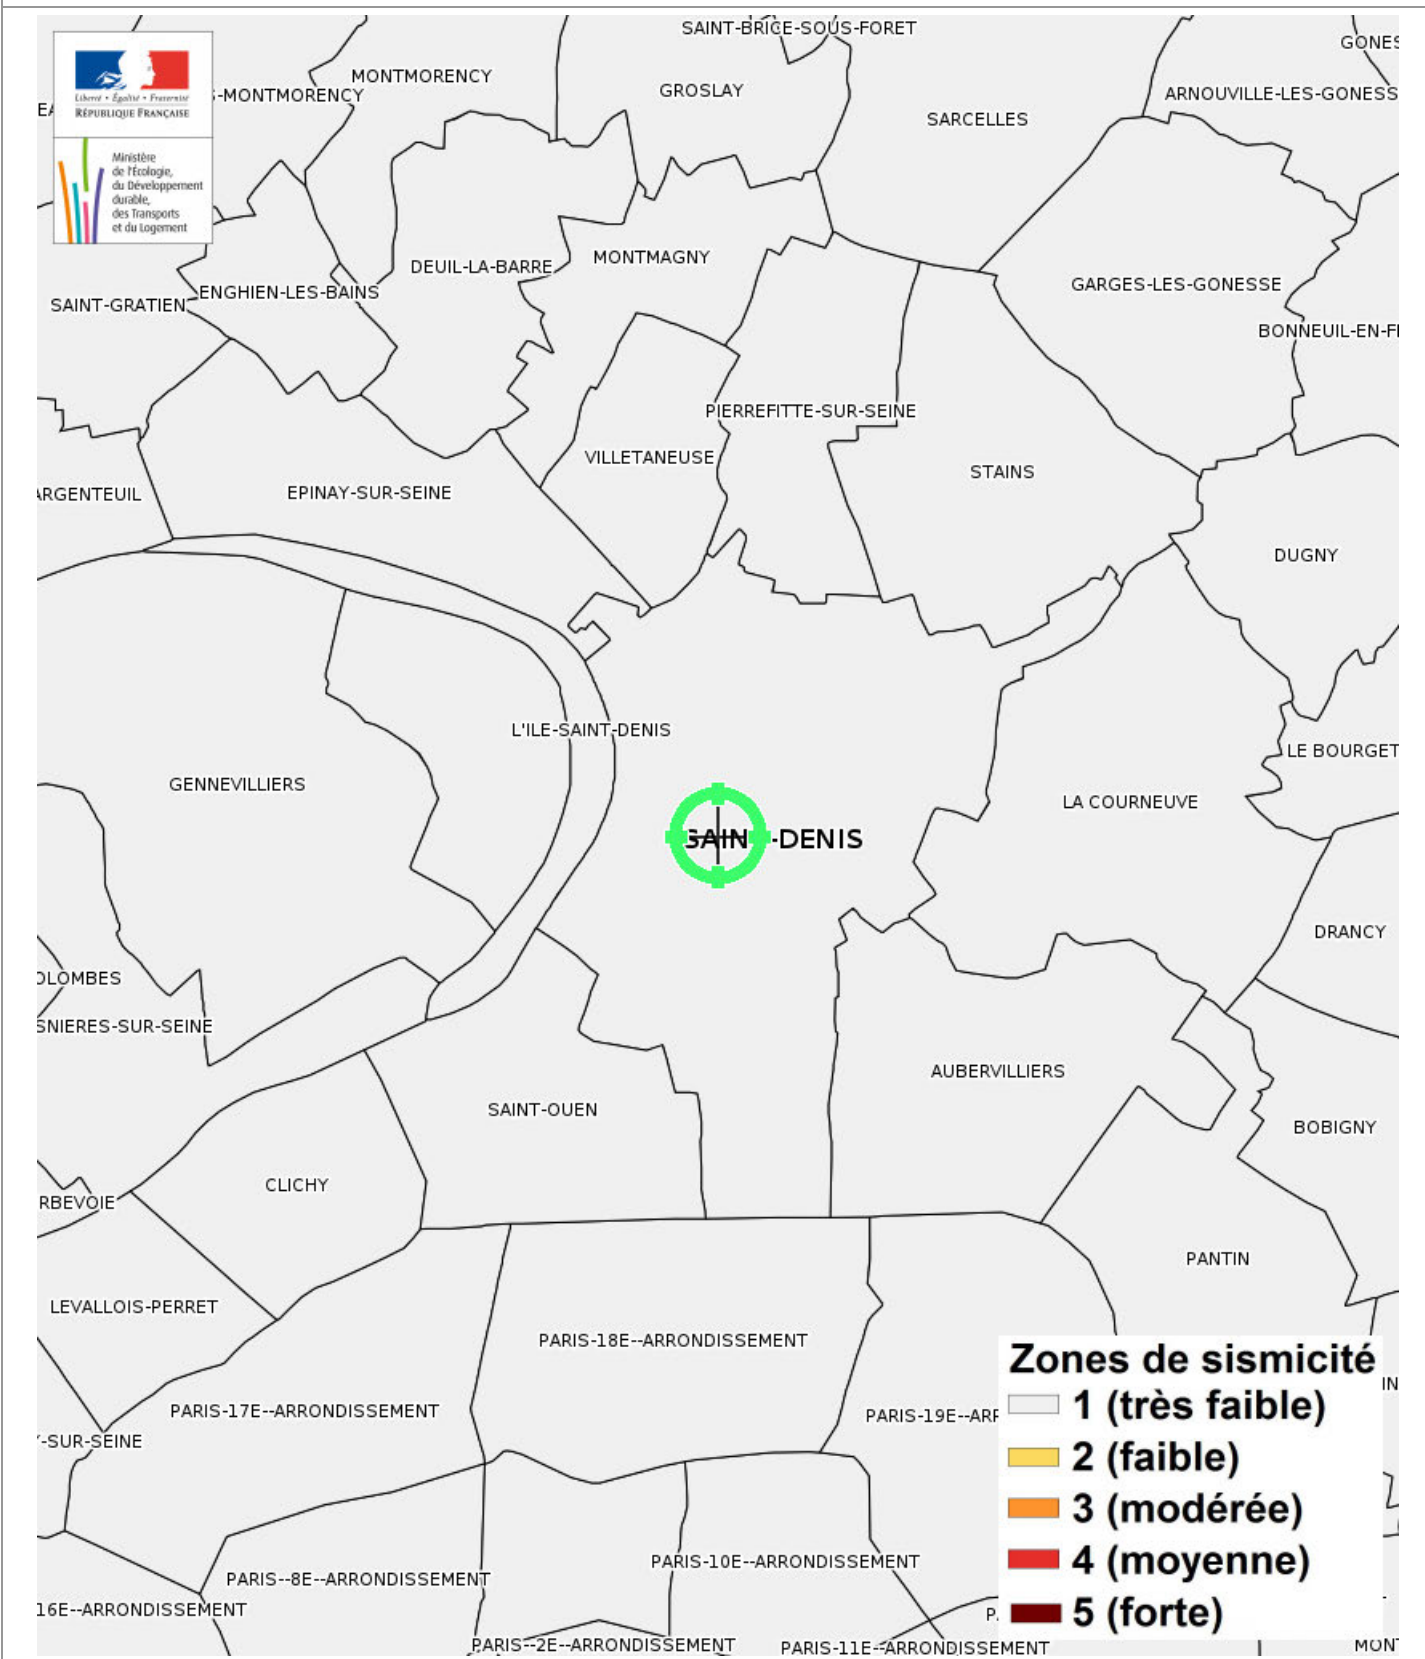
## Carte

Mouvement de terrain Gypse

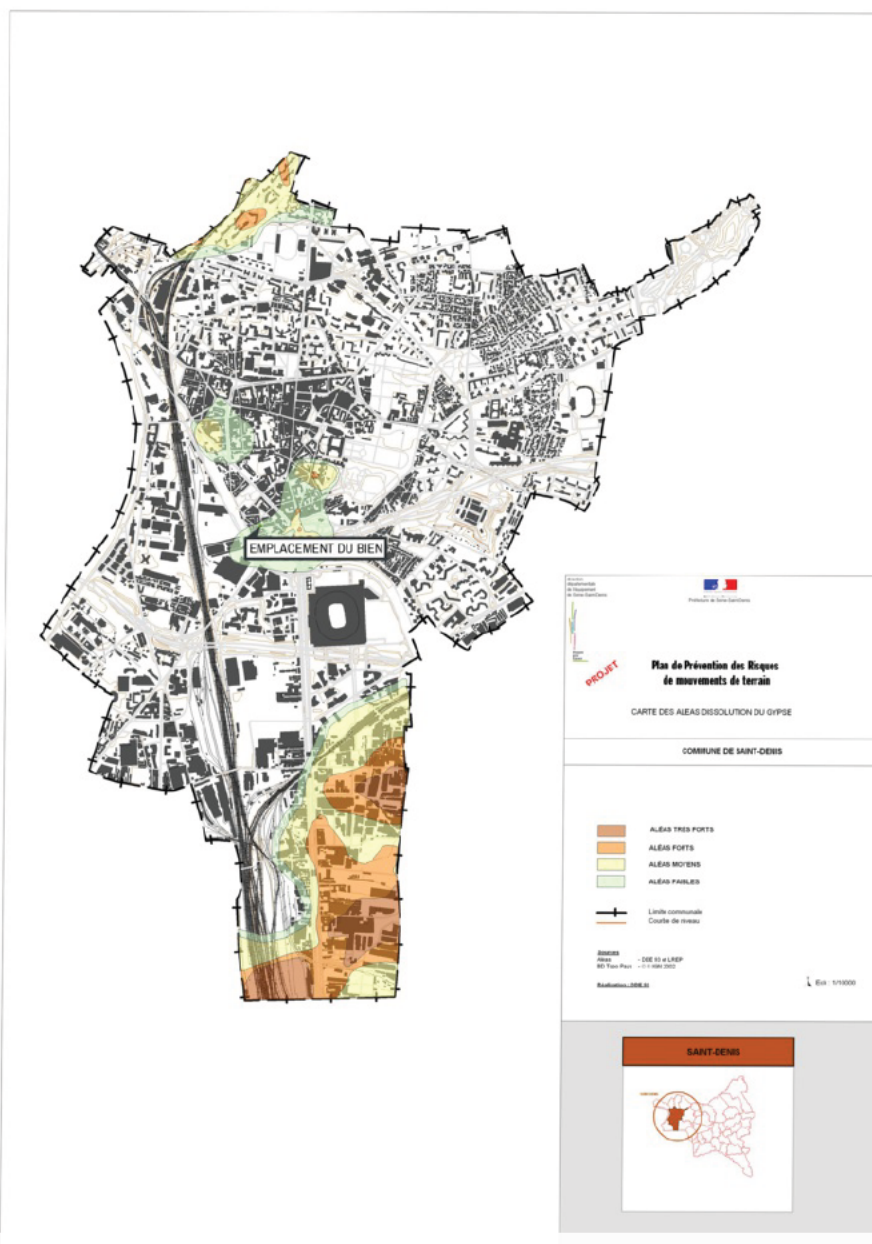
Mouvement de terrain Gypse Prescrit le 17/01/2005
