# Dossier Technique Immobilier

Numéro de dossier : 93360/EPS/00665

**Ancien local d'activité réhabilité en habitation en R+1  
avec une remise aménagée en studio indépendant**

**Rapport de mission de repérage des matériaux et produits contenant de l'amiante pour l'établissement du constat établi à l'occasion de la vente d'un immeuble bâti (listes A et B de l'annexe 13-9 du Code de la Santé publique)**

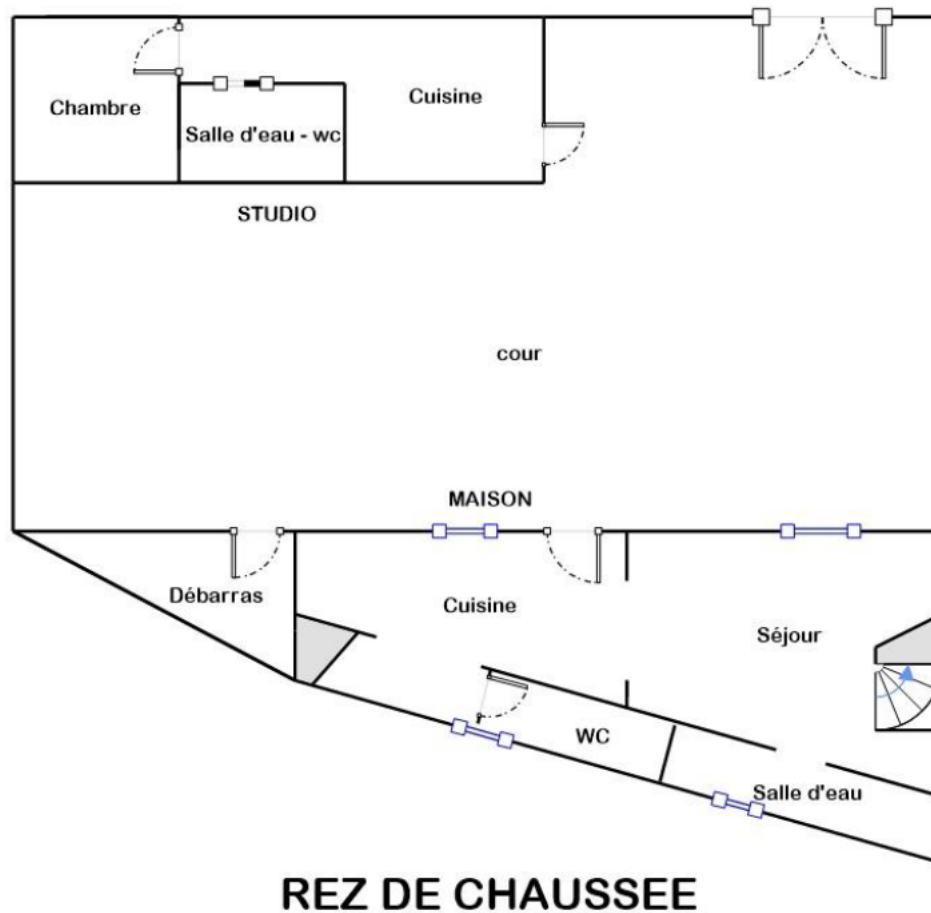
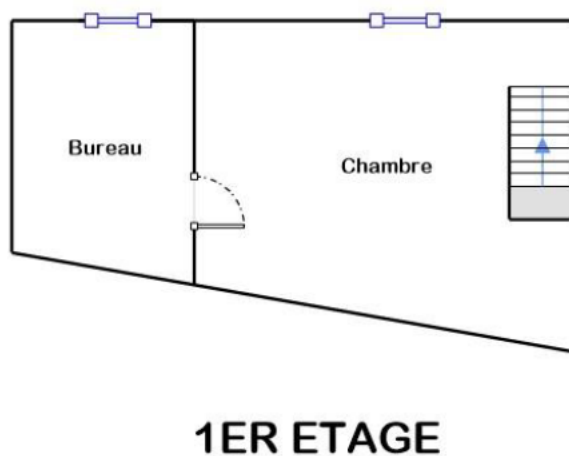
## 7.1 - Annexe - Schéma de repérage

| | Conduit en fibro-ciment | | Dalles de sol | Nom du propriétaire :<br>Adresse du bien :<br><b>4 rue Parmentier</b><br><b>93360</b><br><b>NEUILLY PLAISANCE</b> |

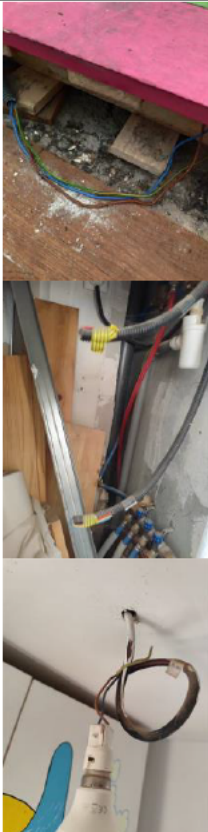
| Domaines | Anomalies | Photo |
|---|---|---|
| 5. Matériels électriques présentant des risques de contacts directs avec des éléments sous tension - Protection mécanique des conducteurs | <p>Au moins un conducteur isolé n'est pas placé sur toute sa longueur dans un conduit, une goulotte ou une plinthe ou une huisserie, en matière isolante ou métallique, jusqu'à sa pénétration dans le matériel électrique qu'il alimente.</p> <p><b>Remarques :</b> Présence de conducteurs électriques non protégés mécaniquement : appliques murales ou plafonniers dans l'attente d'un luminaire, goulotte ou gaine pvc manquante. ; <b>Faire intervenir un électricien qualifié afin d'installer des protections mécanique sur les conducteurs non protégés</b></p> | |

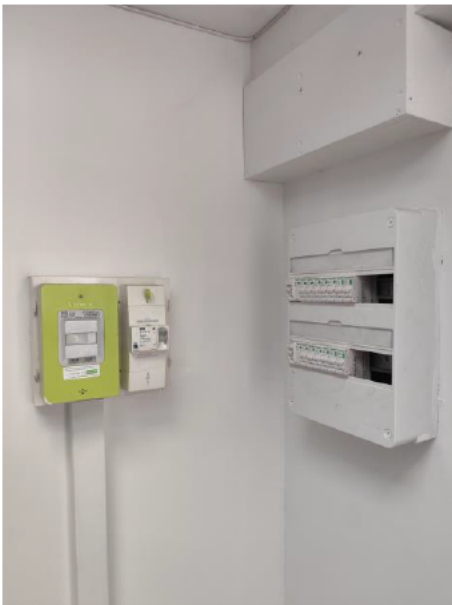
Disjoncteur de branchement différentiel 500mA 60A

Tableau de répartition avec 2 différentiels à haute sensibilité 30mA calibre 63A

***L'installation électrique est située dans la dépendance et non dans l'habitation principale.***

***La présence de disjoncteur différentiel à haute sensibilité 30mA en tête d'installation lève certaines anomalies, et surtout assure la sécurité des personnes et des biens contre les surintensités et les surtensions.***
