## Etat de l'Installation Interieure d'Electricite

Numéro de dossier : [REDACTED]  
Norme méthodologique employée : AFNOR NF C 16-600 (juillet 2017)  
Date du repérage : 02/07/2024  
Heure d'arrivée : 14 h 30  
Durée du repérage : 01 h 30

Type d'immeuble : ..... **Appartement**  
Adresse : ..... **10, avenue Pablo Picasso**  
Commune : ..... **93420 VILLEPINTE**  
Département : ..... **Seine-Saint-Denis**  
Référence cadastrale : ..... **Section cadastrale BA, Parcelle(s) n° 161, 162, 163, 164, identifiant fiscal : N/A**  
Désignation et situation du ou des lot(s) de copropriété :  
Bat. **E7; Etage 3, Lot numéro 139**  
Périmètre de repérage : ..... **Ensemble des parties privatives**  
Année de construction : ..... **< 1997**  
Année de l'installation : ..... **Inconnue**  
Distributeur d'électricité : ..... **Enedis**  
Parties du bien non visitées : ..... **Néant**

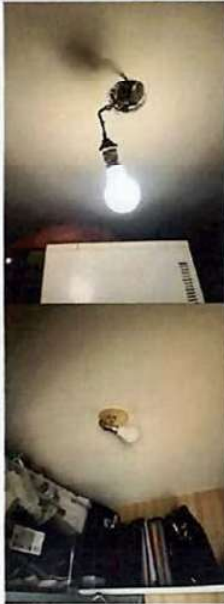
| N° Article (1) | Libellé et localisation (*) des anomalies | N° Article (2) | Libellé des mesures compensatoires (3) correctement mises en œuvre | Photos |
|---|---|---|---|---|
| B8.3 b | L'installation comporte au moins un matériel électrique inadapté à l'usage.<br><b>Remarques :</b> Présence de matériel électrique inadapté à l'usage ; <b>Faire intervenir un électricien qualifié afin de remplacer les matériels inadaptés par du matériel autorisé</b> | | | |

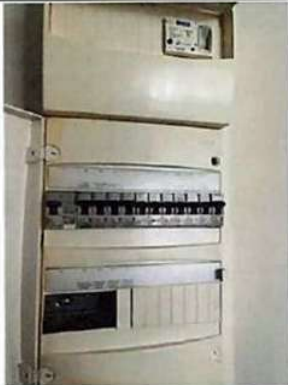
| | <p>Photo du Compteur électrique</p> |

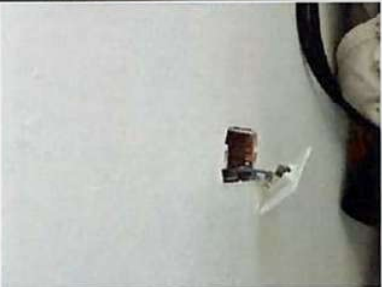
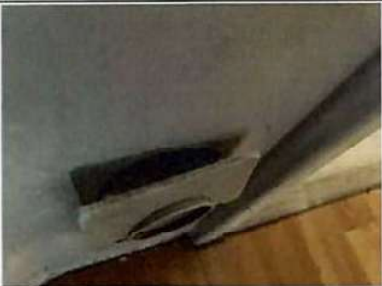
| | <p>Photo PhEle001<br/>Libellé de l'anomalie : B7.3 a L'Enveloppe d'au moins un matériel est manquante ou détériorée.<br/>Remarques : Présence de matériel électrique en place dont l'enveloppe présente des détériorations ; Faire intervenir un électricien qualifié afin de remplacer les matériels présentant des détériorations</p> |
| | <p>Photo PhEle001<br/>Libellé de l'anomalie : B7.3 a L'Enveloppe d'au moins un matériel est manquante ou détériorée.<br/>Remarques : Présence de matériel électrique en place dont l'enveloppe présente des détériorations ; Faire intervenir un électricien qualifié afin de remplacer les matériels présentant des détériorations</p> |

| N° Article (1) | Libellé et localisation (*) des anomalies | N° Article (2) | Libellé des mesures compensatoires (3) correctement mises en œuvre | Photos |
|---|---|---|---|---|
| B7.3 a | L'Enveloppe d'au moins un matériel est manquante ou détériorée.<br><b>Remarques :</b> Présence de matériel électrique en place dont l'enveloppe présente des détériorations ; <b>Faire intervenir un électricien qualifié afin de remplacer les matériels présentant des détériorations</b> | | | |

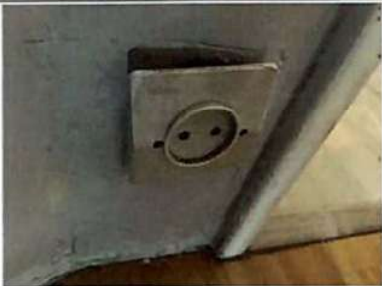
| | <p>Photo PhEle002<br/>Libellé de l'anomalie : B3.3.6 a1 Au moins un socle de prise de courant ne comporte pas de broche de terre.<br/>Remarques : Présence de circuits électriques non équipés de conducteurs de protection ; Faire intervenir un électricien qualifié afin d'installer des conducteurs de protection sur les circuits qui n'en sont pas équipés</p> |

| N° Article (1) | Libellé et localisation (*) des anomalies | N° Article (2) | Libellé des mesures compensatoires (3) correctement mises en œuvre | Photos |
|---|---|---|---|---|
| B3.3.6 a1 | Au moins un socle de prise de courant ne comporte pas de broche de terre.<br><b>Remarques :</b> Présence de circuits électriques non équipés de conducteurs de protection ; <b>Faire intervenir un électricien qualifié afin d'installer des conducteurs de protection sur les circuits qui n'en sont pas équipés</b> | | | |

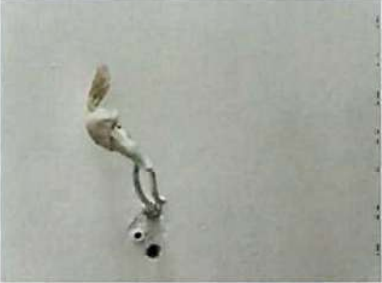
| | <p>Photo PhEle003<br/>Libellé de l'anomalie : B7.3 d L'installation électrique comporte au moins une connexion avec une partie active nue sous tension accessible.<br/>Remarques : Présence de connexion de matériel électrique présentant des parties actives nues sous tension ; Faire intervenir un électricien qualifié afin de remplacer les matériels présentant des parties actives nues sous tension</p> |

| N° Article (1) | Libellé et localisation (*) des anomalies | N° Article (2) | Libellé des mesures compensatoires (3) correctement mises en œuvre | Photos |
|---|---|---|---|---|
| B7.3 d | L'installation électrique comporte au moins une connexion avec une partie active nue sous tension accessible.<br><b>Remarques :</b> Présence de connexion de matériel électrique présentant des parties actives nues sous tension ; <b>Faire intervenir un électricien qualifié afin de remplacer les matériels présentant des parties actives nues sous tension</b> | | | |

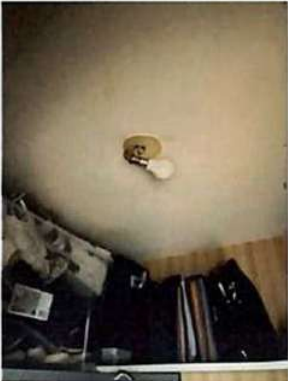
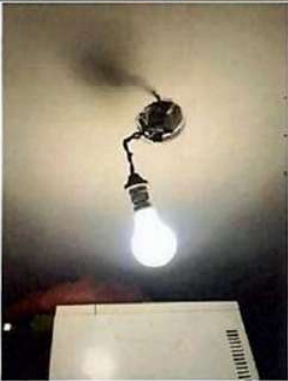
| | <p>Photo PhEle004<br/>Libellé de l'anomalie : B8.3 b L'installation comporte au moins un matériel électrique inadapté à l'usage.<br/>Remarques : Présence de matériel électrique inadapté à l'usage ; Faire intervenir un électricien qualifié afin de remplacer les matériels inadaptés par du matériel autorisé</p> |
| | <p>Photo PhEle004<br/>Libellé de l'anomalie : B8.3 b L'installation comporte au moins un matériel électrique inadapté à l'usage.<br/>Remarques : Présence de matériel électrique inadapté à l'usage ; Faire intervenir un électricien qualifié afin de remplacer les matériels inadaptés par du matériel autorisé</p> |
