## I. - Objectif des dispositions et description des risques encourus en fonction des anomalies identifiées

## Annexe - Photos

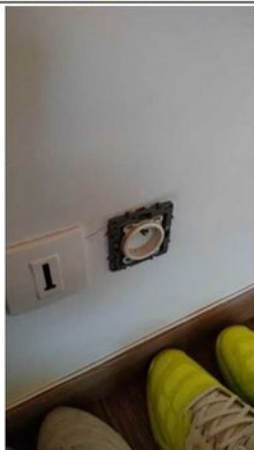
Photo PhEle001

Libellé de l'anomalie : B7.3 a L'Enveloppe d'au moins un matériel est manquante ou détériorée.  
Remarques : Présence de matériel électrique en place dont l'enveloppe présente des détériorations ; Faire intervenir un électricien qualifié afin de remplacer les matériels présentant des détériorations (Entrée/Séjour)

Il est recommandé au propriétaire de les supprimer en consultant dans les meilleurs délais un installateur électricien qualifié afin d'éliminer les dangers qu'elle(s) présente(nt)

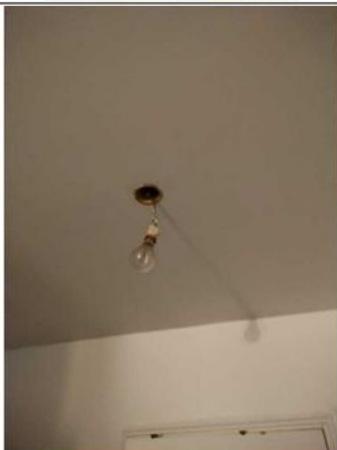
Photo PhEle002

Libellé de l'anomalie : B8.3 b L'installation comporte au moins un matériel électrique inadapté à l'usage.  
Remarques : Présence de matériel électrique inadapté à l'usage ; Faire intervenir un électricien qualifié afin de remplacer les matériels inadaptés par du matériel autorisé (Entrée/Séjour)
