PROCÈS-VERBAL DESCRIPTIF

L'AN DEUX MIL DIX-NEUF,
ET LE VINGT-HUIT MAI.

Je me suis rendue ce jour à partir de 09h30, sur les communes de CANNES (06400) 6 chemin du Séminaire Saint Paul, Quartier Cannes Eden et VALLAURIS (06220), boulevard des horizons (Alpes-Maritimes),

Les biens immobiliers saisis, objets de la présente procédure, dépendent d'un ensemble immobilier dénommé « La petite chimère », sis sur la commune de CANNES (06400) 6 chemin du Séminaire Saint Paul, Quartier Cannes Eden et à VALLAURIS (06220), boulevard des horizons (Alpes-Maritimes),

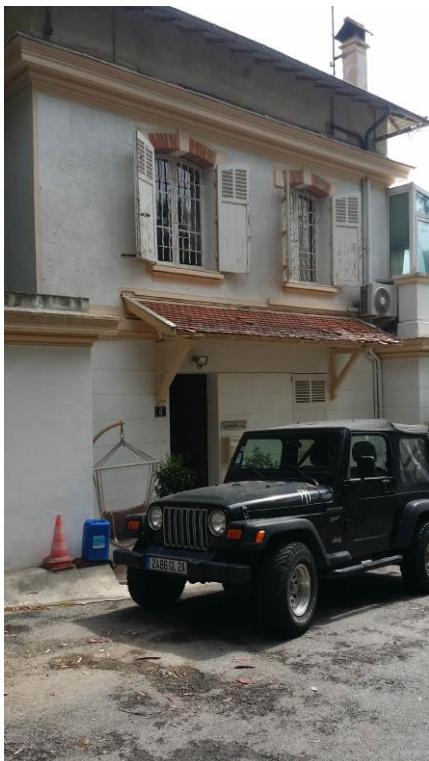
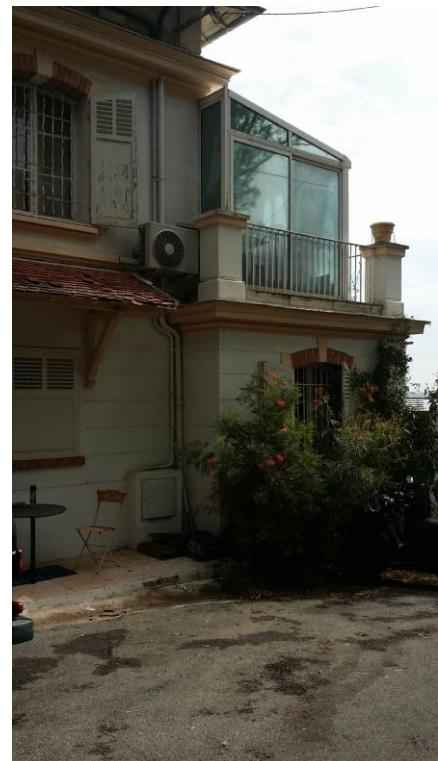
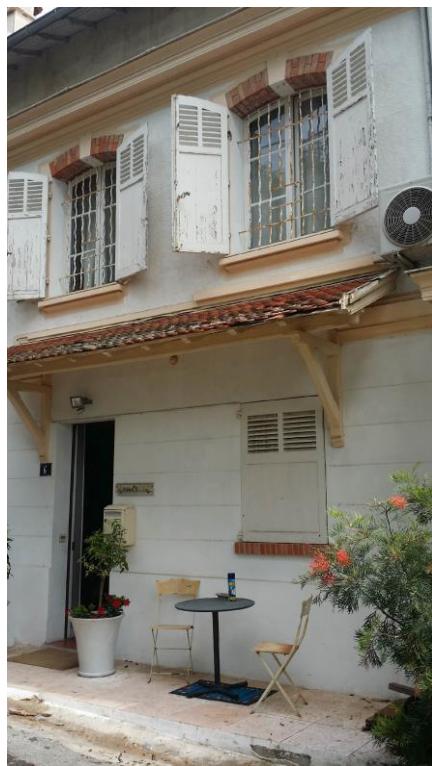
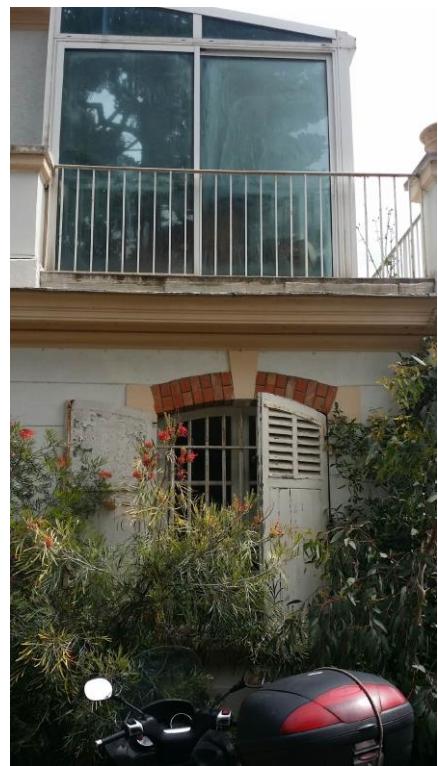
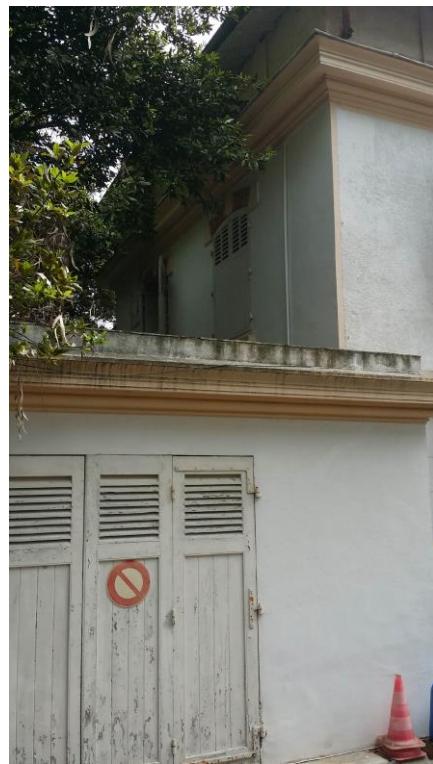
Il s'agit d'une maison vétuste et les façades de la maison sont crépies et peintes avec toiture couvertures en tuile.

Le crépi est ancien. Il semble ne pas y avoir de gouttières.

Les façades contiennent de nombreuses traces noires principalement en partie haute et en partie basse. De la mousse est visible sur certaines parties de surface des façades.

Les menuiseries extérieures des lots 5 et 6 sont en bois sur l'ensemble des ouvertures. Plusieurs volets sont en mauvais état.

Certaines boiseries sont en état de détérioration importante.

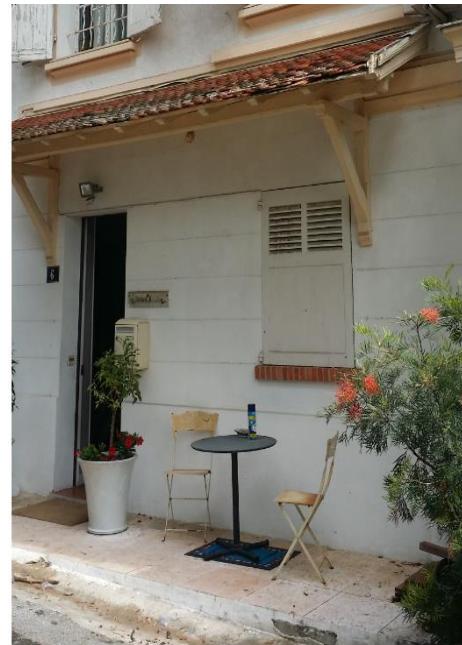
L'entrée des lots N°5 et 6 s'effectue depuis la voie publique par une même porte d'entrée principale située du côté du boulevard séminaire saint Paul à Cannes. Il n'y a pas de clôture ou portail pour accéder à cette porte. Cette porte est située au rez-de-chaussée de l'ensemble immobilier sous un auvent dont la toiture est couverte de tuiles, pour certaines usagées et mal fixées. Le sol du porche d'entrée est carrelé et en état d'usage, certains joints sont noirs.

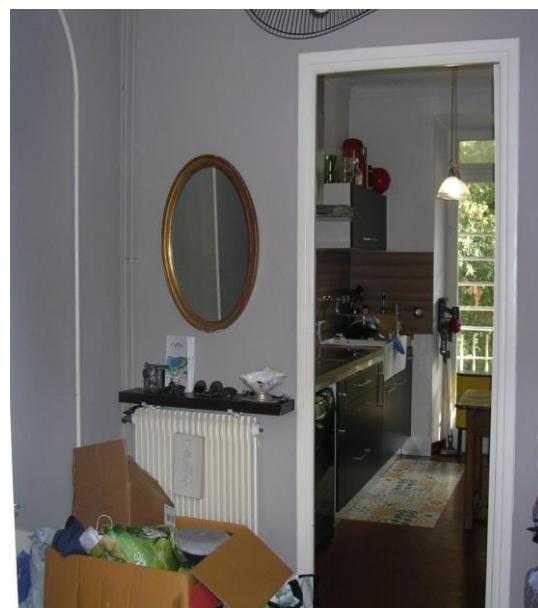
À noter au niveau du plafond plusieurs fissures.

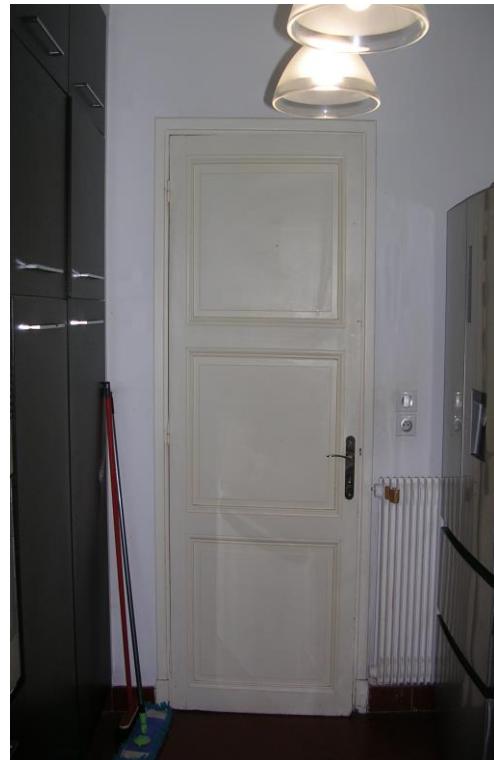
- Porte de cuisine menuiserie bois, (comporte quelques fissures)
- Un radiateur
- Eclairage par une suspension au plafond

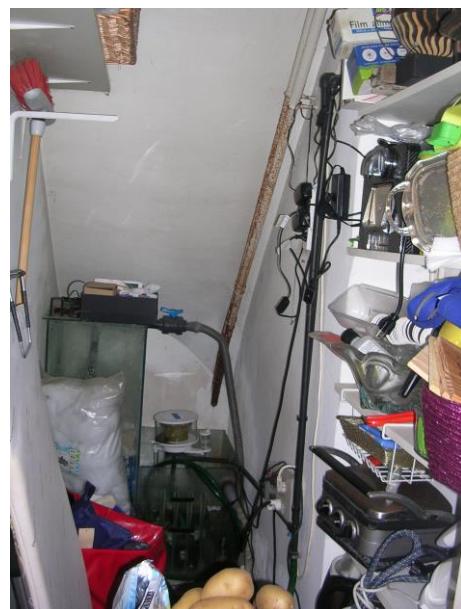
Du côté droit en entrant et près de la porte-fenêtre, il y a un petit dégagement-arrière cuisine faisant office de rangement et de débarras.
Présence d'étagères qui sont fixées aux murs.

Les murs le sol et le plafond sont à l'état brut. L'ensemble usagé.

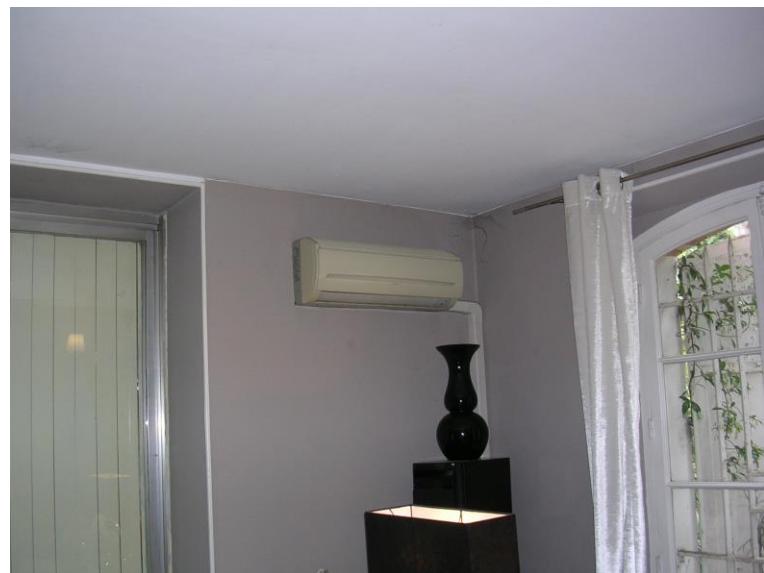
- une baie vitrée simple vitrage à deux panneaux (le système d'ouverture de cette baie ne fonctionne pas), menuiserie aluminium.

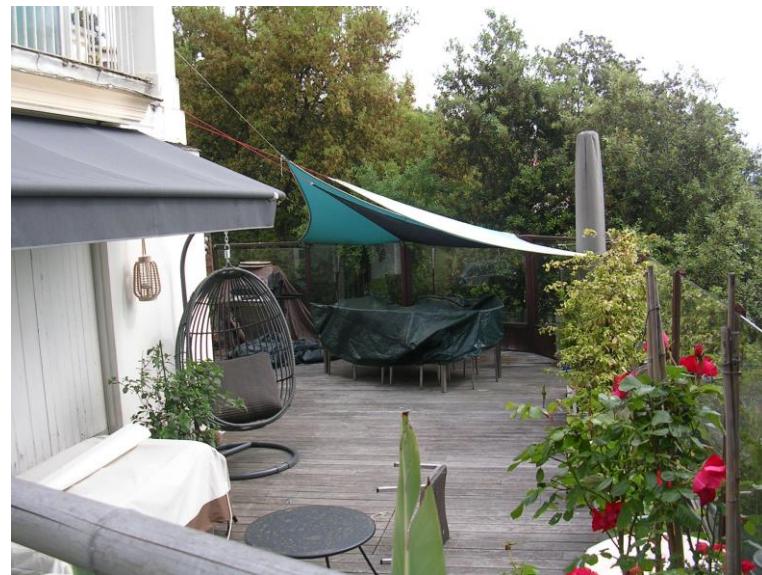
Le sol de cette terrasse est en lames/dalles en bois usagées.

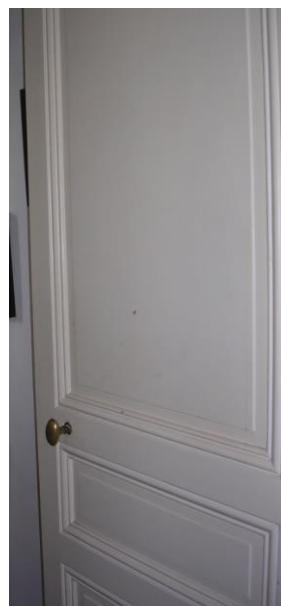
- une porte menuiserie bois. (petit éclat sur la porte)

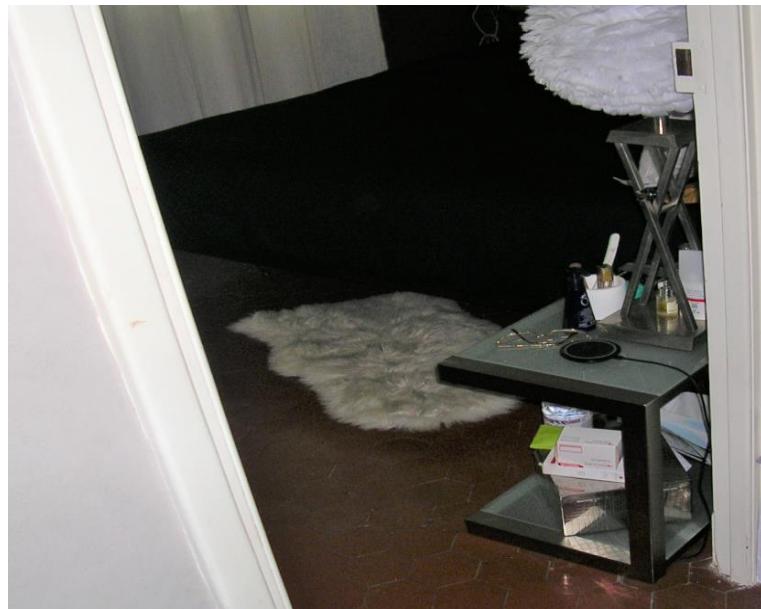
- un radiateur
- Pièce équipée d'un appareil de climatisation fixé au mur
- La porte d'entrée à cette pièce est manquante.

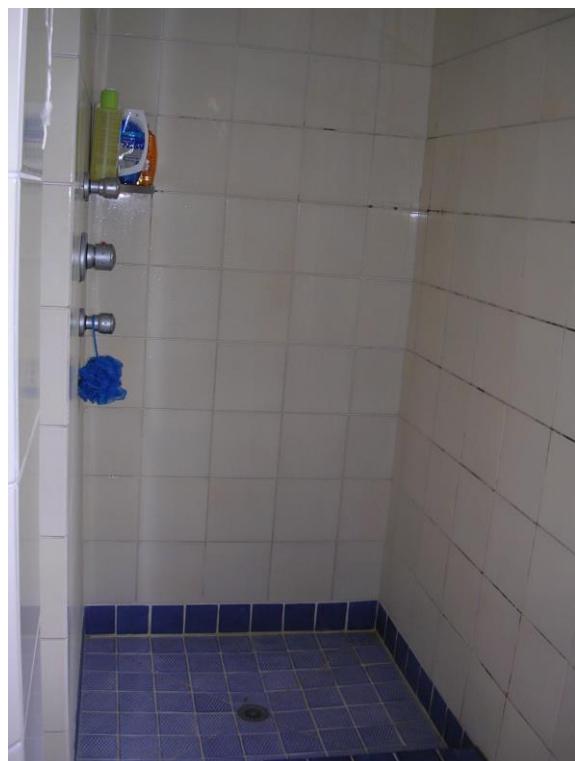
(L'ensemble état usagé, les joints sont noirs).

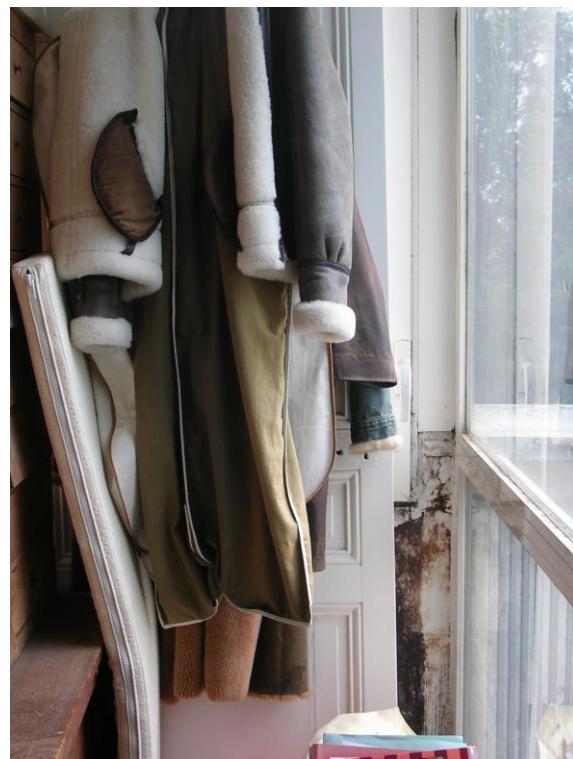
À droite de cette véranda (en entrant), je note la présence sur une partie de la cloison, de traces d'auréoles noires avec craquellement du revêtement.

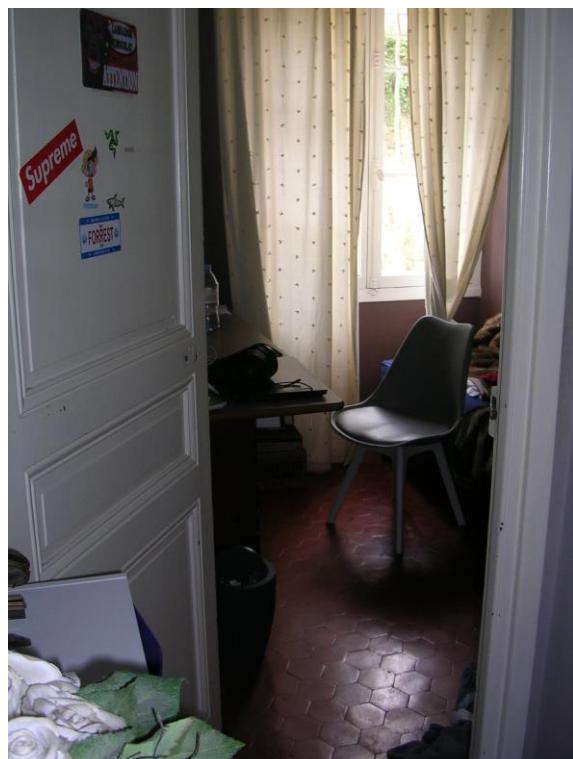
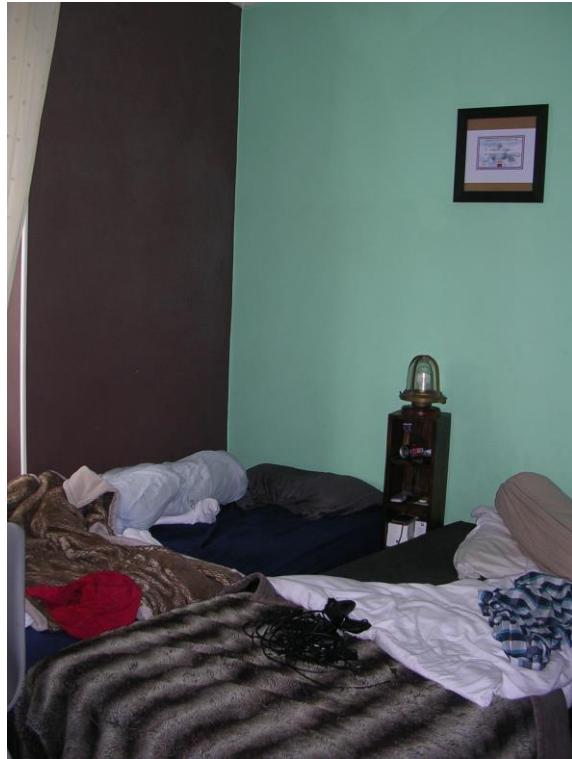
3-Chambre N°2:

L'ensemble à état d'usage.

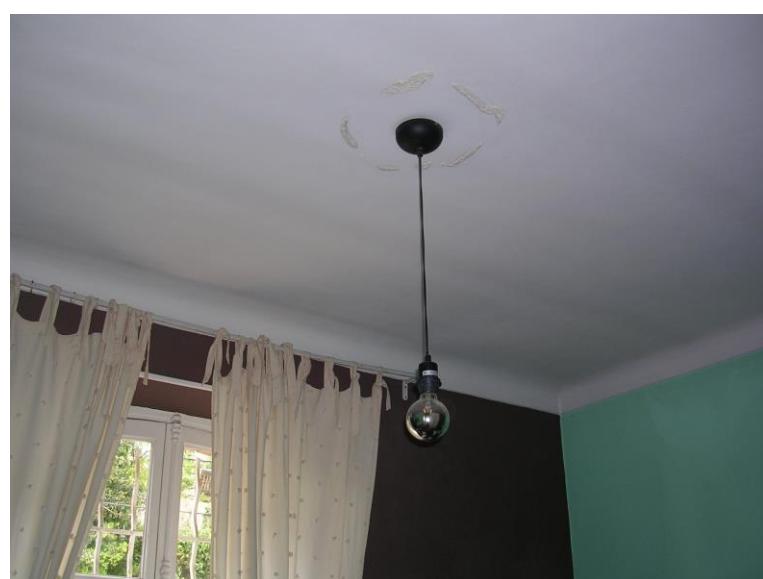
- Porte menuiserie bois usagée.
- un petit radiateur
- Pièce éclairée par une suspension au plafond (trace d'un revêtement ovale autour de la suspension).

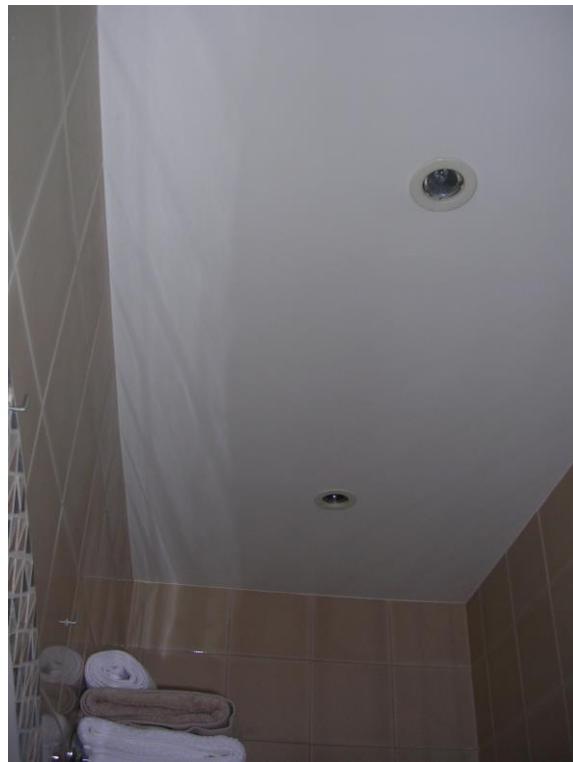
Présence d'une importante trace d'auréole et peinture fortement craquelée près du spot situé à l'entrée de cette pièce.

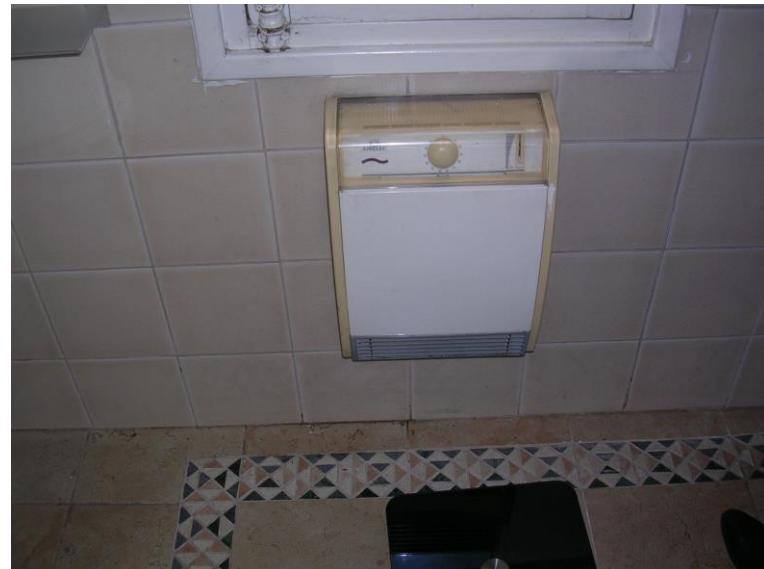
- une porte en bois à l'état d'usage.
- un radiateur.
- un appareil électrique AIRELEC

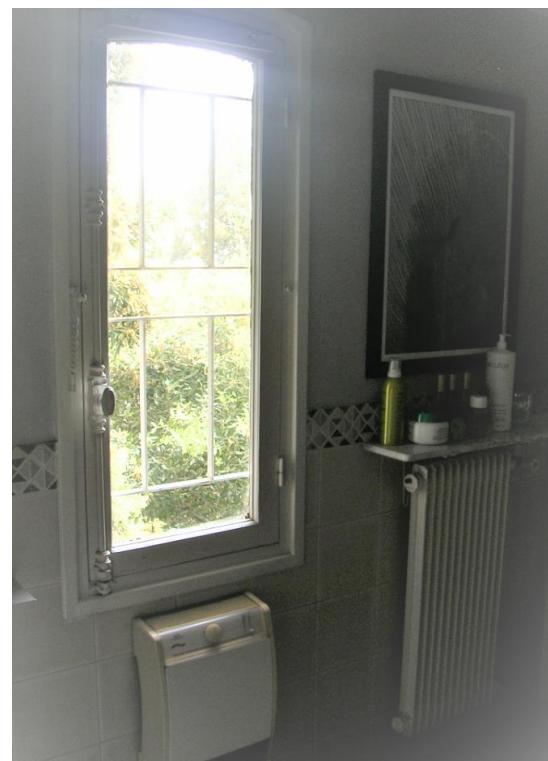
-Une fenêtre simple vitrage à un vantail pivotant, menuiserie bois usagé.
(avec grille de protection)
