ANNEXE 4 : PLANCHE PHOTOGRAPHIQUE SITEO ENVIRONNEMENT

[REDACTED] à Fougères - 09/02/2023
- Bât.I ; TRANSFOS + CONDOS + SF6

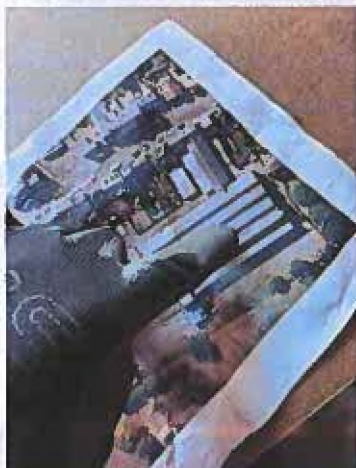
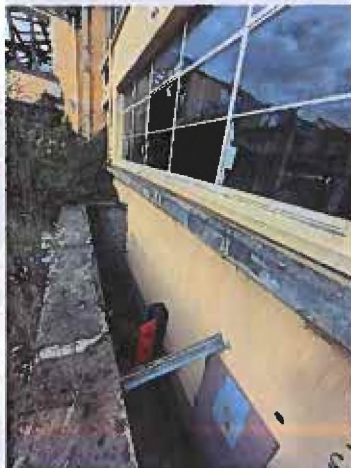
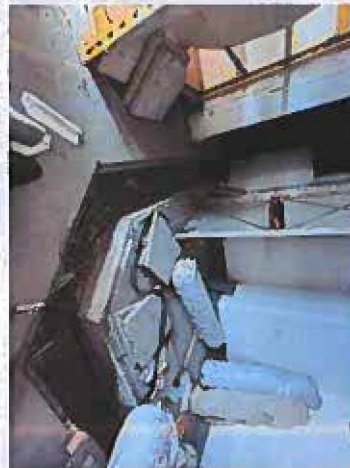
Accès local transfo depuis l'extérieur

Passages de câbles découverts

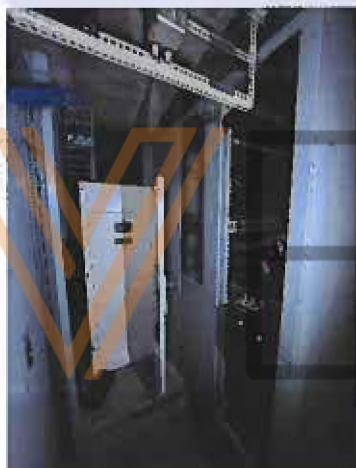
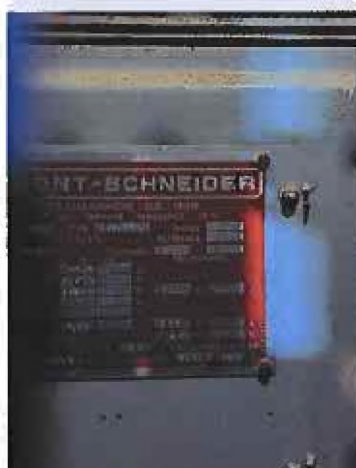
Transfo 205 Kg HUILE 1973
Suspicion PCB

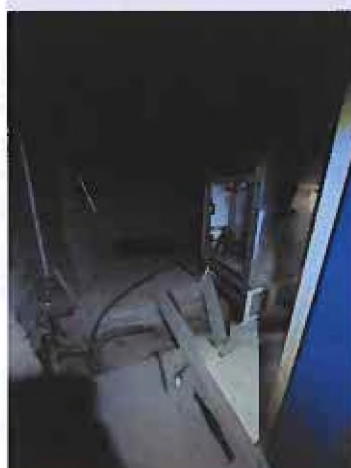
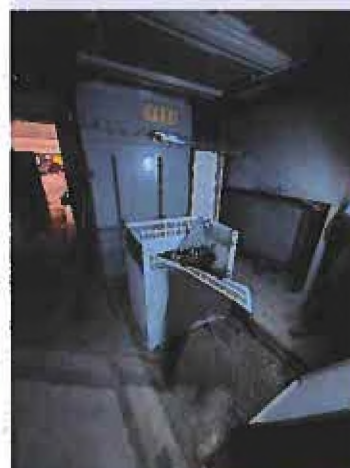
Transfo sec

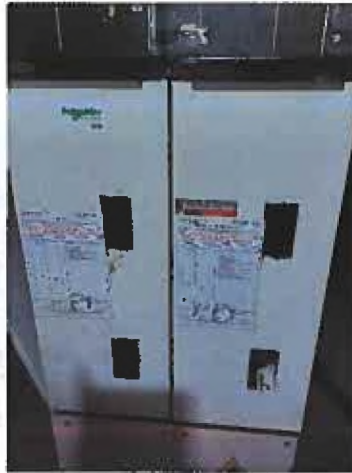
2 cellules SF6 ; 2 x 0.210 Ke

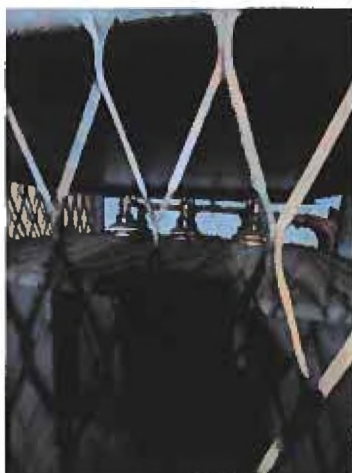
Petit transfo HUILE suspicion PCB - accès contraignant + 4 condensateurs suspectés PCB

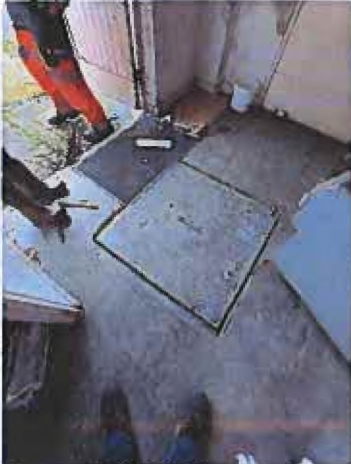
Tampon intérieur non ouvert

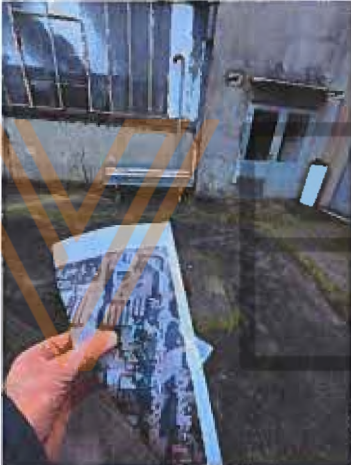
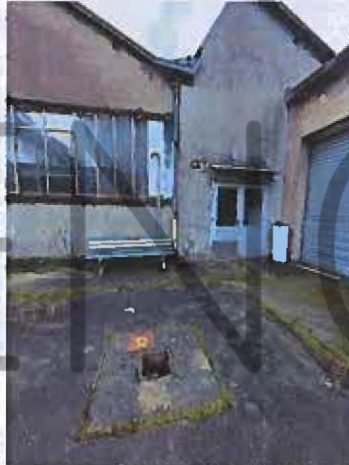
Accès trou d'homme restreint

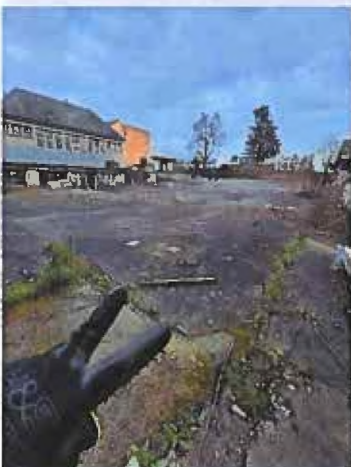
Aucune Indication sur la capacité du réservoir.
Une Jauge de niveau indiquant une capacité de 12 000 litres est localisée dans le local de la chaudière mais compte tenu de sa distance (bâtiment 8) rien ne garantie qu'elle soit liée à ce réservoir ou à un autre plus proche du bât. 8.

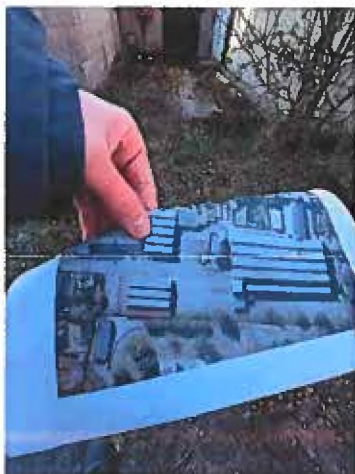
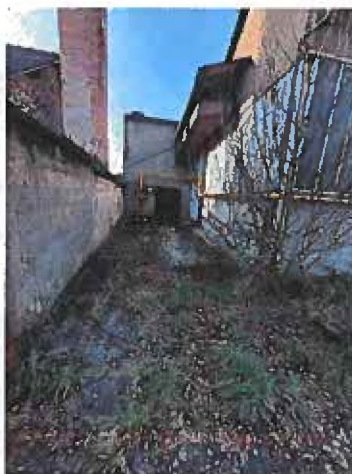
Accès bât. 8, ancienne chaudière ?

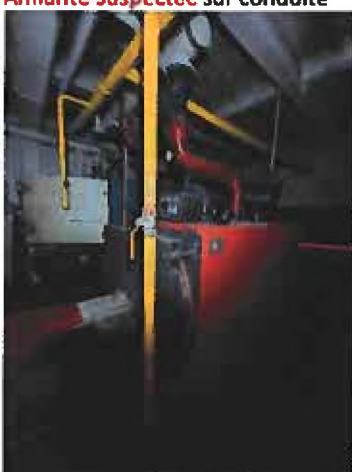
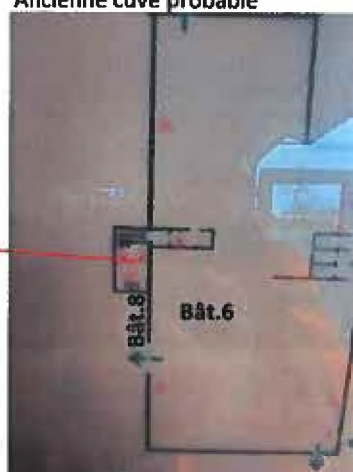
Chaudière accessible depuis bâtiment 6, local jouxtant bât. 8

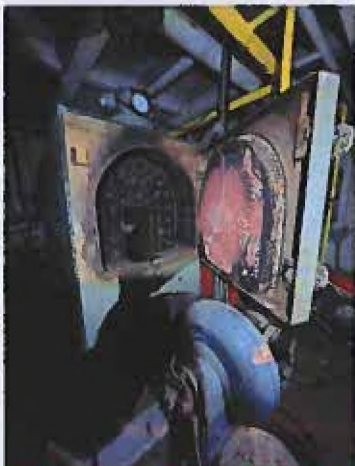
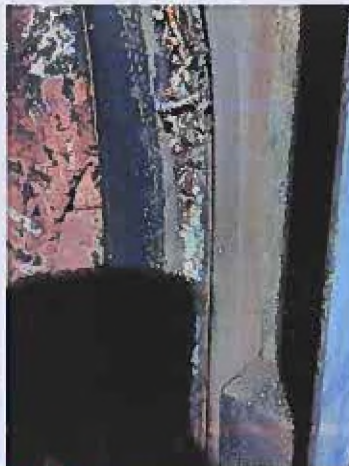
Amiante suspectée sur chaudière - bât. 6 - 8

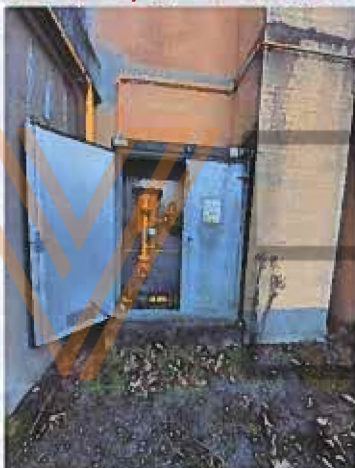
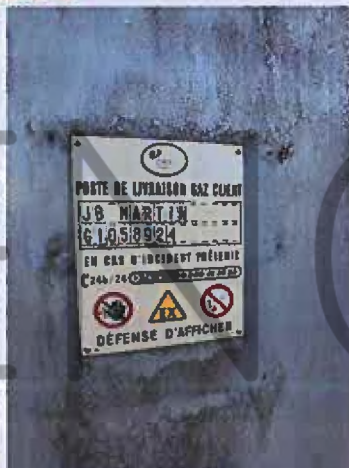
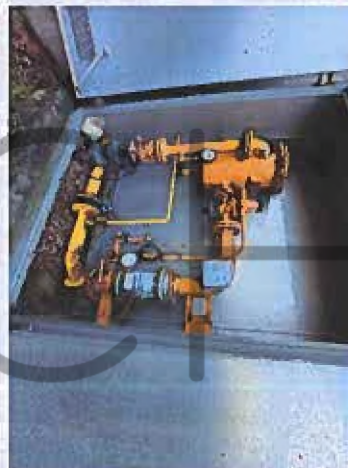
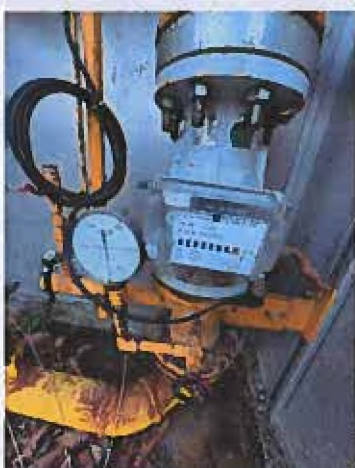
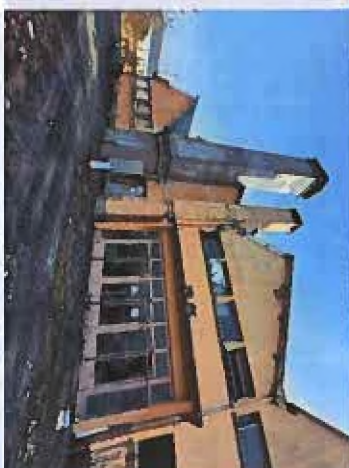
Poste de détente gaz, extrémité Ouest du bâtiment 1 :
vannes en position fermée.

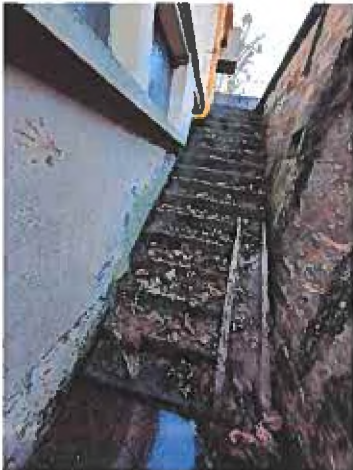
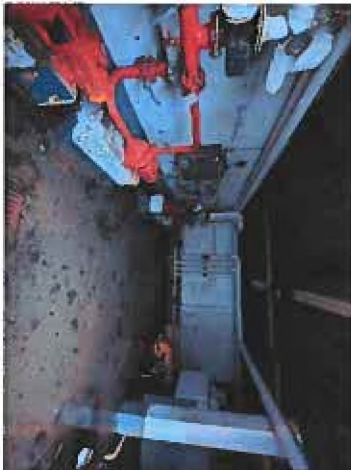
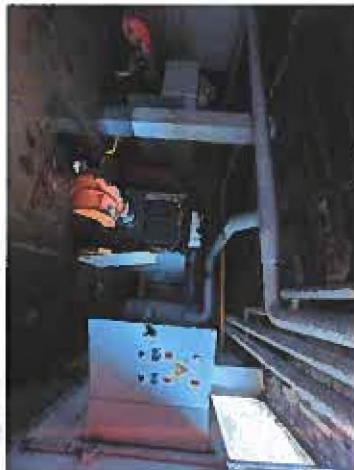
Accès sous-sol Ouest : local pompes de relevage inondé + 2 cuves FOD aériennes

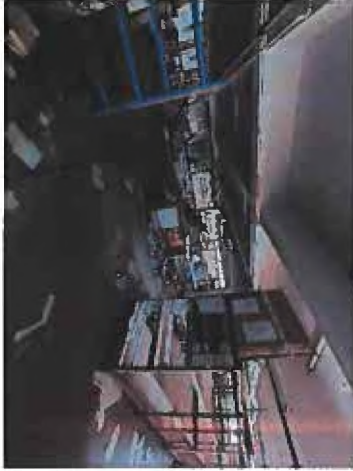
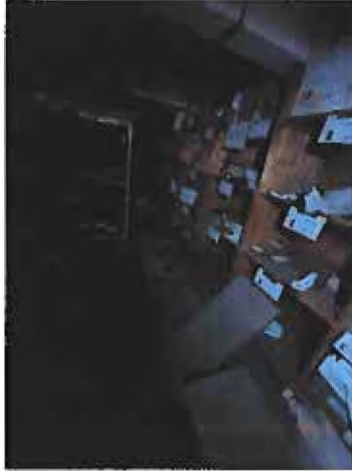
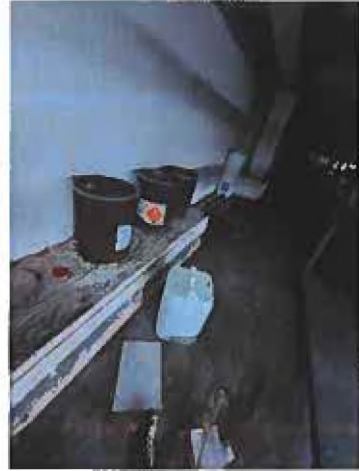
Produits dangereux

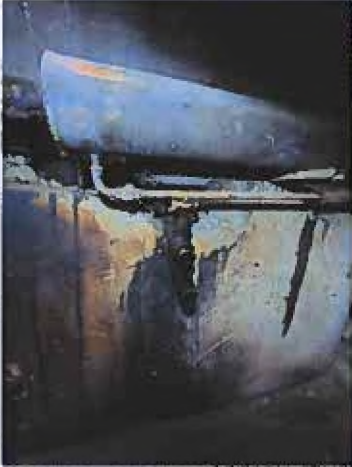
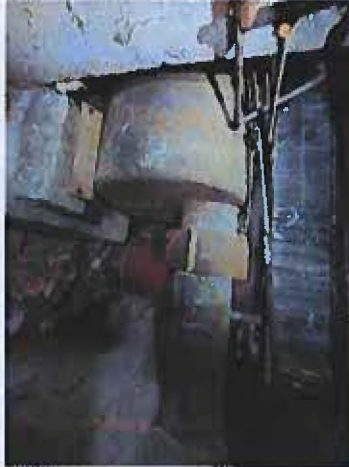
Réservoir non identifié (huile ?) et non accessible

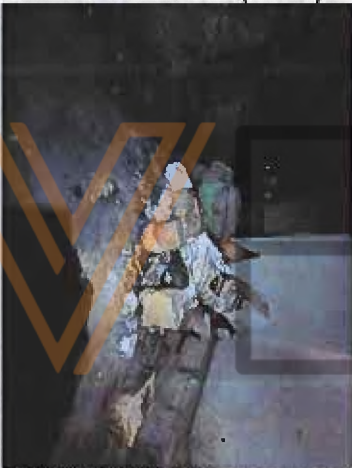
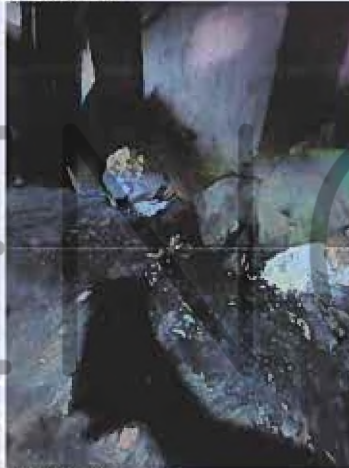
Produits et déchets dangereux non caractérisés

Hauteur intersol inf. à 2m

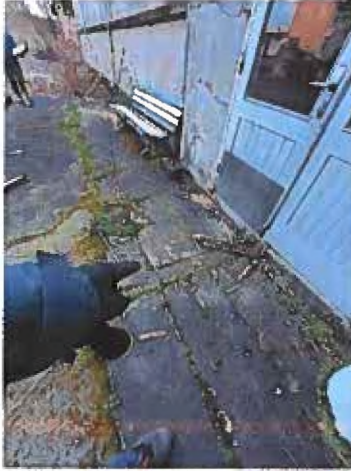
Trappes non ouvertes : ancienne fosse ?

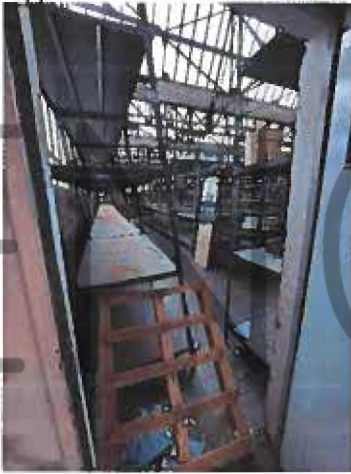
Trappe non ouverte

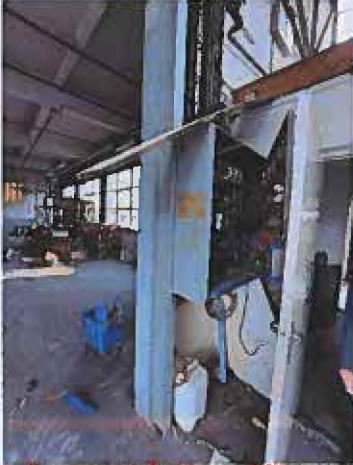
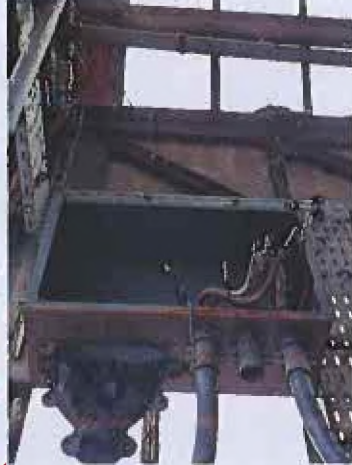
Indices organoleptiques PCB suspecté

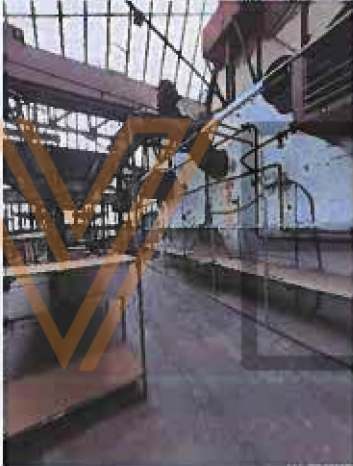
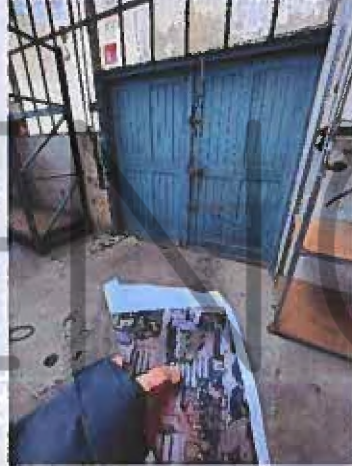
Cuve aérienne non sondée (huile ?)

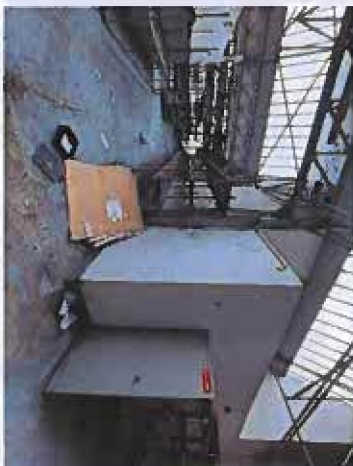
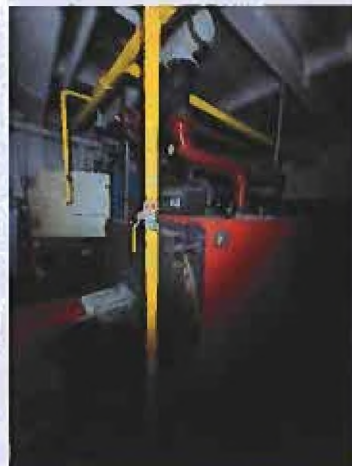
Local chaudière : Jauge portant les indications manuscrites "VIDE" et une capacité de "12 000 litres" non associable avec certitude à la cuve localisée à l'extérieur côté entrée du bât. 6. Hypothèse d'une ancienne 3* cuve côté bâtiment 8 (derrière ce local) non écartée.

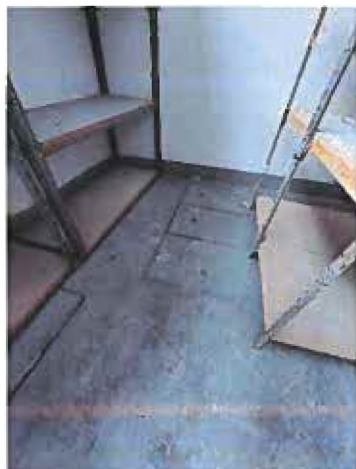
Trappe non ouverte

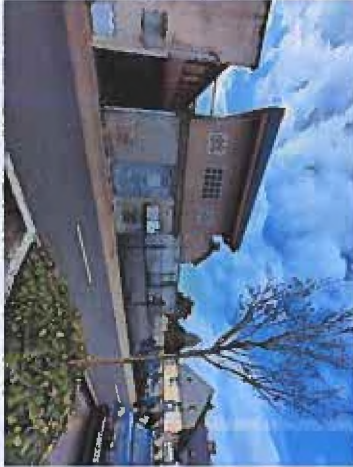
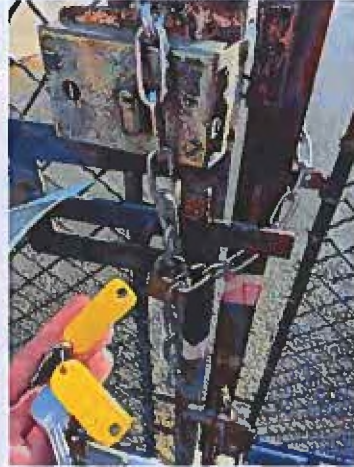
Abri à toiture dégradée
Amiante suspectée

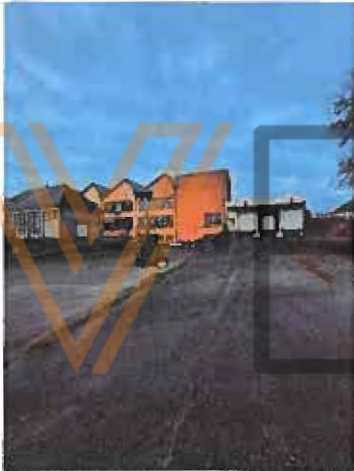
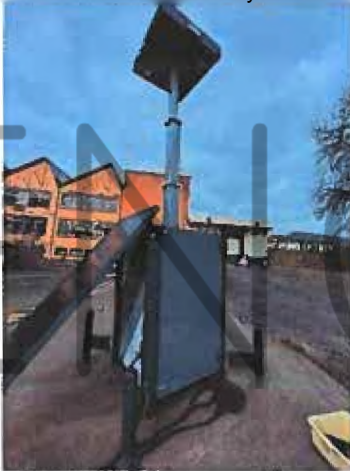
Système de vidéosurveillance, alarme et gardiennage

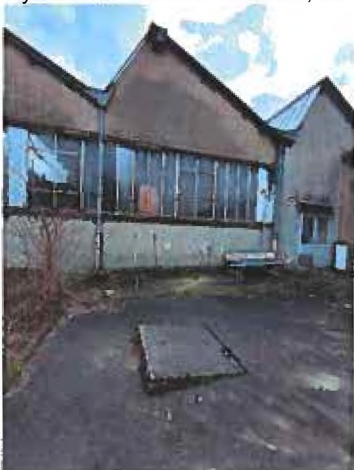
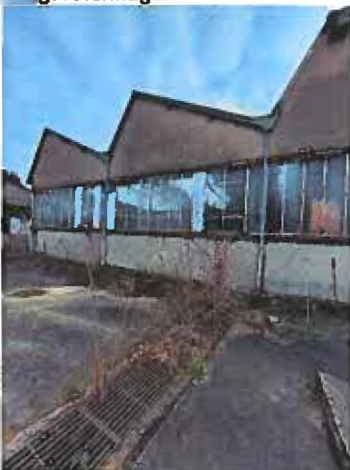
Trappe non ouverte et non repositionnable manuellement

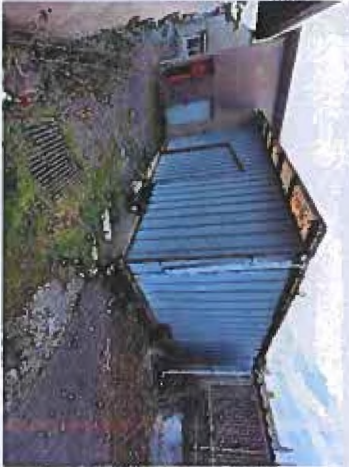
Local non visité (pas de clef)

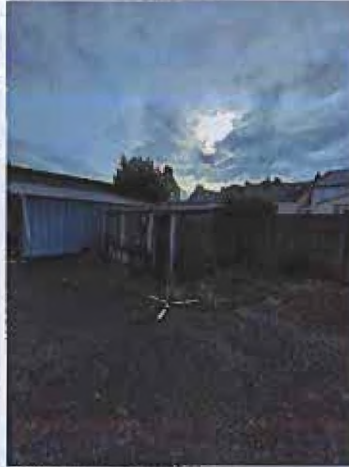
Détecteur de présence

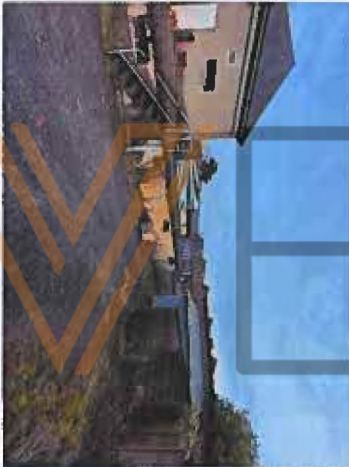
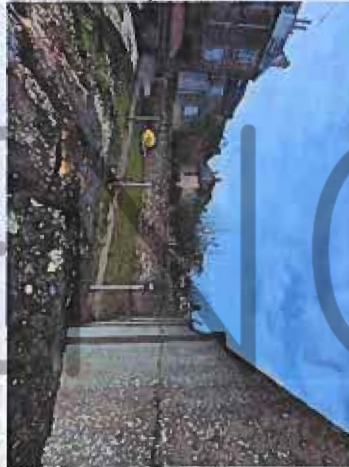
Echelle depuis le mur du voisin (habitation) ayant permis une intrusion

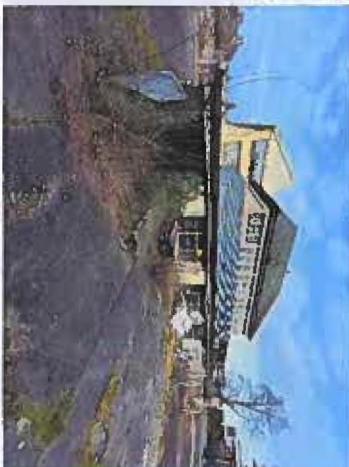
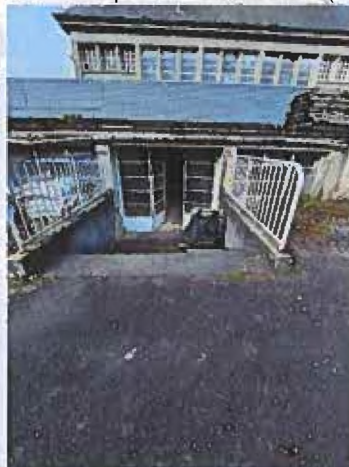
Trou de sondage non rebouché

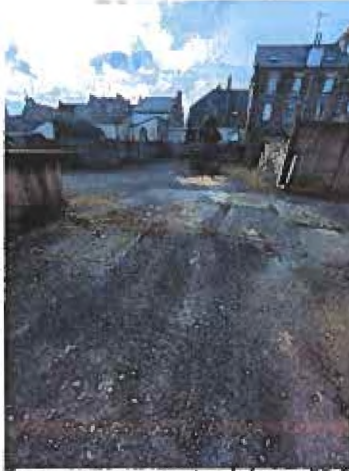
Trappes non ouvertes (réseau EP ?)

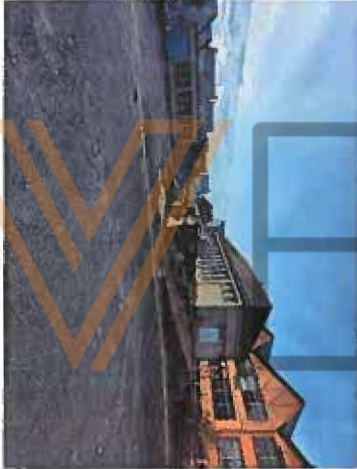
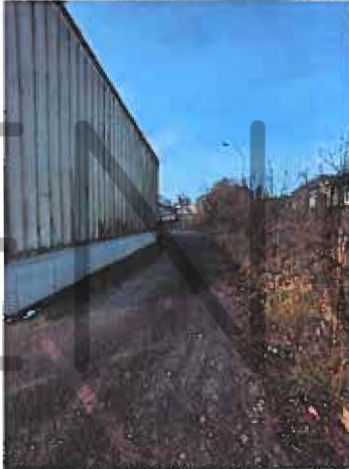
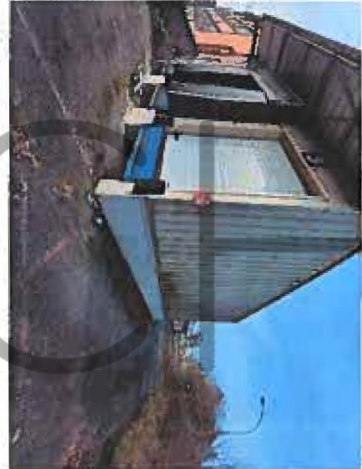
Piezomètre extrémité Ouest bât. 1
