# PROCES VERBAL DESCRIPTIF

L'AN DEUX MILLE VINGT-TROIS ET LE VINGT-SIX OCTOBRE

**SYNDICAT DES COPROPRIETAIRES DE L'IMMEUBLE 104 BOULEVARD KELLERMANN 75013 PARIS**, dont les références cadastrales sont Section DI n°11, représenté par son Syndic en exercice la société GERASCO, SAS au capital de 157 225€, immatriculée au RCS de Paris sous le numéro B 329 959 464 dont le siège social est 69 avenue de Suffren 75015 PARIS, agissant poursuites et diligences de son représentant légal domicilié en cette qualité audit siège.  
Elisant domicile en mon Etude

**APPARTEMENT 4<sup>ème</sup> étage – Première porte gauche.**

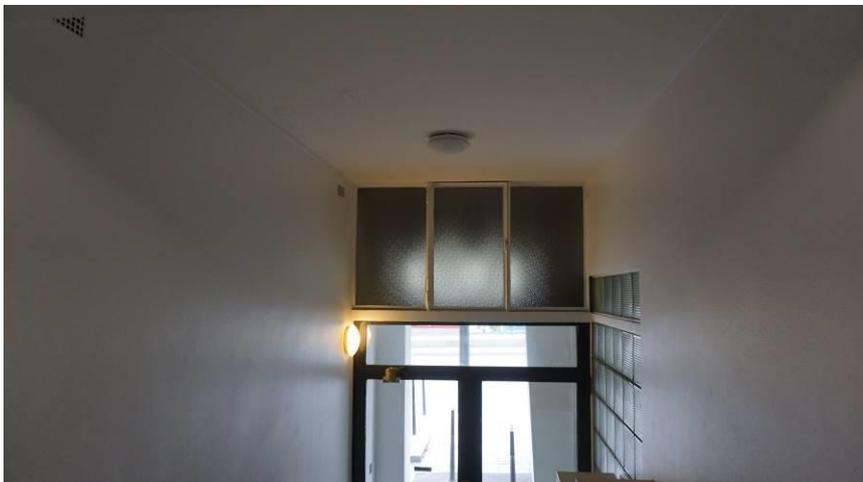
L'immeuble est un bâtiment des années 70. Je constate que le hall est constitué de plafond et murs peints à l'état d'entretien. La peinture est réalisée en murs sur un papier encollé en sous-face.

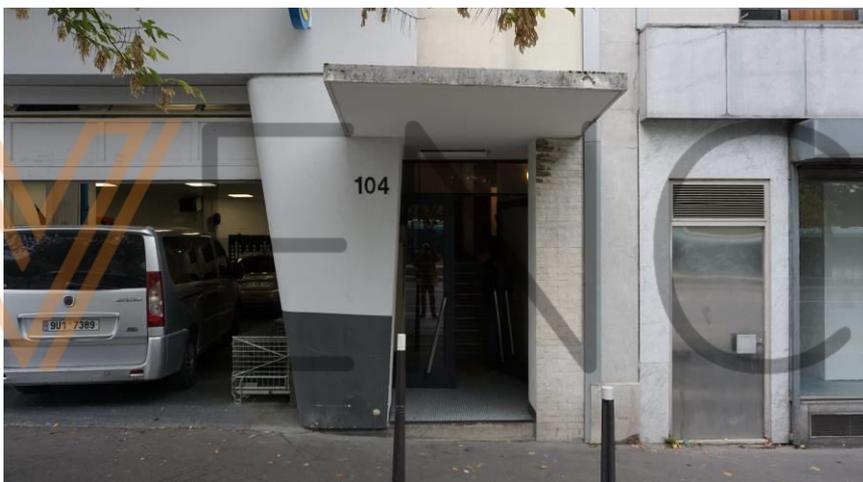
En extérieur, je constate l'accès à l'immeuble. Béton peint. Sur la droite, un ensemble de briquettes de parement décoratives, quelques traces et marques.

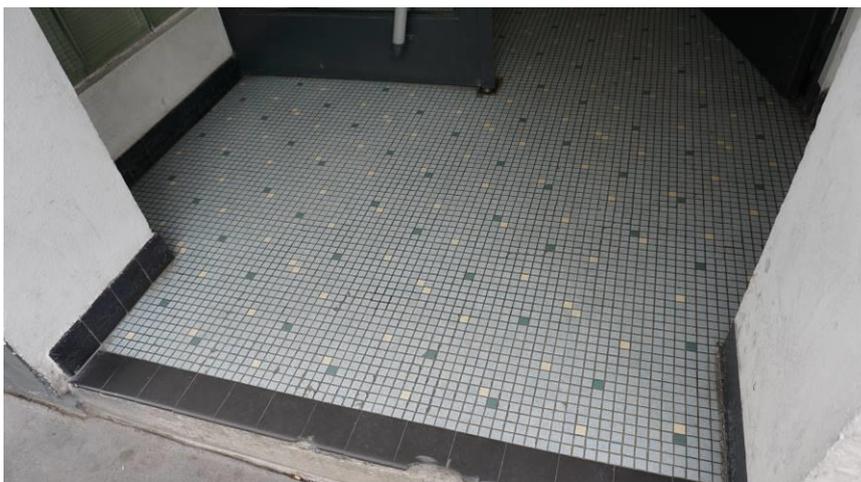
On accède à un sas extérieur couvert, carrelage mosaïque en sol avec quelques traces, marques et éclats. Absence de détérioration.

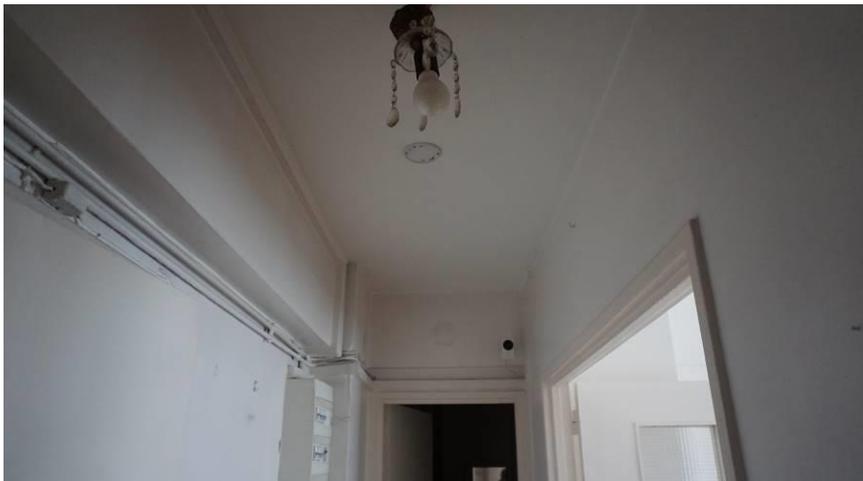
Plafond et murs, peinture à l'état d'usage avec traces et marques.

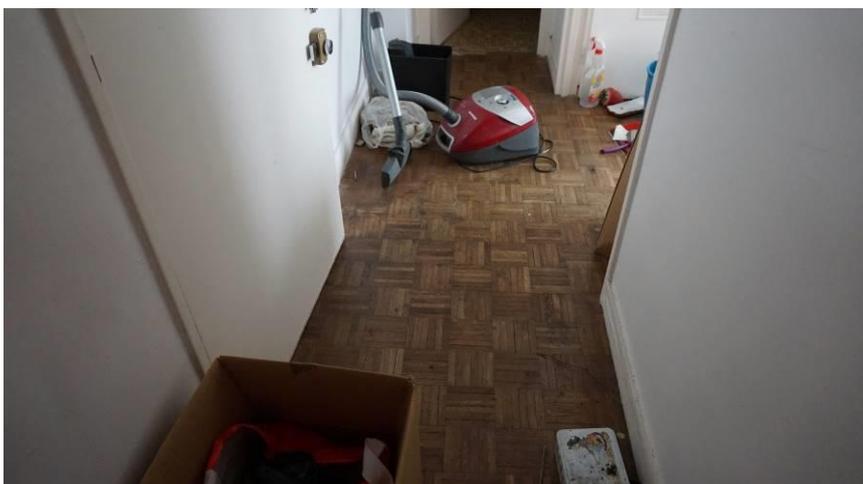
Plinthes homogènes, à l'état d'entretien. Sol parquet collé à petits-bois, quelques taches, absence de détérioration structurelle. Je constate trois interrupteurs et une prise de courant.

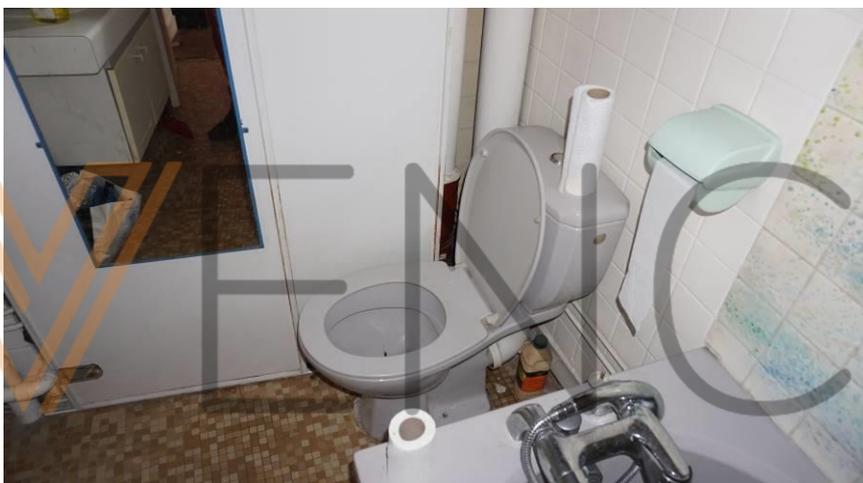
A la suite sur la droite, un toilette à l'anglaise. Le tout à l'état d'entretien avec traces et marques.

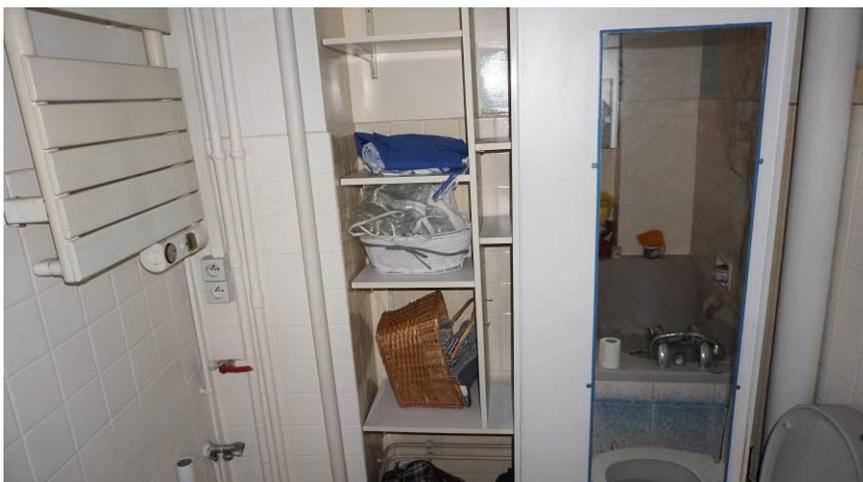
Je constate la présence d'un placard penderie au fond de la salle de bains, avec panneau coulissant.

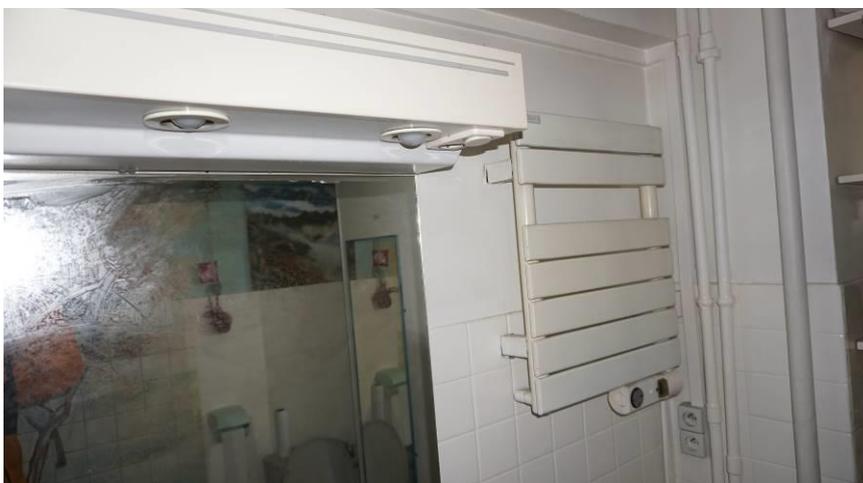
Un petit radiateur sèche-serviettes est existant sur la droite du miroir situé au-dessus du lavabo.

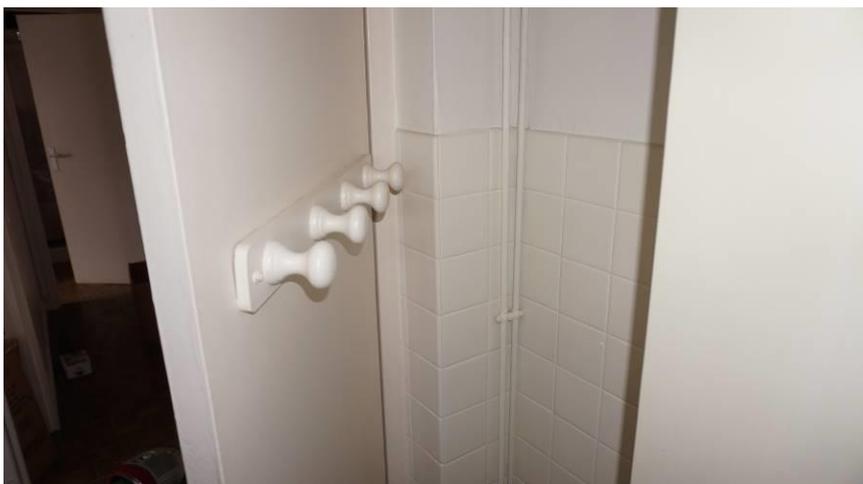
Mur peinture laquée à l'état d'entretien. Sur la droite à l'accès, je constate une petite armoire de toilette. Toute l'allège est assortie d'un carrelage mural, de même que derrière la porte.

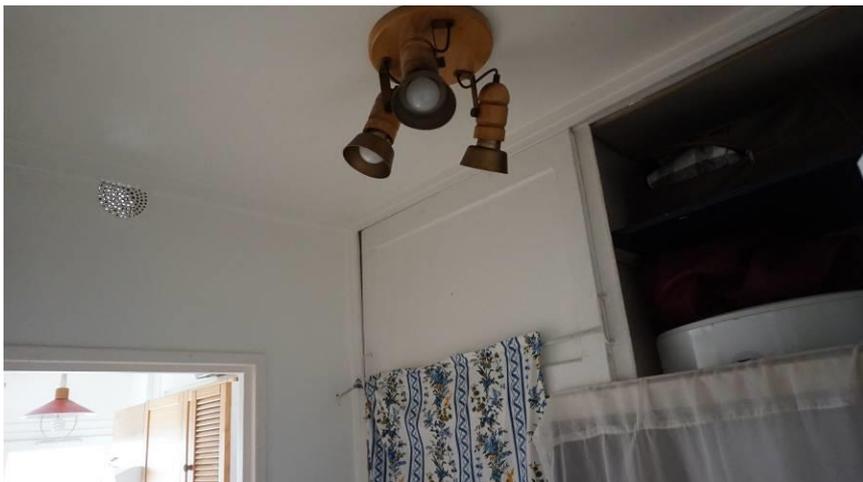
Plafond et murs peinture à l'état d'entretien, quelques traces et marques.

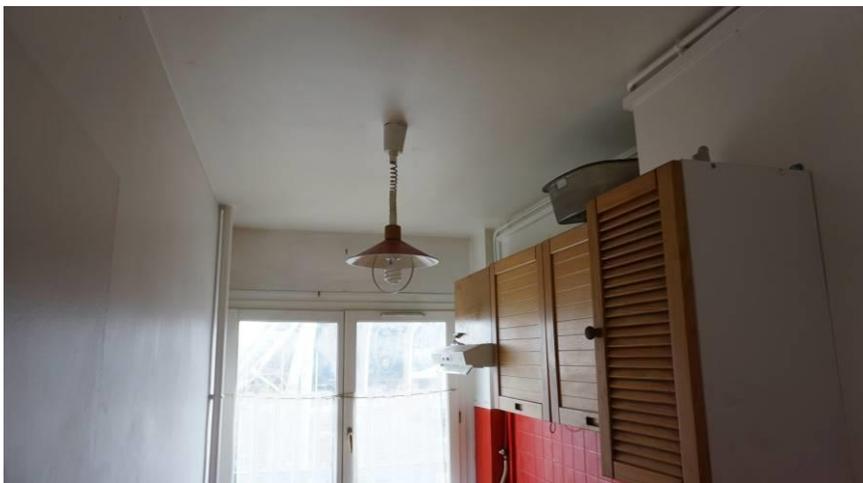
Cuisine :

Plafond et murs, peinture à l'état d'usage avec traces et marques.

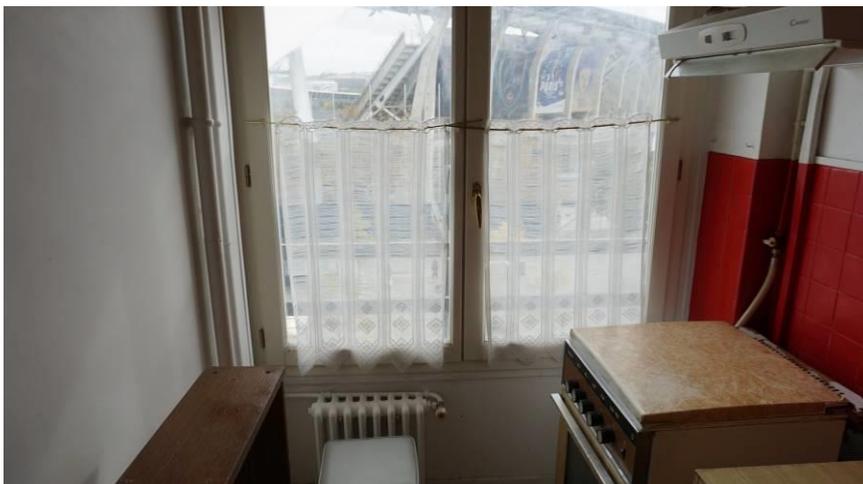
En face à l'accès, un petit radiateur fonte peinte est présent au soubassement de fenêtre. Je constate au-dessus une fenêtre double vantail bois plein avec double vitrage paraissant en état d'entretien, non détériorée. Je procède au test de fonctionnement de la fenêtre, rien à signaler.

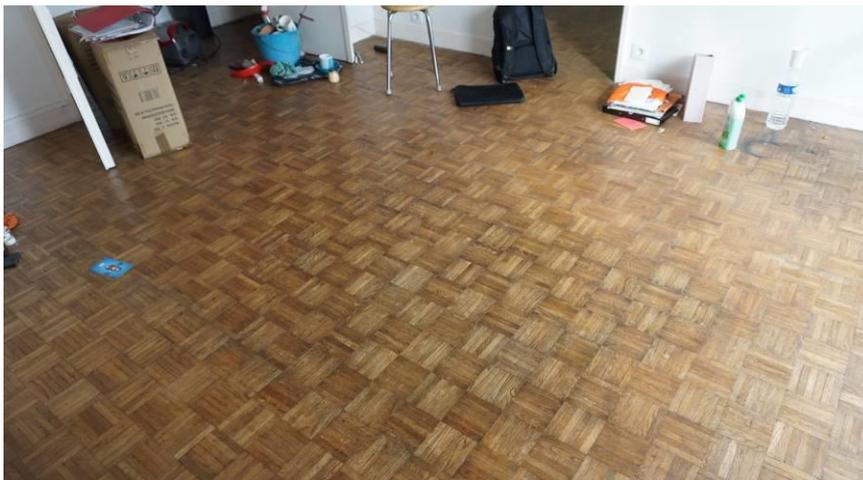
Sol parquet collé à petits-bois, quelques traces et marques.

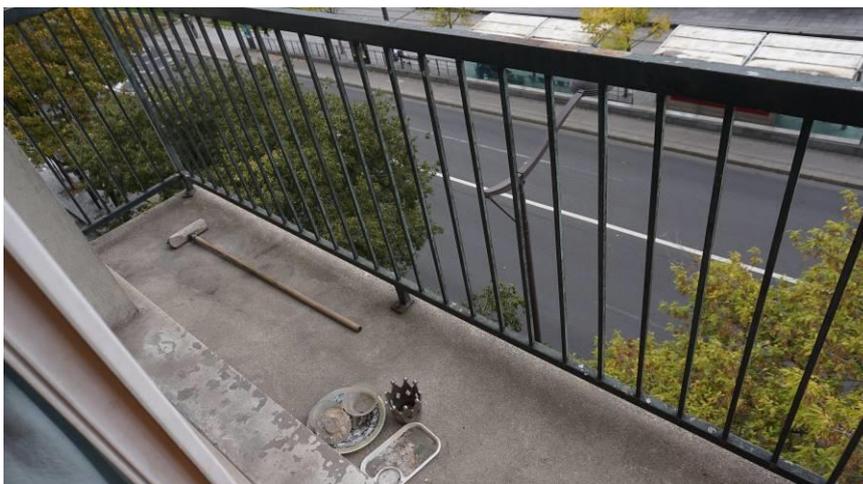
En extérieur, je constate un balcon. Sol béton, avec garde-corps métal usagé et présentant des points d'écaillage.

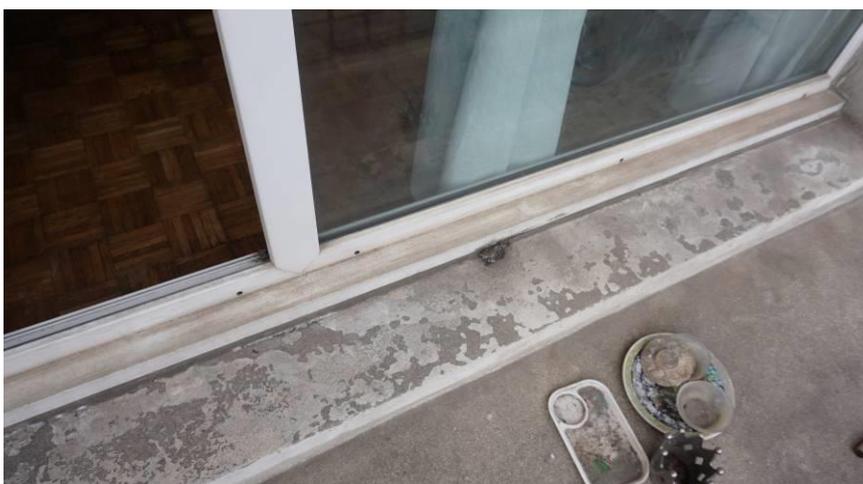
L'appui extérieur est écaillé.

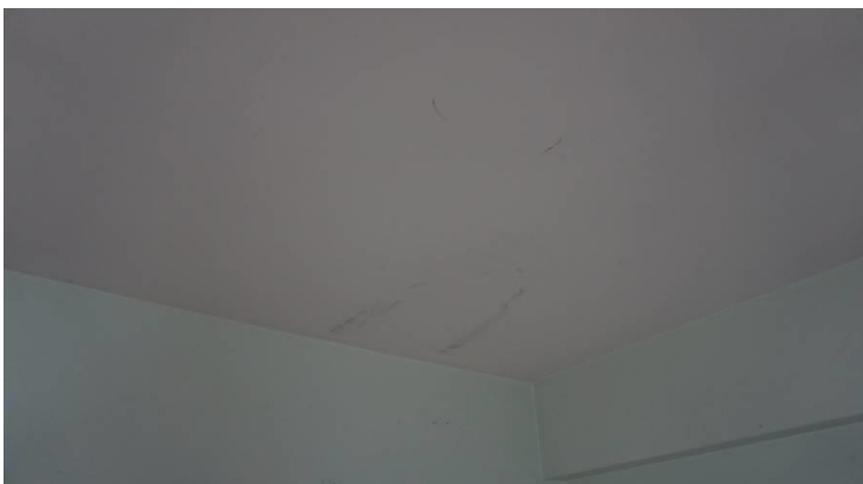
Plafond, peinture à l'état d'entretien, traces en face gauche à l'accès.  
Absence de détérioration, l'appartement étant globalement sain.

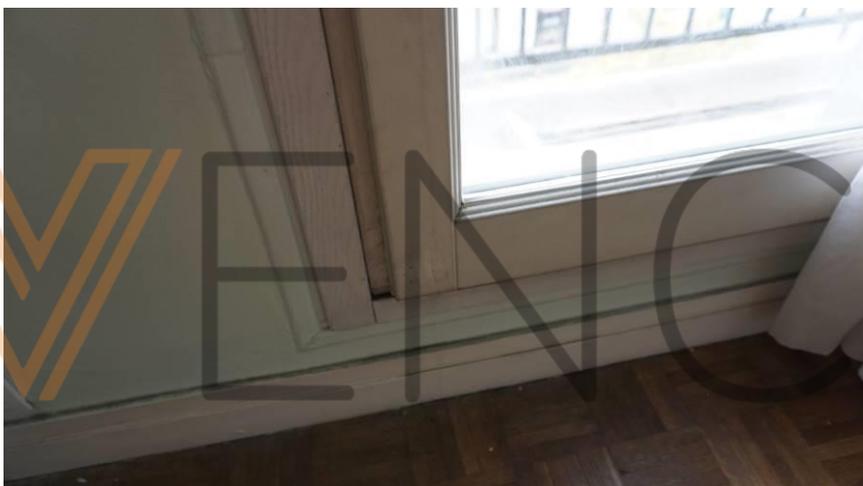
Au soubassement, quelques traces et marques, poussière.

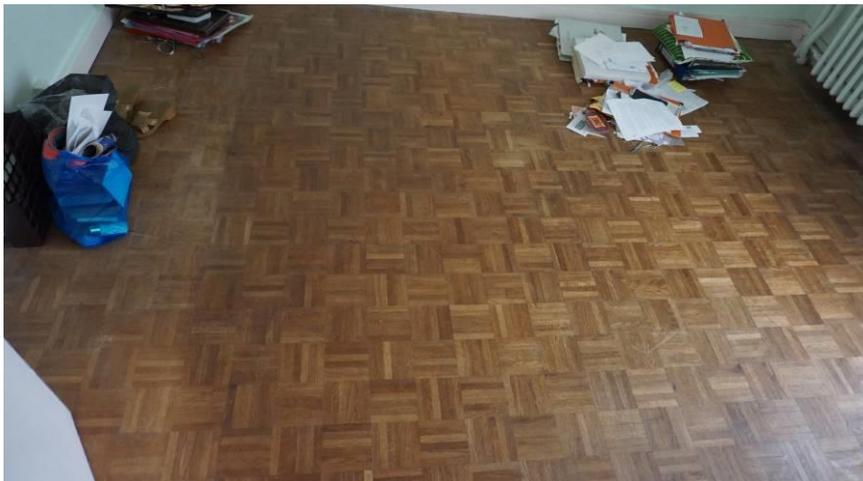
Sol, parquet collé avec petits-bois ancien. Une trace d'emprise mobilière sur la gauche correspondant à un ancien placard, quelques traces, marques et rayures superficielles. Absence de détérioration structurelle. Quelques traces également au pourtour du radiateur.

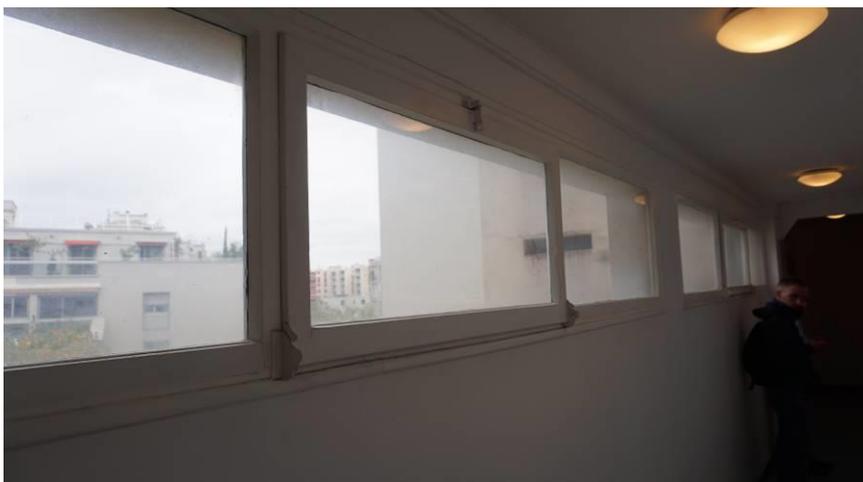
Un ensemble de vitrages en imposte est existant en face en sortie. Les murs en parties communes présentent une peinture à l'état d'entretien, quelques traces.

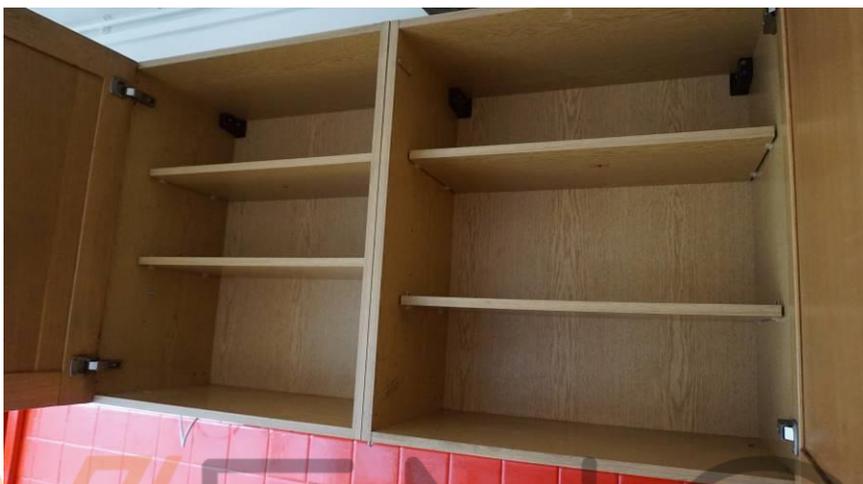
Je constate l'absence de réfrigérateur dans la cuisine et que les placards sont vides.

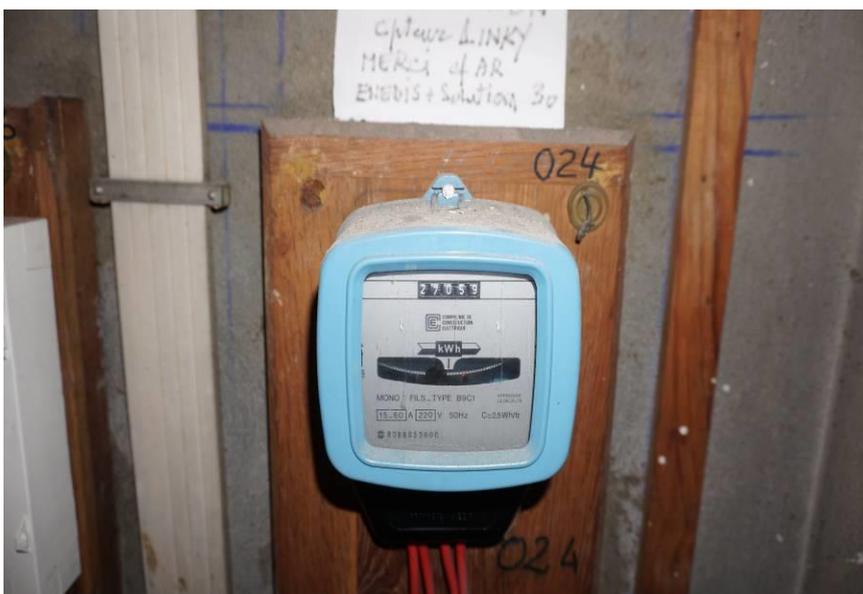
Au mi-palier, dans les parties communes, je constate un compteur électrique donnant 27059 Kwh, **compteur n°808B053800**.

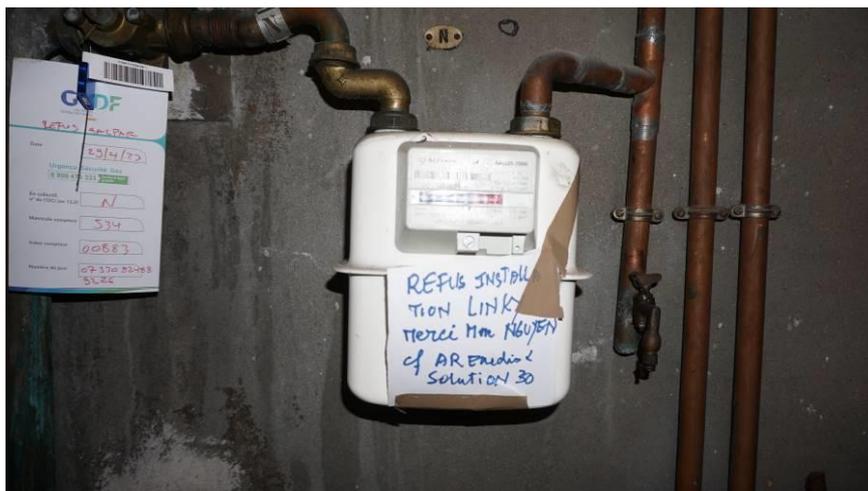
Compteur gaz sous étiquette N, **compteur n°0302A1038534** donnant 883 m<sup>3</sup>.
