Pendant que j'effectuais le présent procès-verbal de description, le Cabinet Paillard établissait l'ensemble des certificats concernant l'ensemble des locaux.

Le présent procès-verbal comporte 141 feuilles hors annexes.

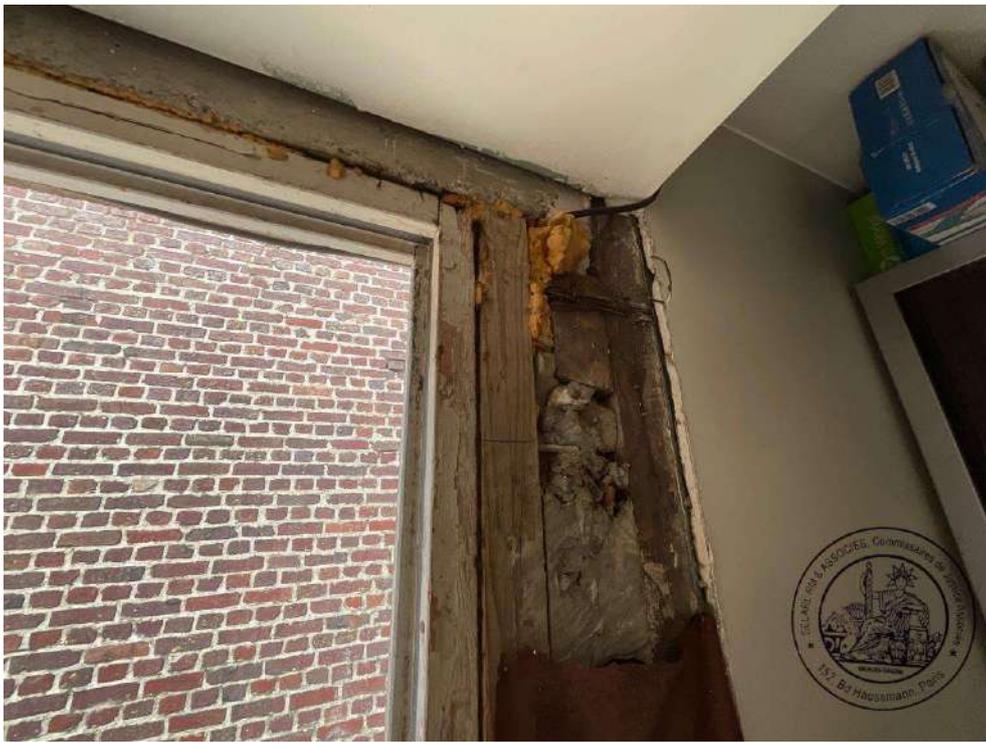
Cable pendant au niveau du faux plafond

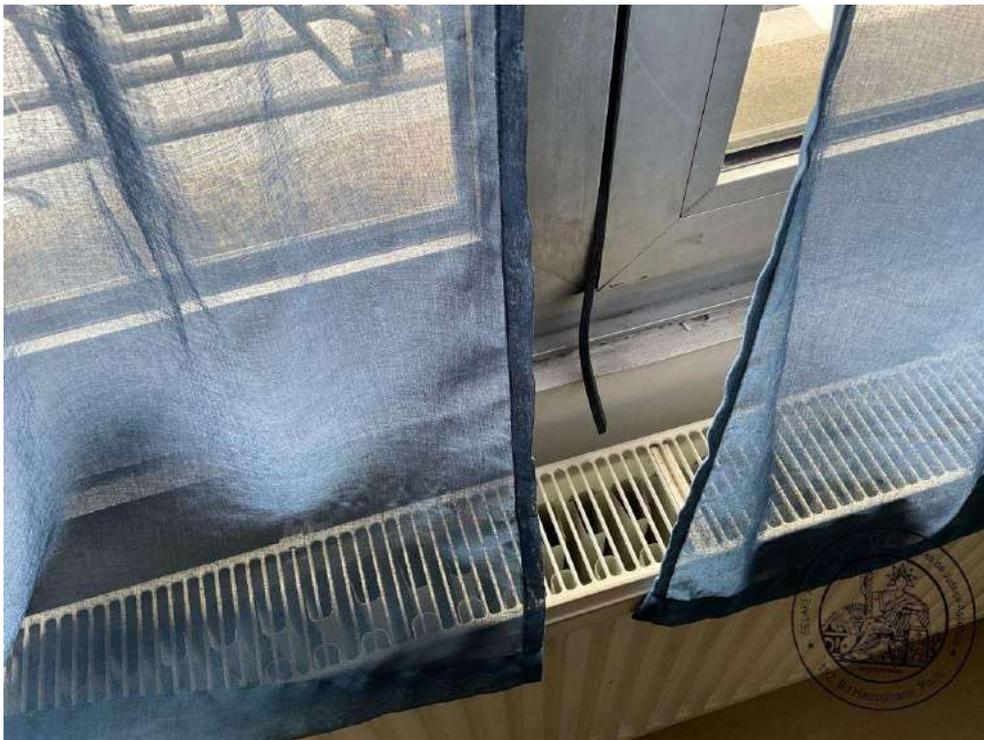
Joint abimée au niveau de la fenêtre de gauche

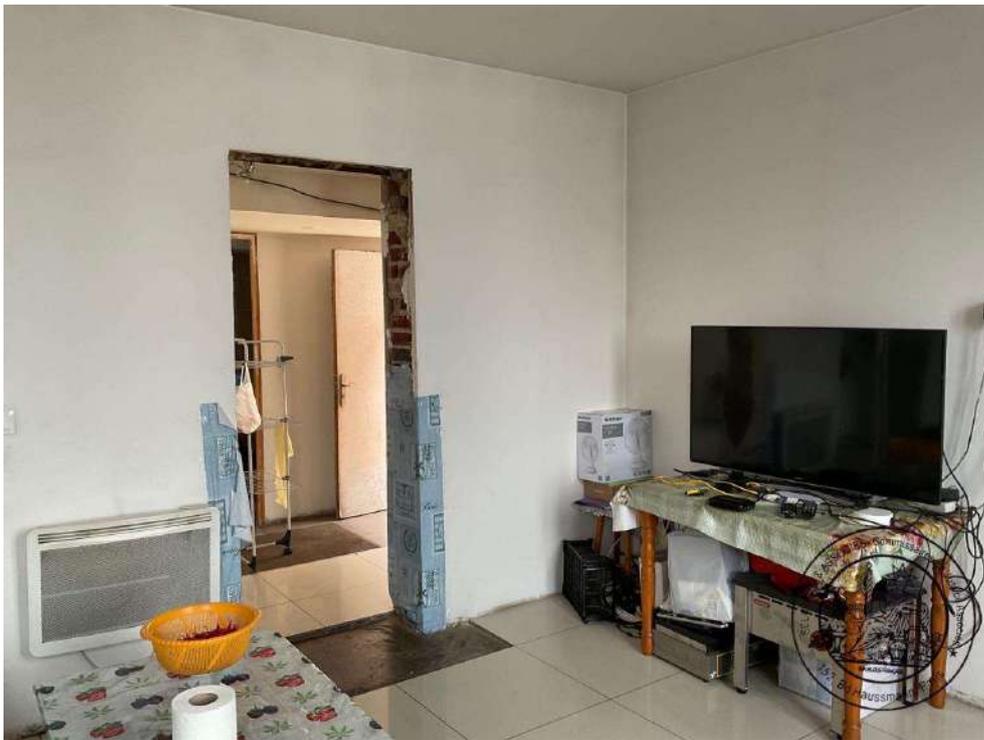
Bati de la baie libre non finalisé

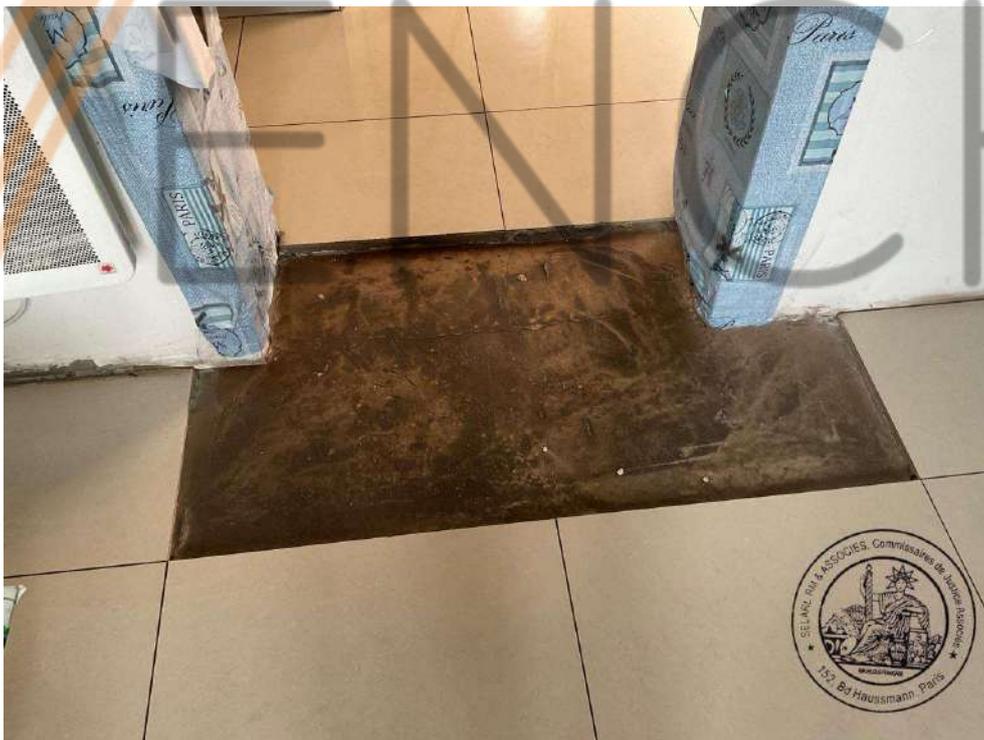
Absence de carrelage au niveau du bâti

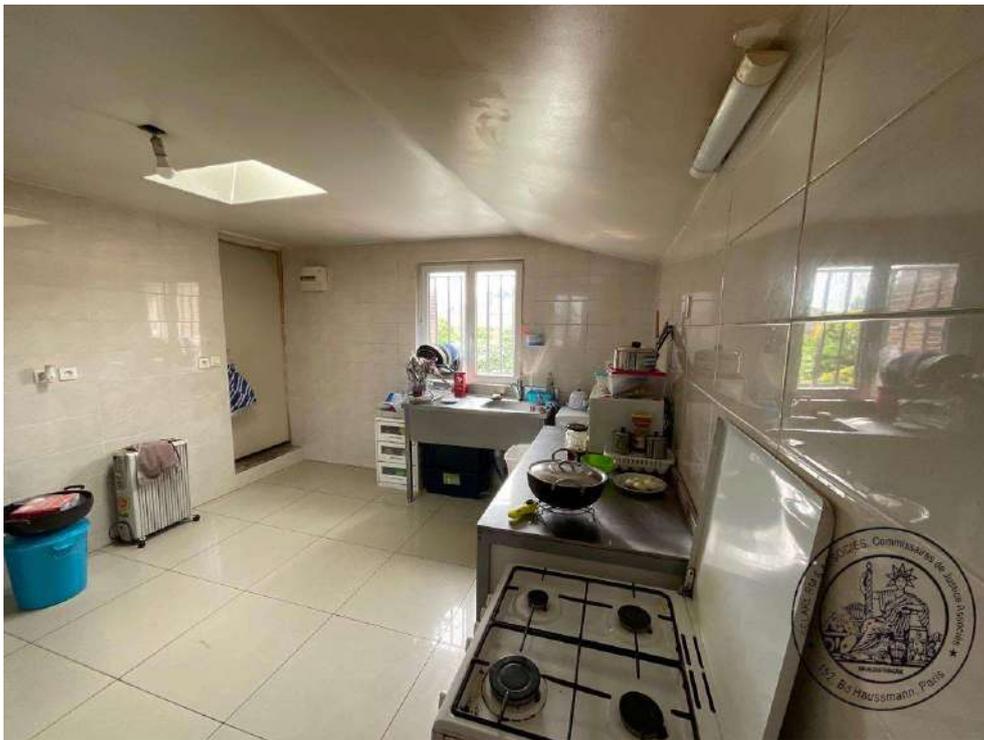
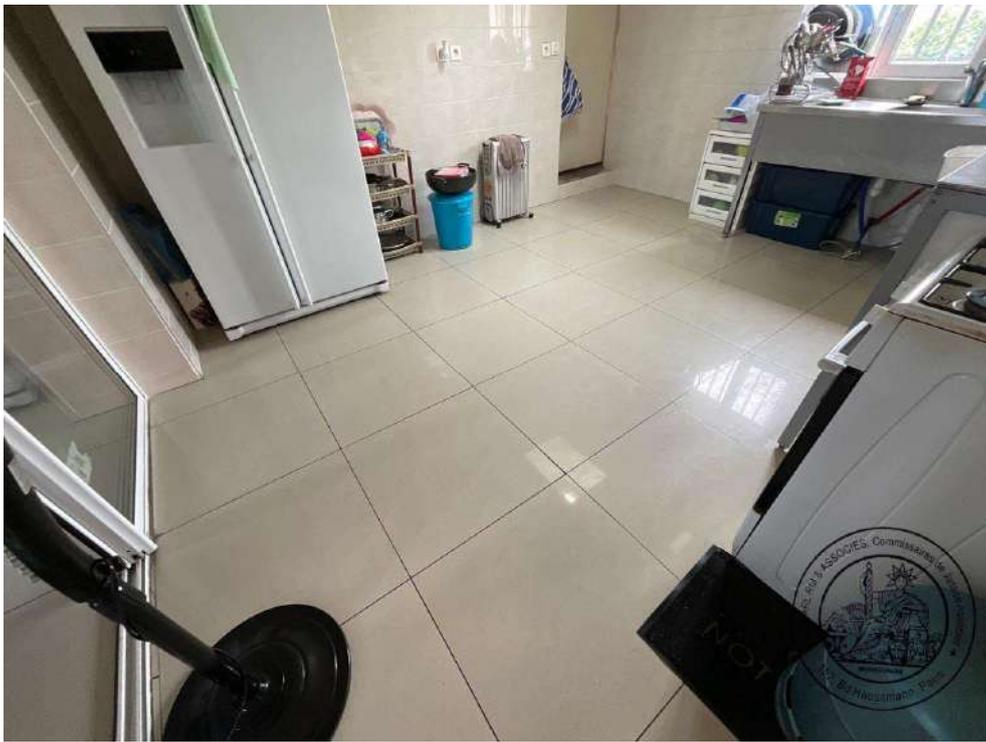
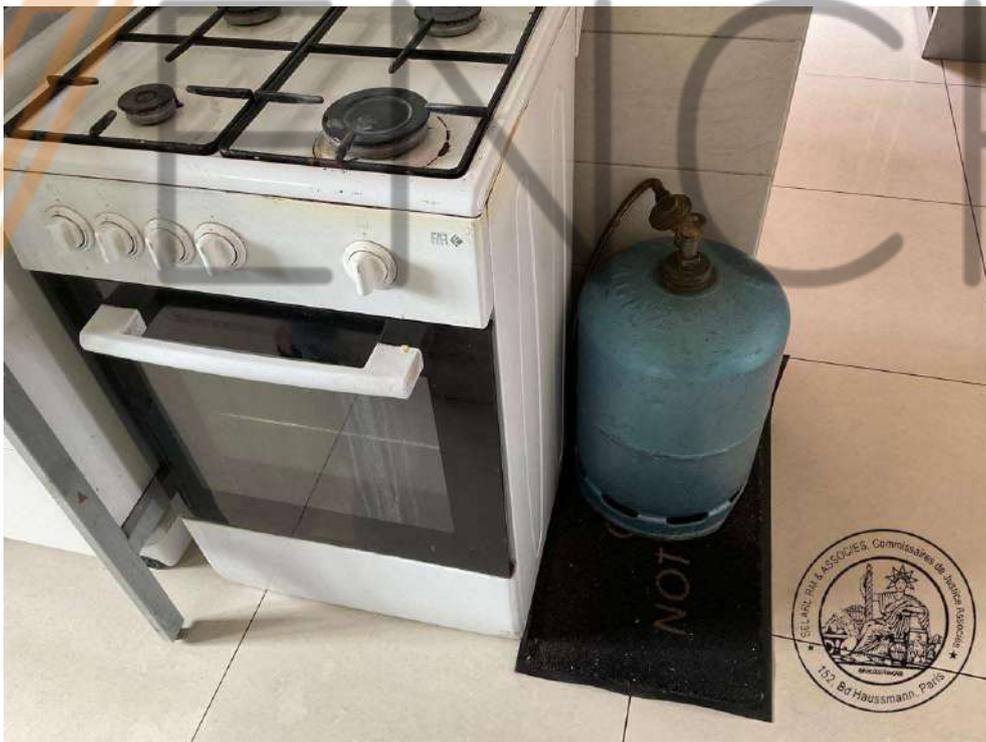
TERRASSE

La terrasse située au 1^{er} étage du pavillon est usagée. Je constate que sur une partie du ravalement les briques sont apparentes.

La toiture au-dessus du garage est usagée.

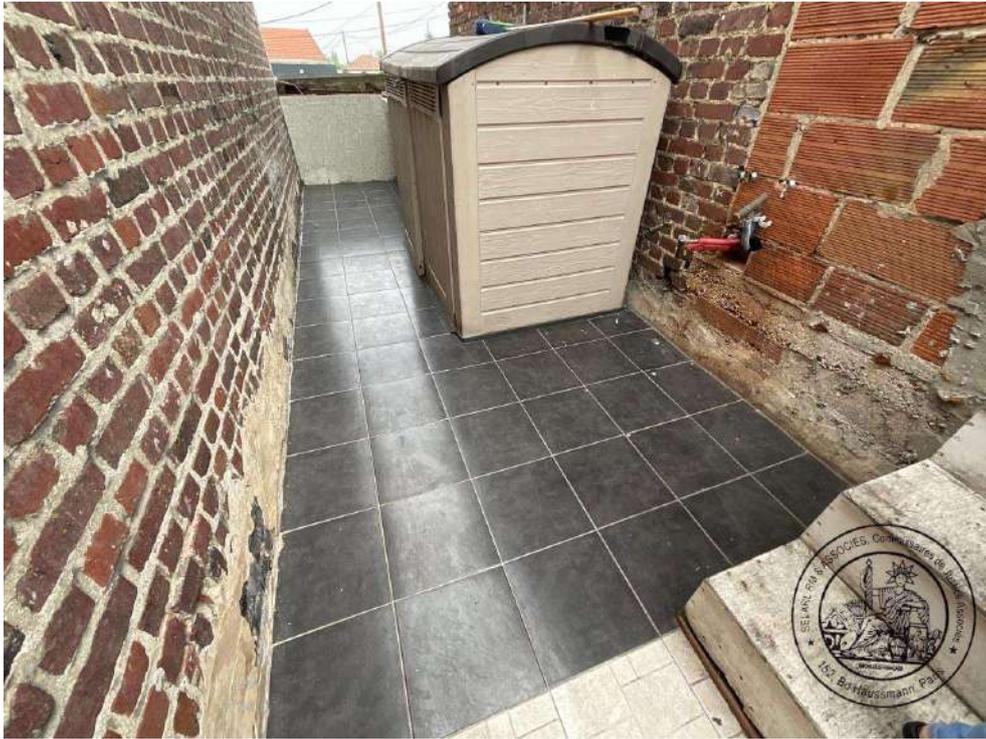
Sortir de tuyau au niveau du ravalement

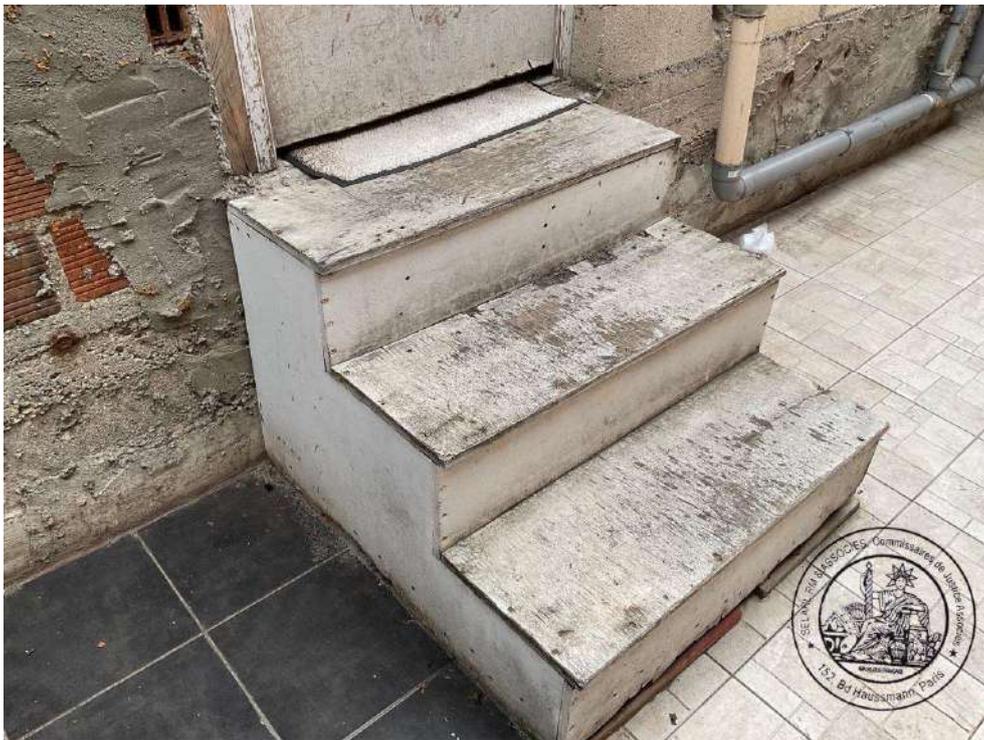
Escaliers permettant accès à l'entrée du pavillon

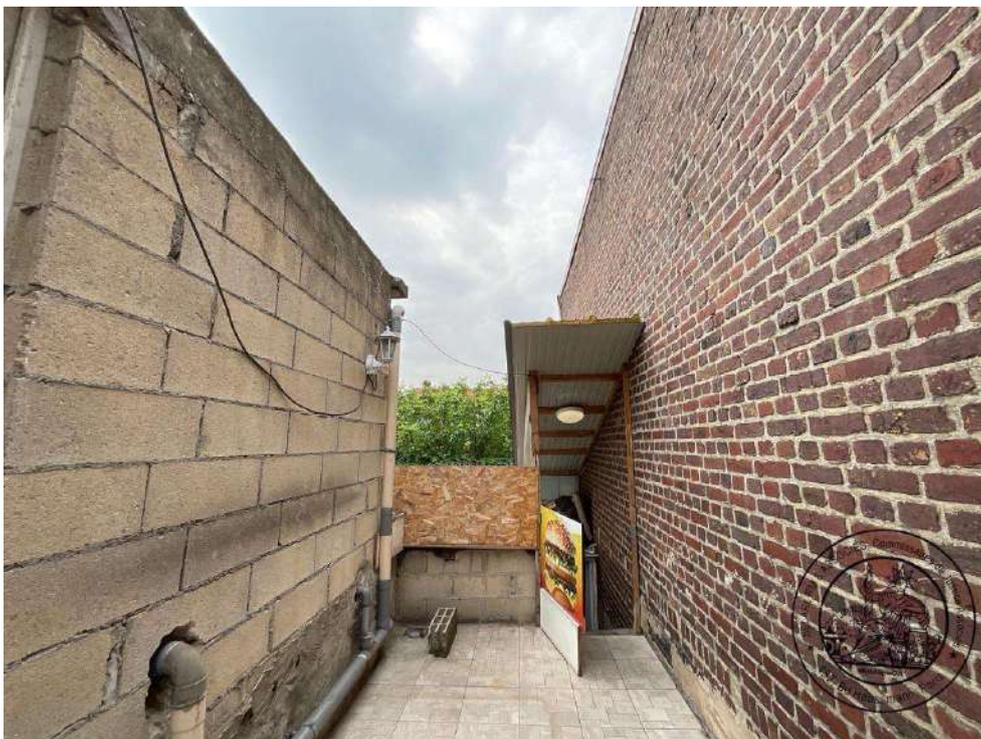
ESCALIERS

L'escalier est ancien et usagé. Ce dernier est accessible par le garage.

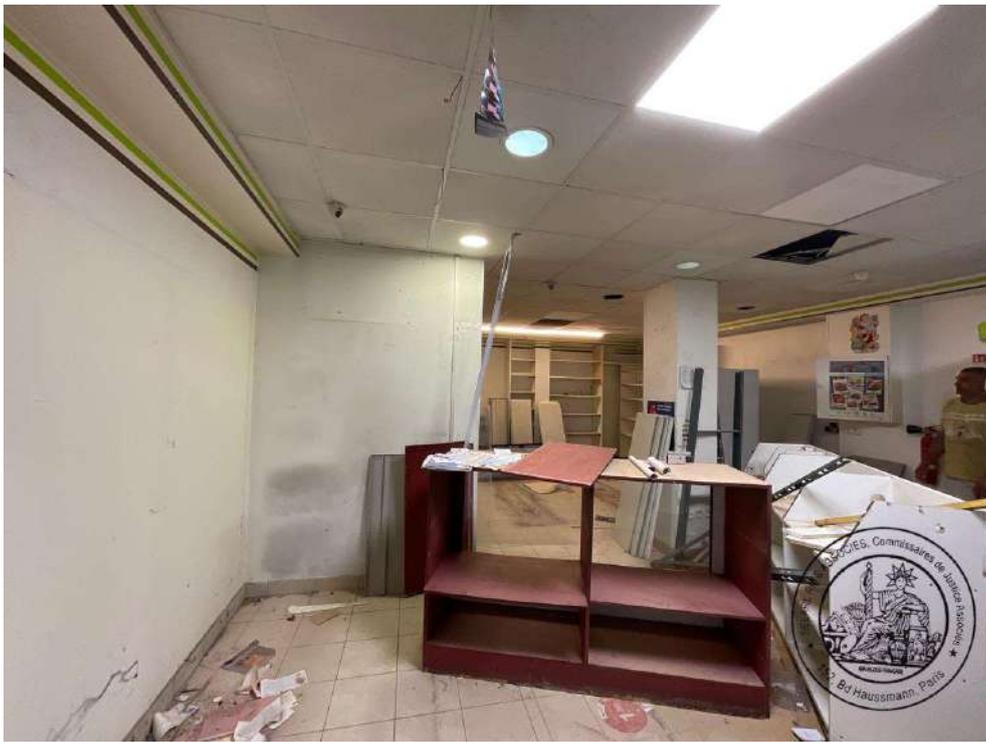
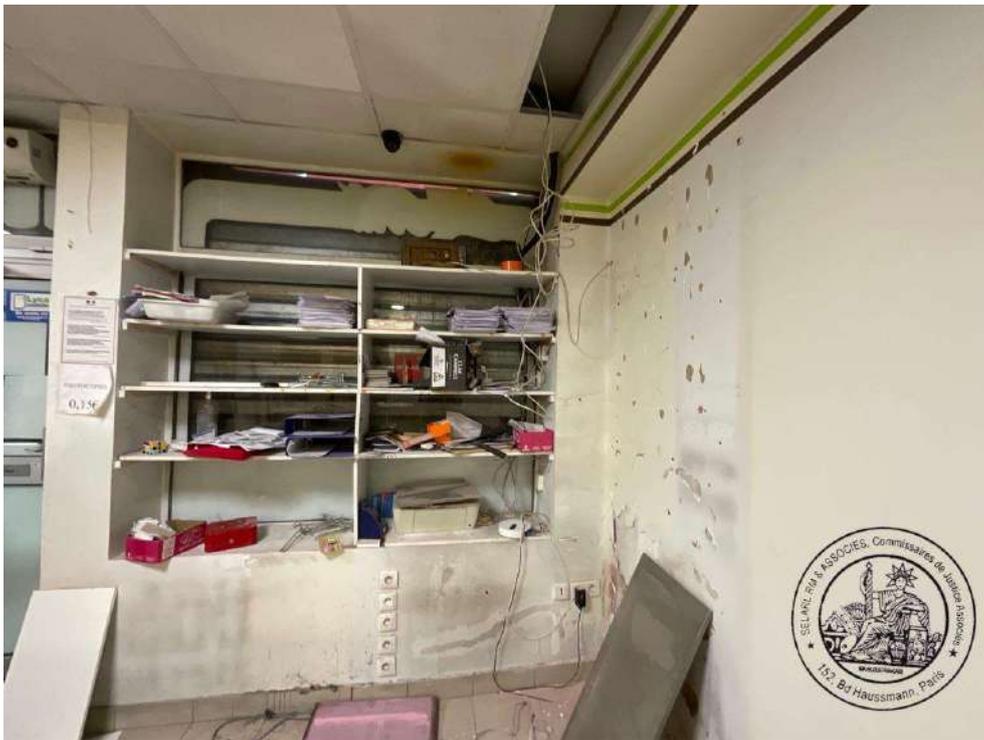
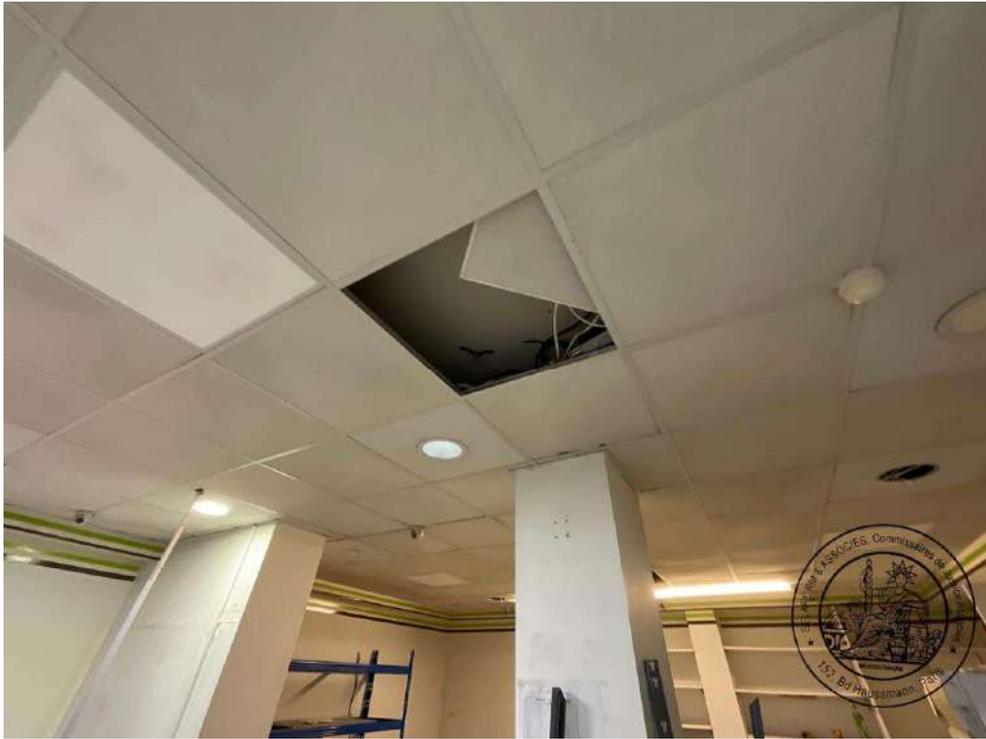
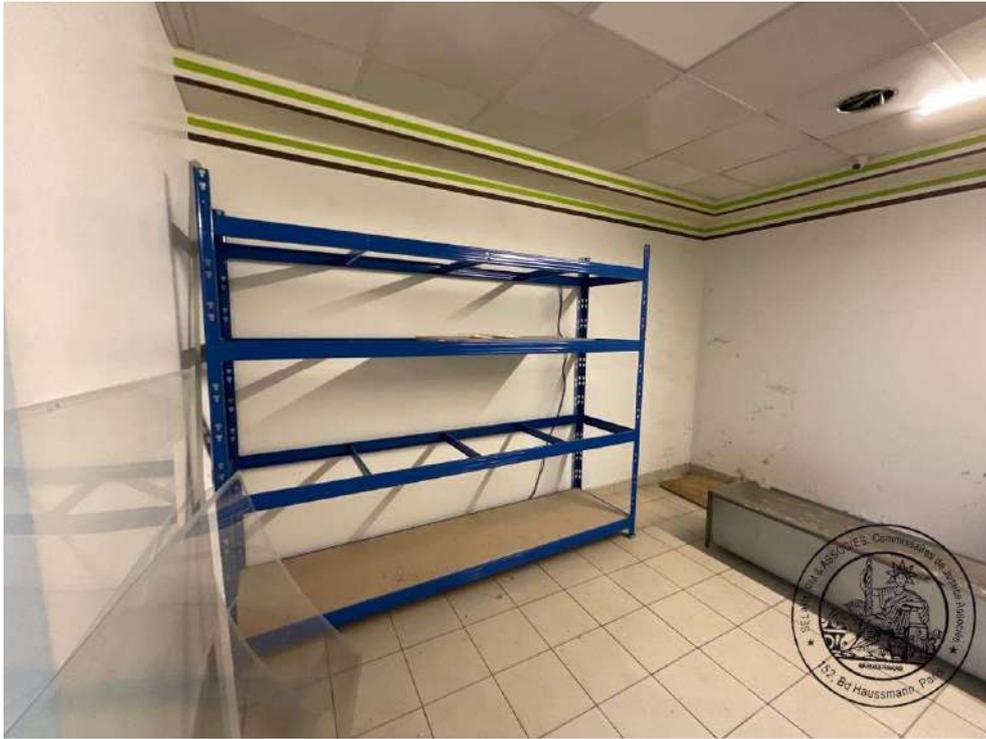
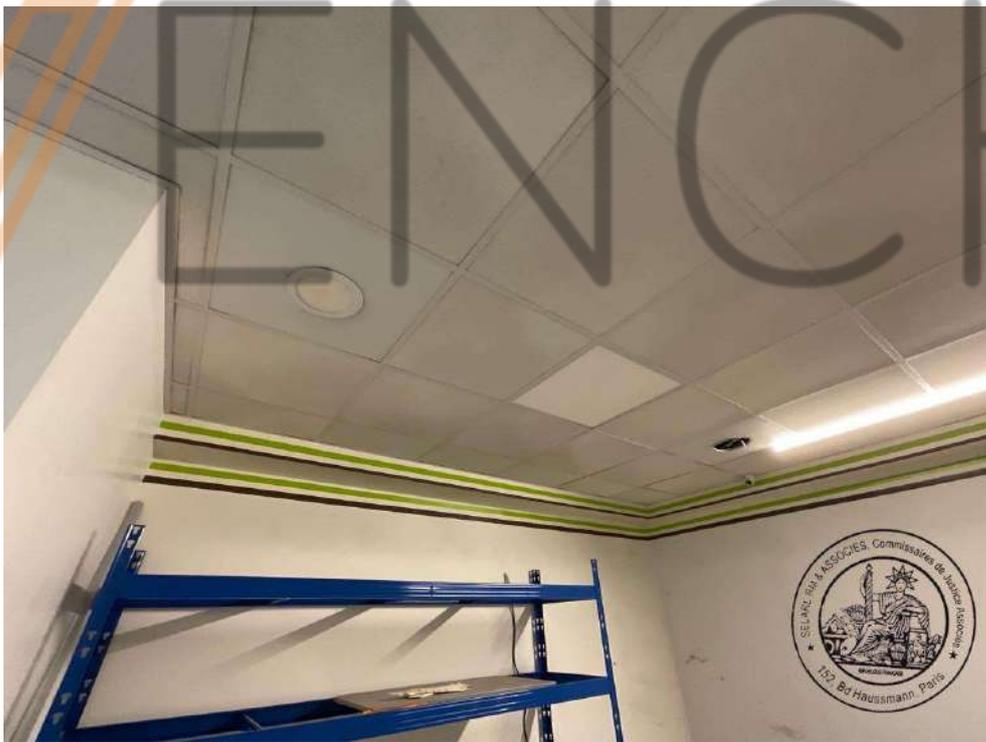
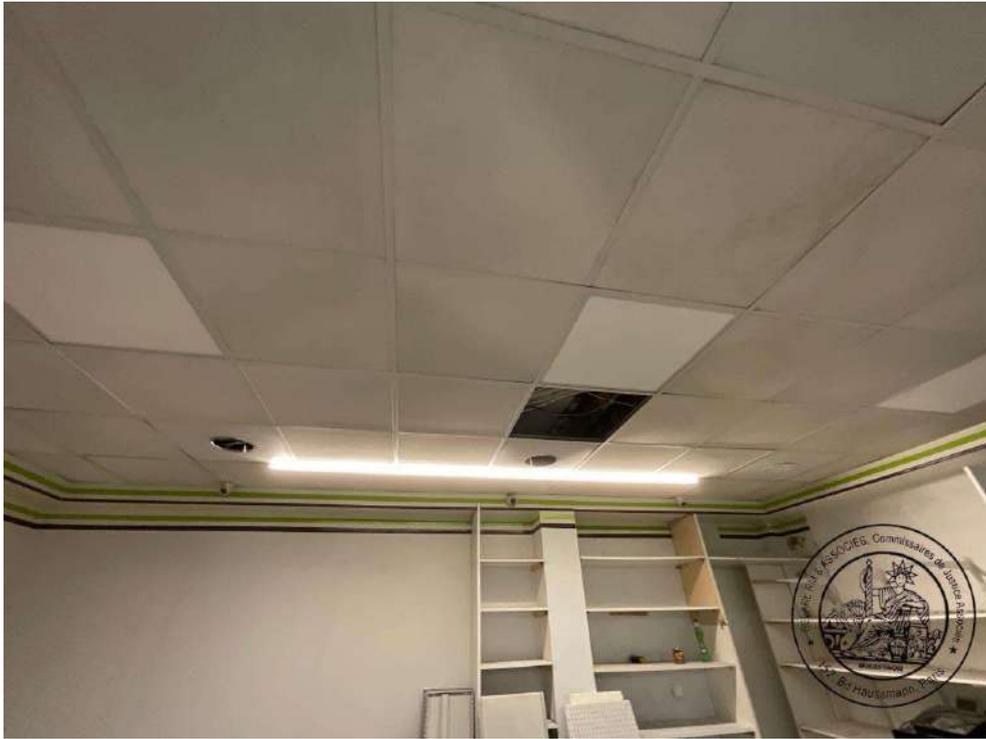
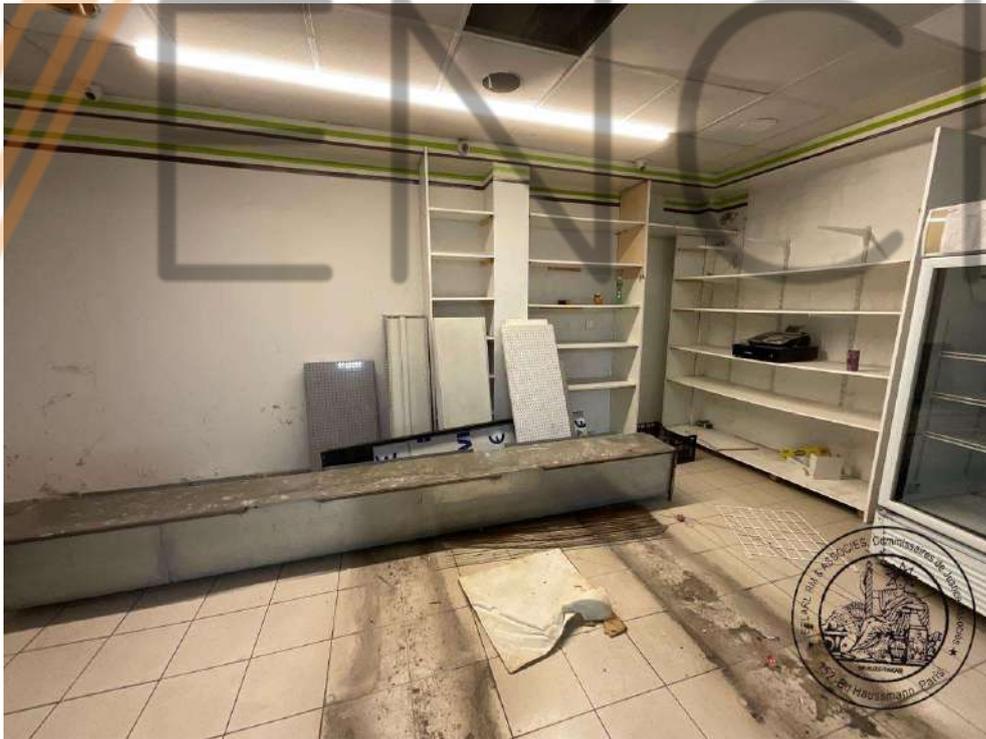
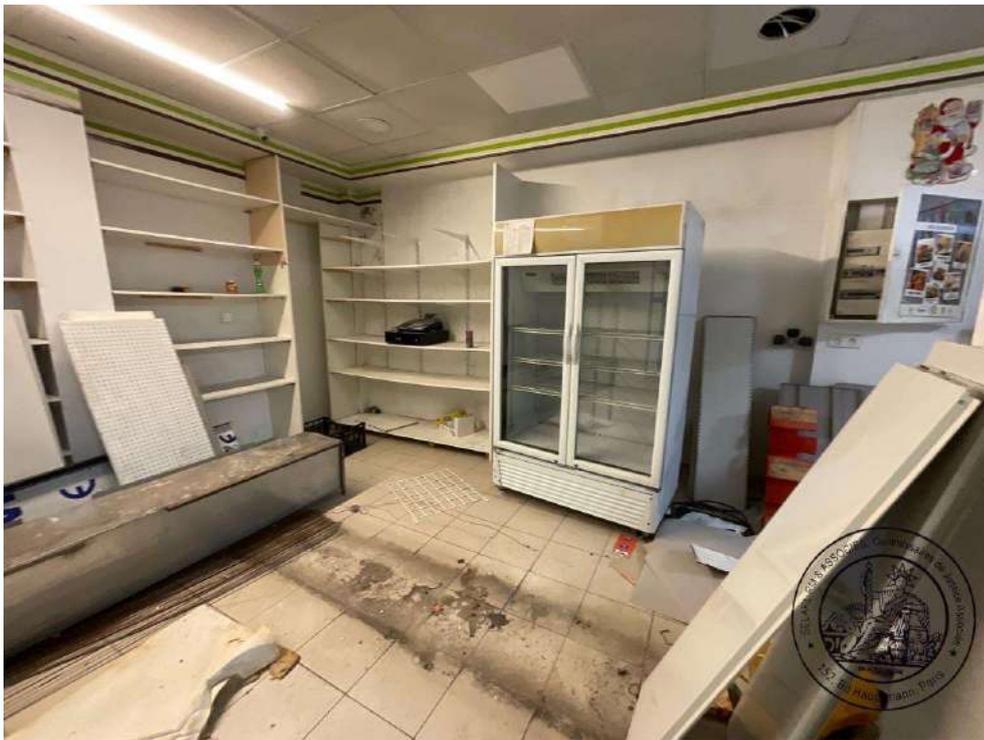
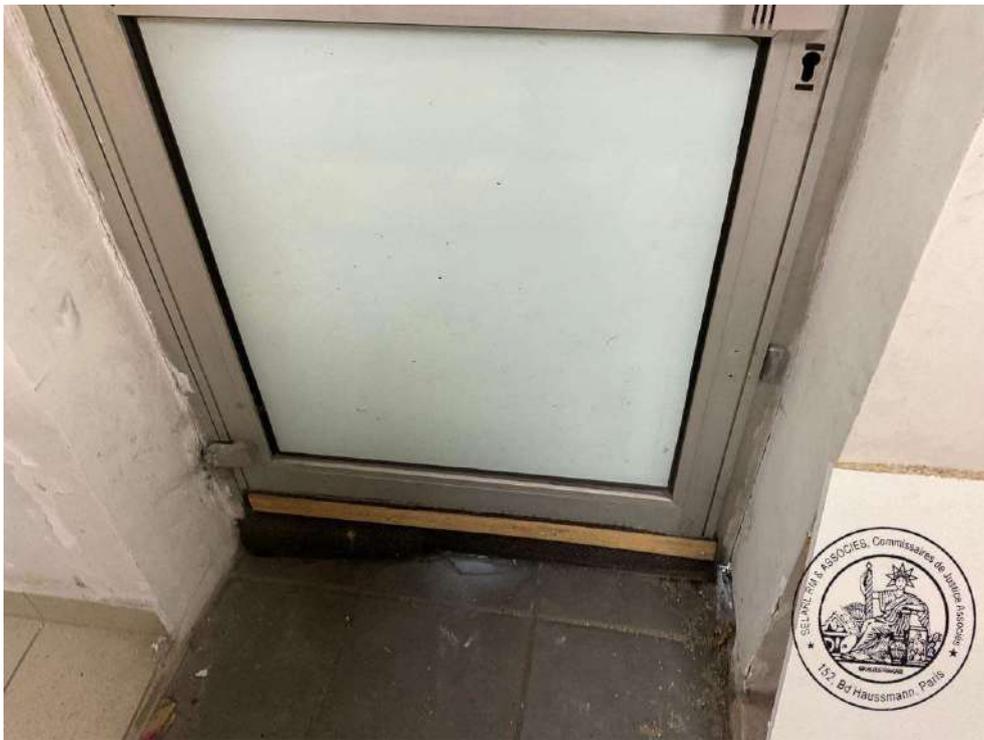
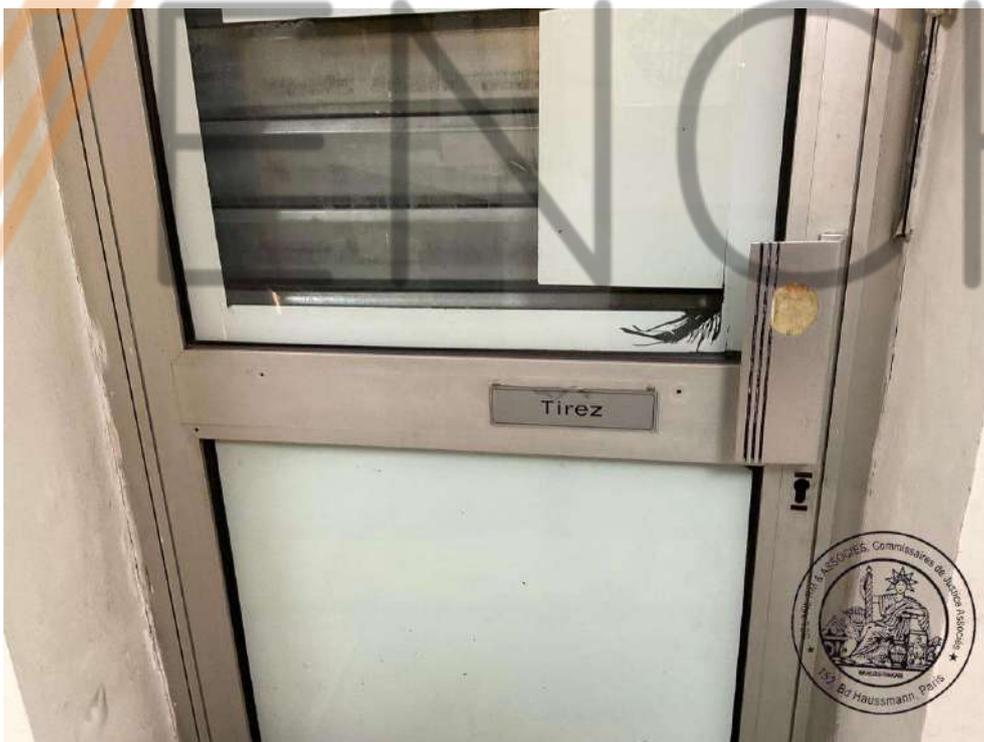
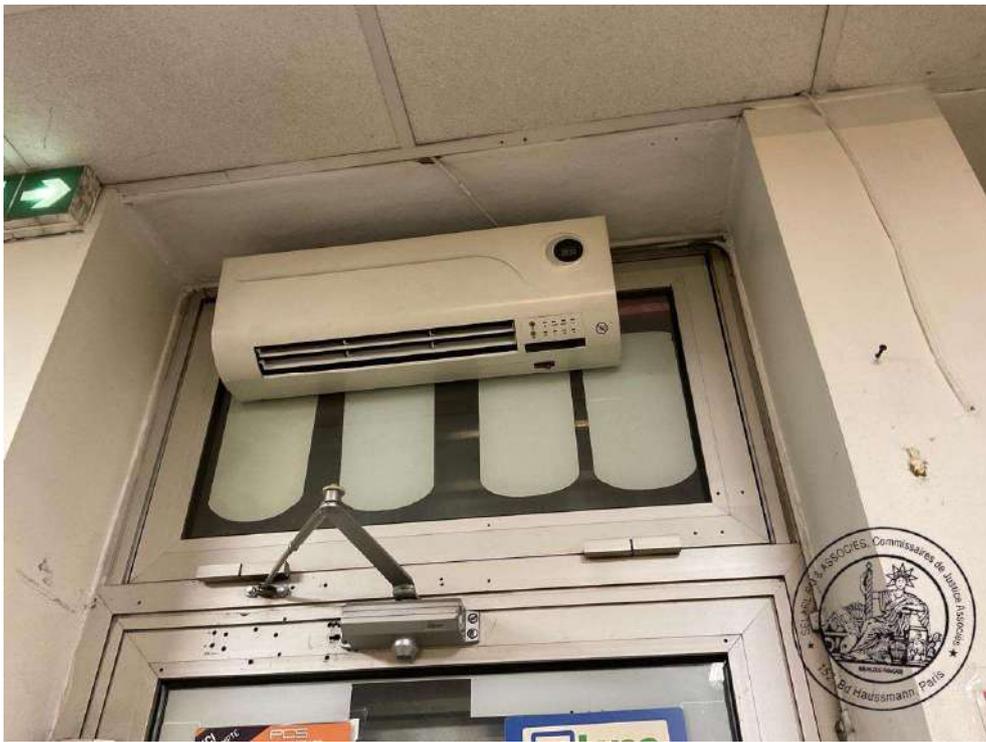
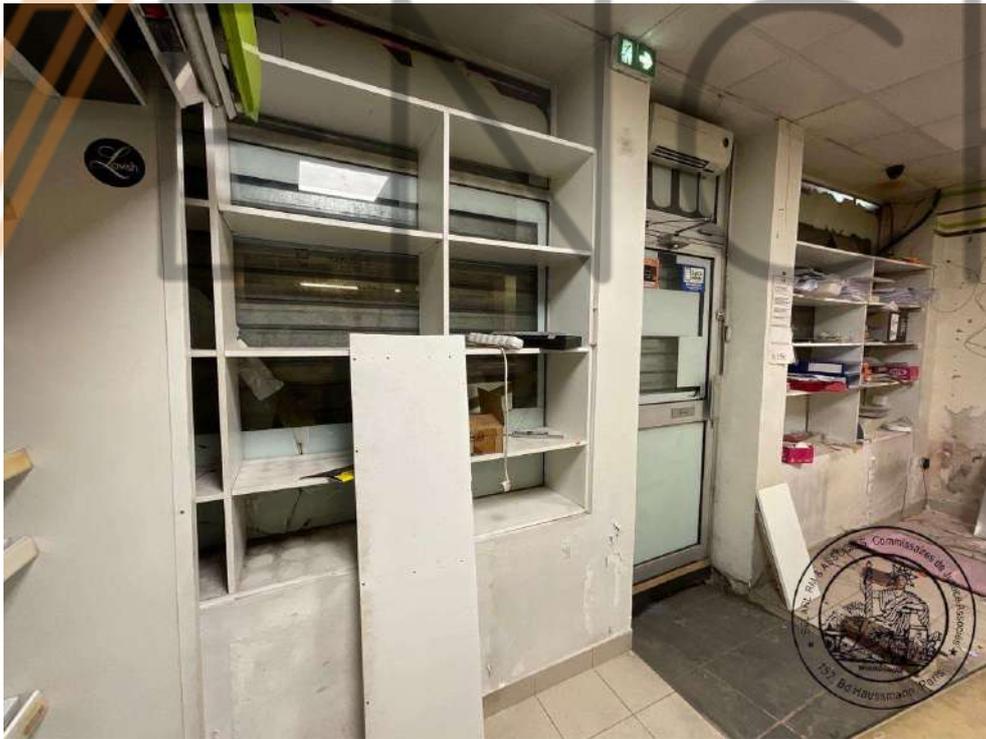
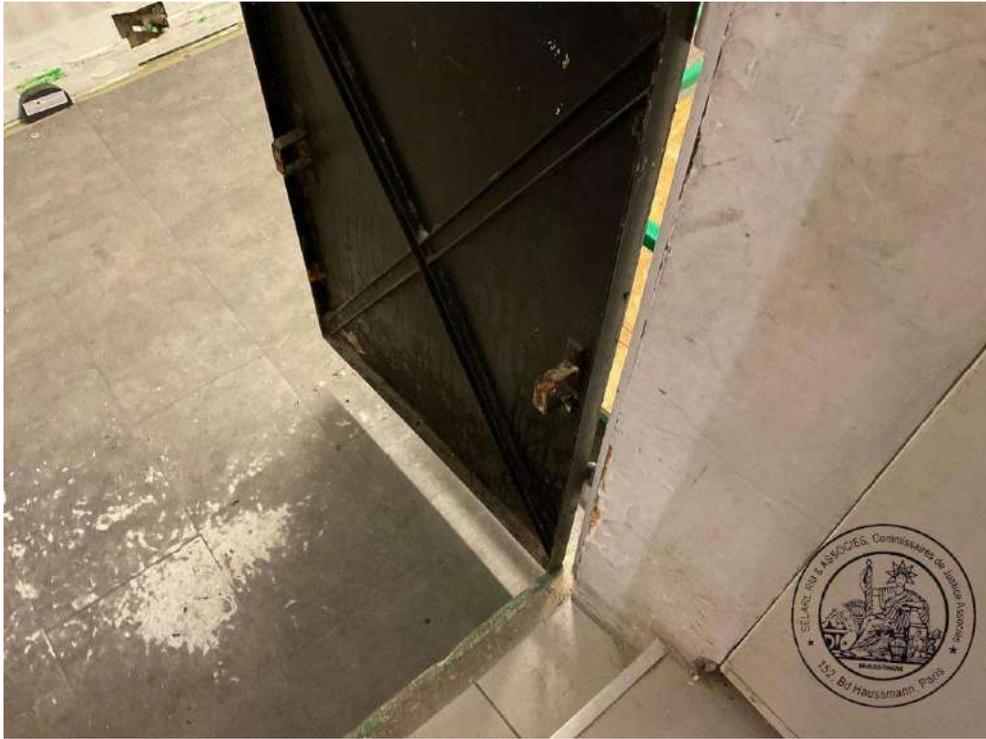
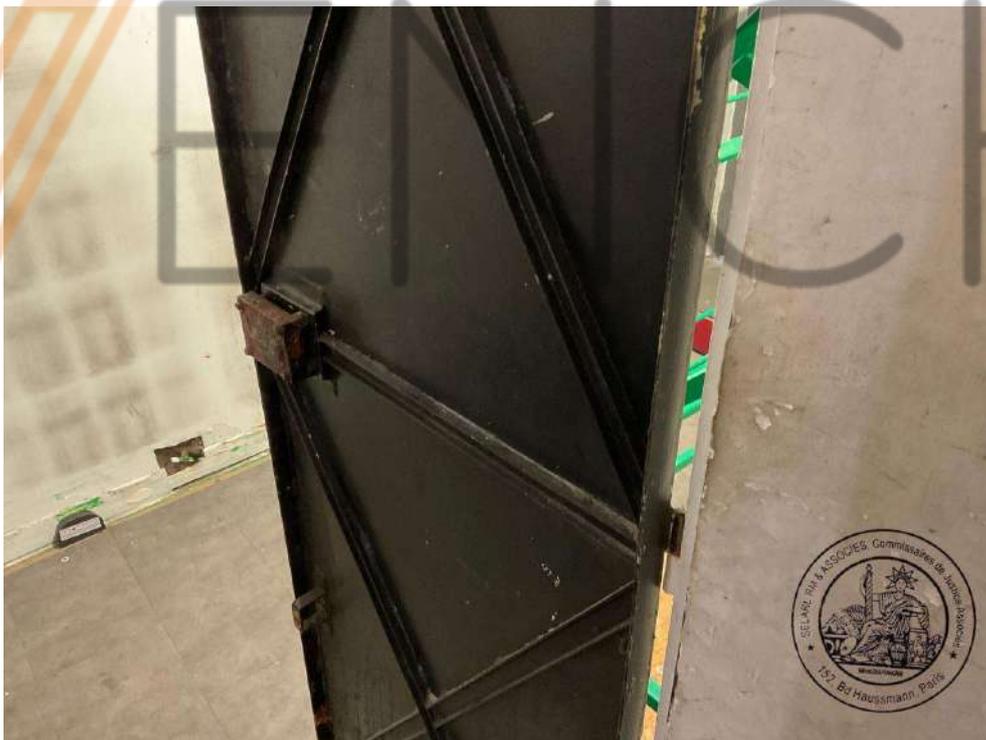
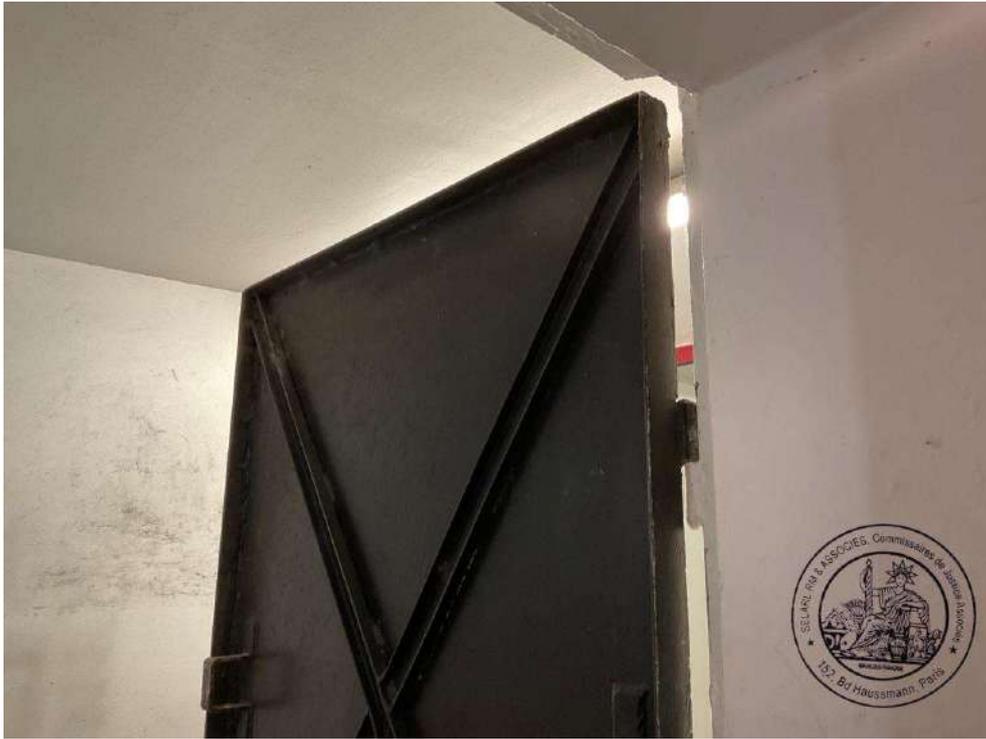
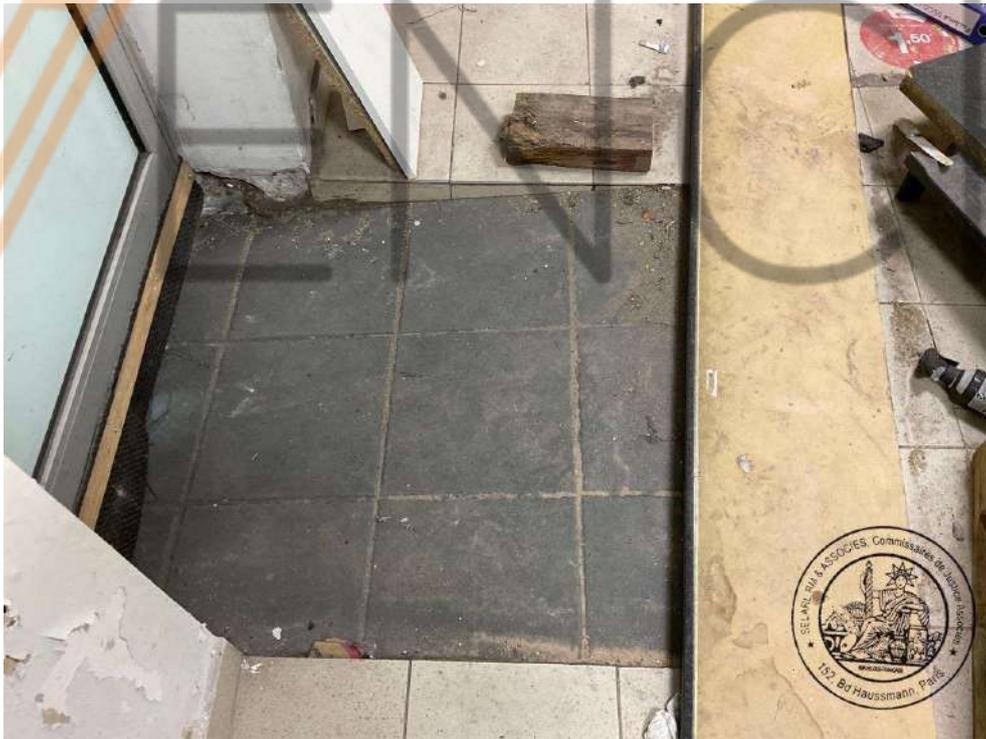
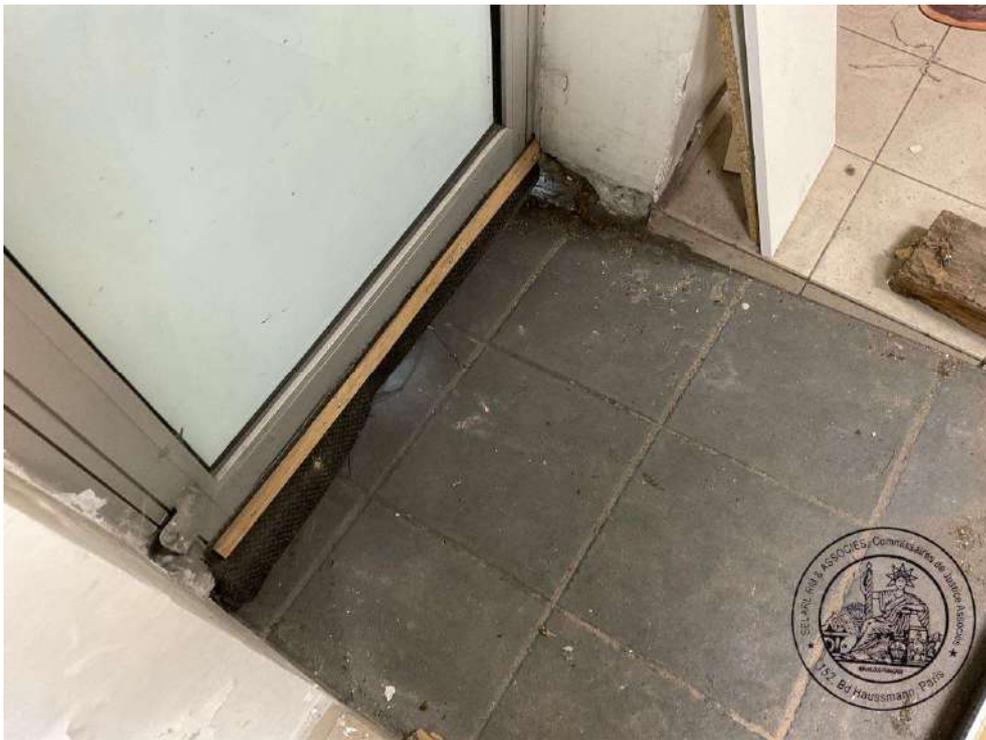
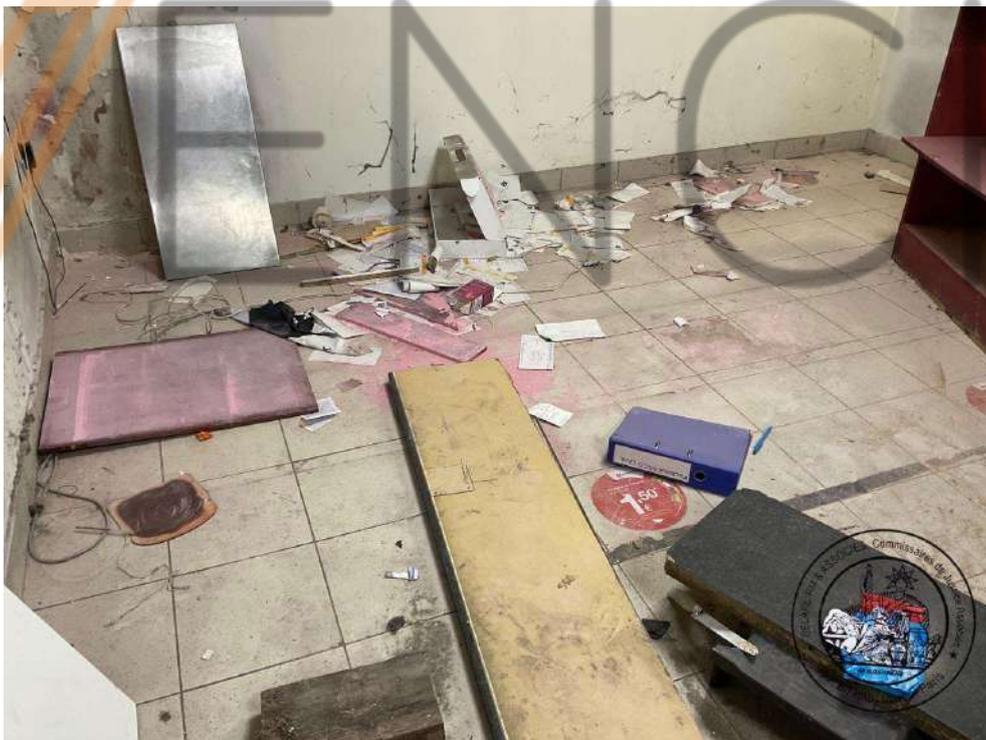
BOUTIQUE REZ-DE-CHAUSSÉE

La boutique au rez-de-chaussée est totalement abandonnée. Je n'ai pas pu vérifier le bon fonctionnement du rideau métallique sur la devanture de la boutique.

Les vitrines de la boutique sont anciennes. La porte donnant sur le couloir est largement usagée, je relève de nombreuses marques et traces d'oxydation. Je n'ai pu procéder à l'ouverture de la porte donnant sur rue également.

Le carrelage au sol est recouvert de poussière et je relève des dalles de faux plafond manquantes ainsi que des pavés lumineux non fonctionnels.

La zone est totalement usagée et non entretenue.
