## PROCÈS-VERBAL DESCRIPTIF

**L'AN DEUX MILLE VINGT-CINQ ET LE VINGT-TROIS JANVIER**  
**DE 13H00 À 18H45**

**SYNDICAT DES COPROPRIETAIRES DE L'IMMEUBLE SIS 11-15, RUE  
ERARD À PARIS (75012),**

Dans un immeuble sis 11-15, rue Erard à PARIS (75012)  
Cadastré CT 23  
Pour une contenance de 41 ares et 31 centiares et 86 centiares

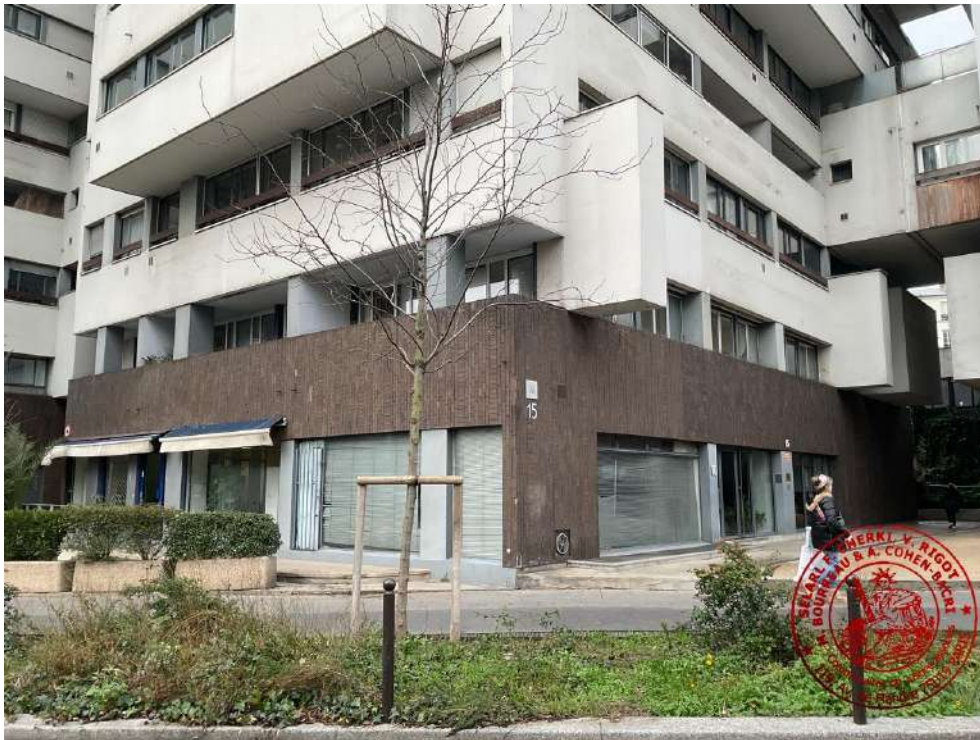
Photographie n°5.

En partie gauche de la devanture, plusieurs briques marron sont manquantes.

Sur la façade grise, des traces noires et traces de coulure sont visibles, entre les différents étages de l'immeuble. En partie droite de la façade, sous le balcon du cinquième étage, je relève un écaillage de peinture.

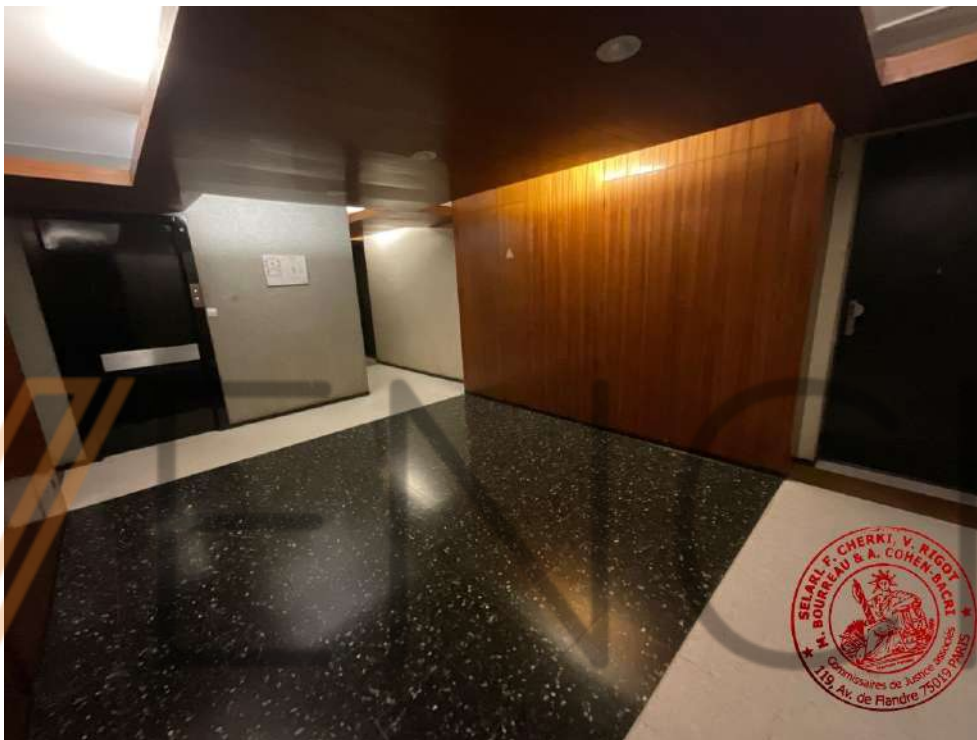
Photographie n°31.

Sur le mur à droite de la porte permettant l'accès aux escaliers, je relève la présence de plusieurs impacts au niveau du bâti.

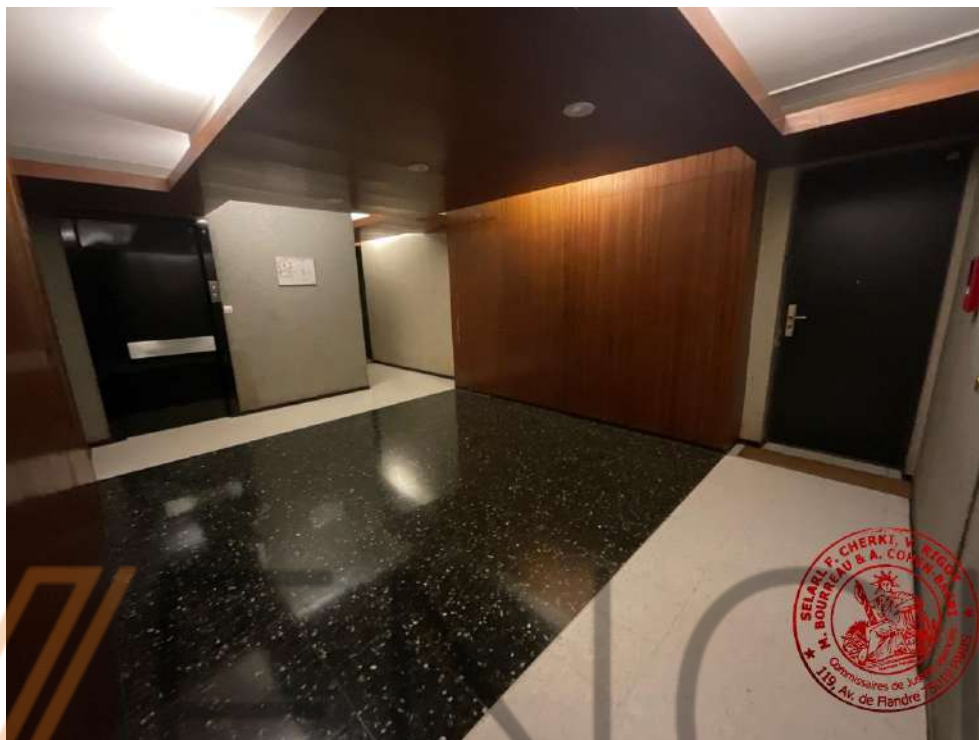
Photographie n°42.

Les revêtements sont en bon état général.

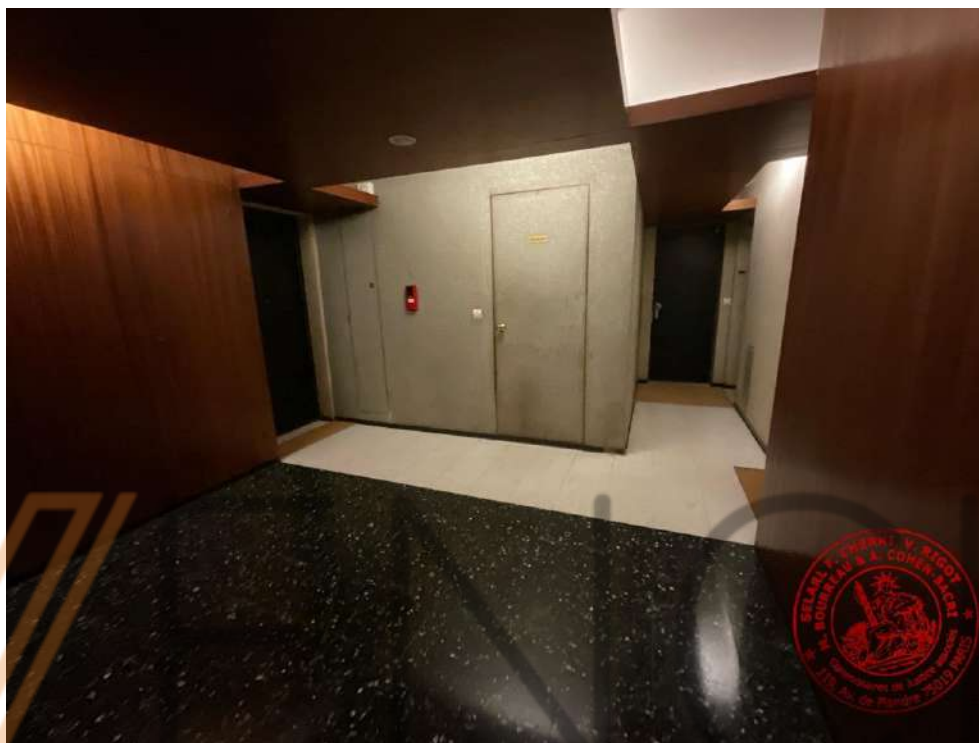
Photographie n°46.

Les revêtements sont en bon état général.

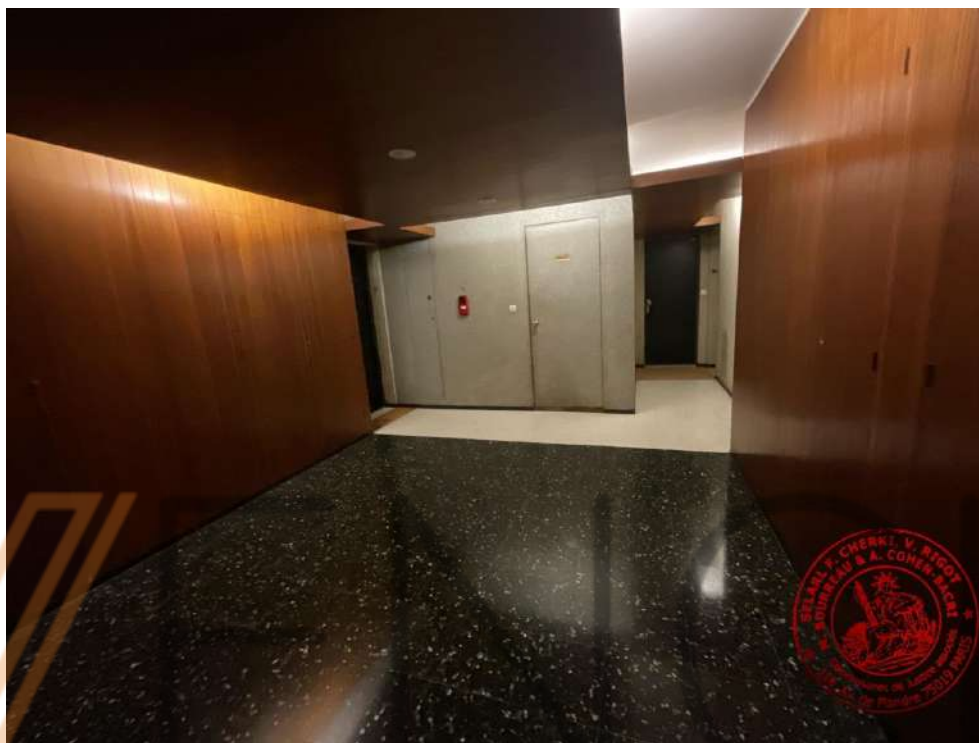
Photographie n°50.

Les revêtements sont en bon état général.

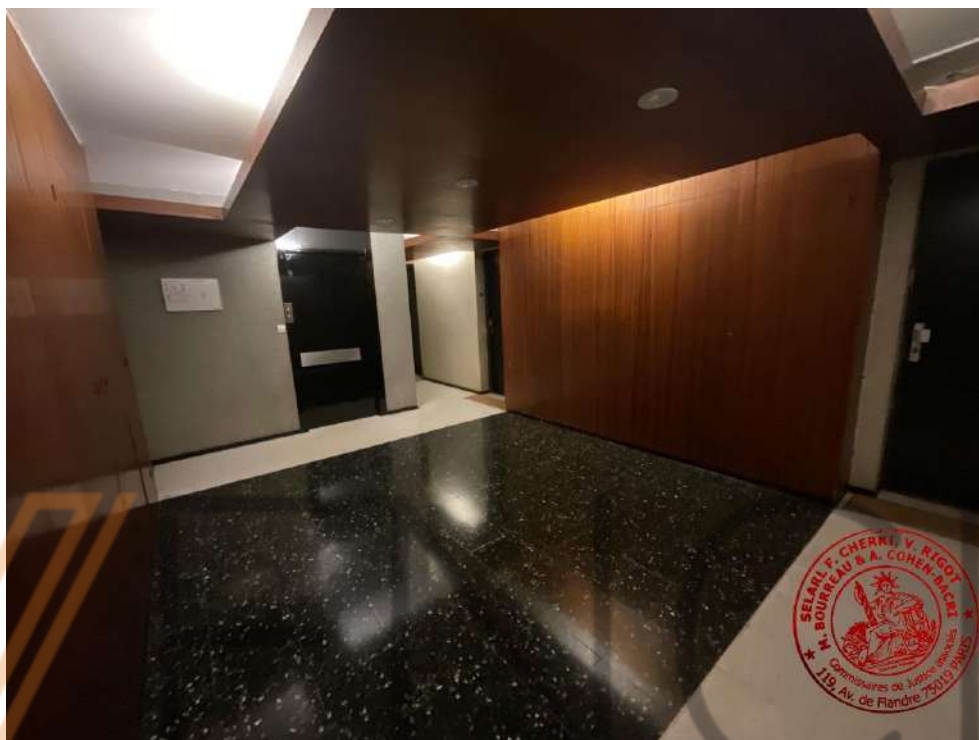
Photographie n°54.

Les revêtements sont en bon état général.

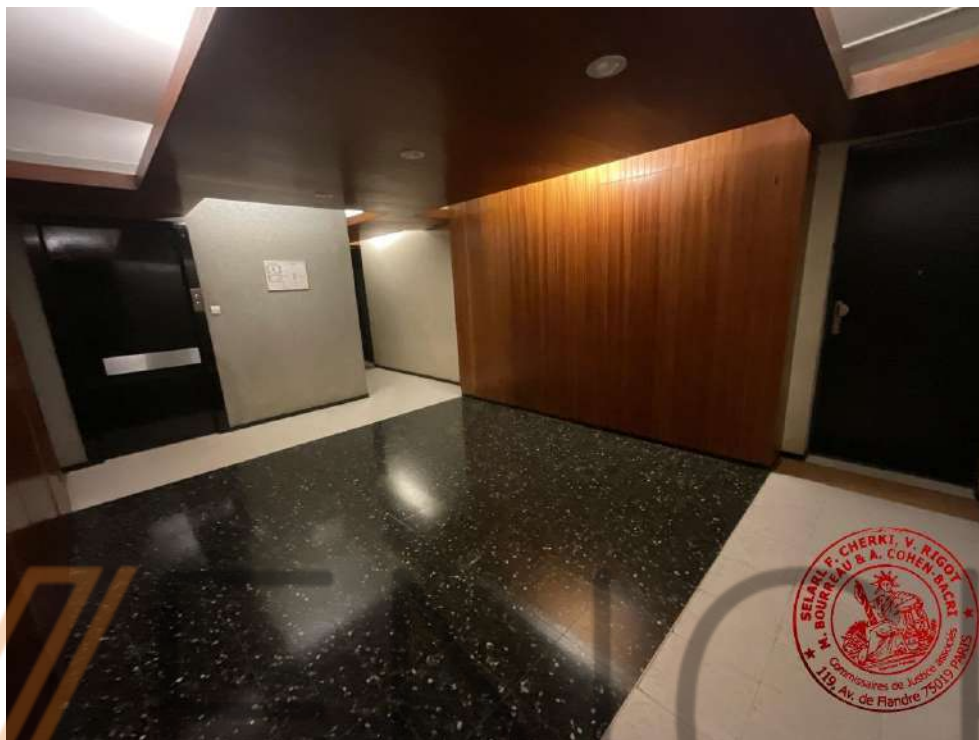
Photographie n°59.

Les revêtements sont en bon état général.

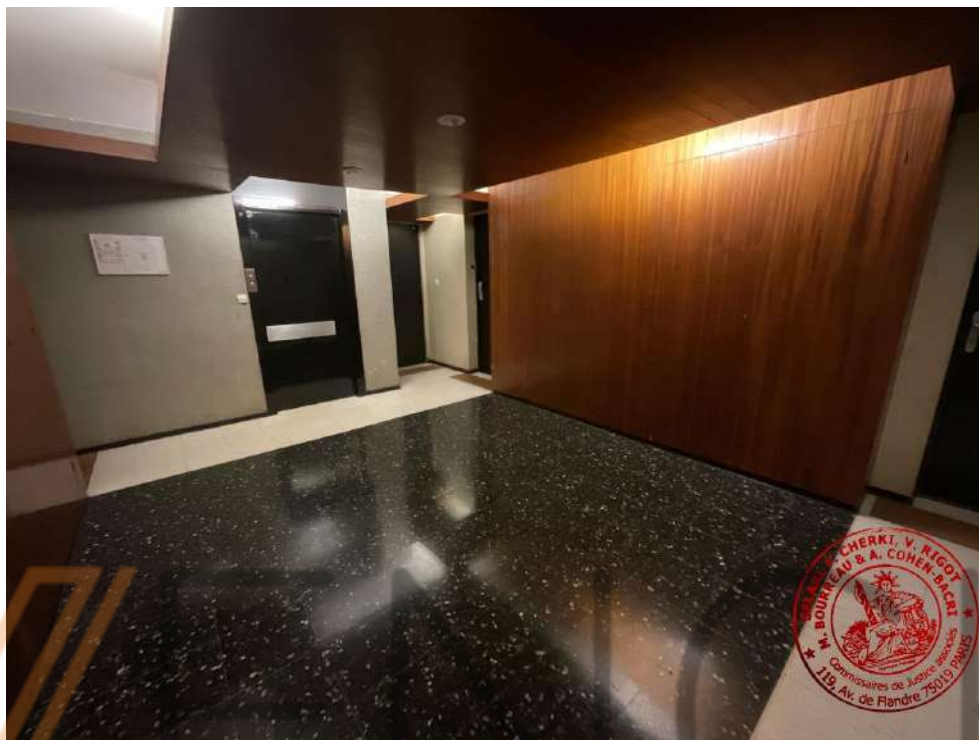
Photographie n°64.

Les revêtements sont en bon état général.

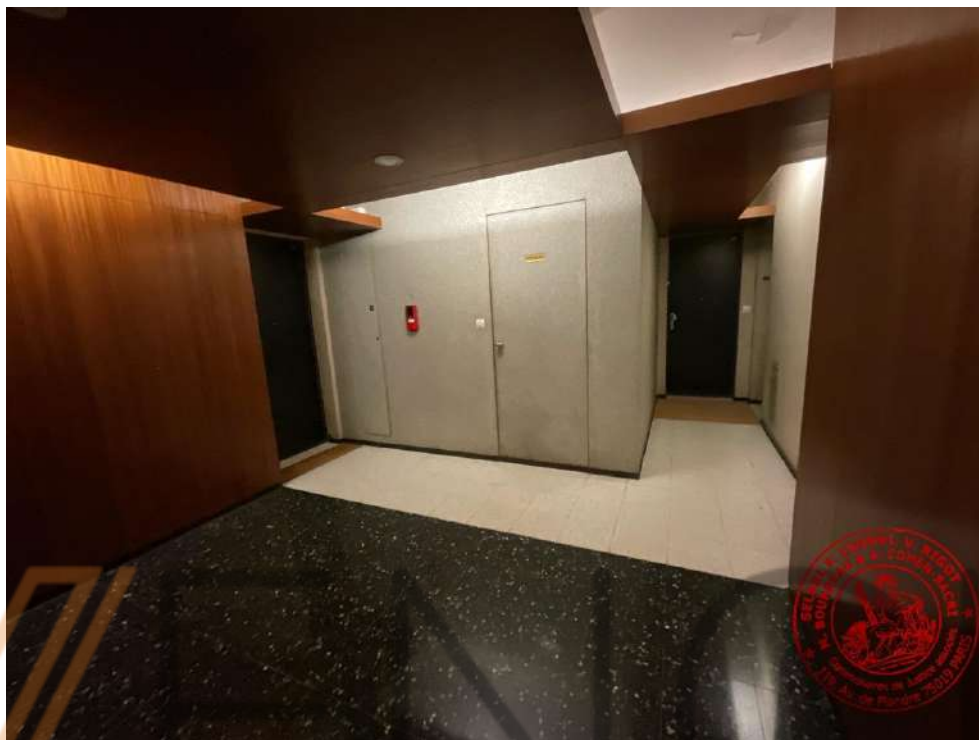
Photographie n°68.

Les revêtements sont en bon état général.

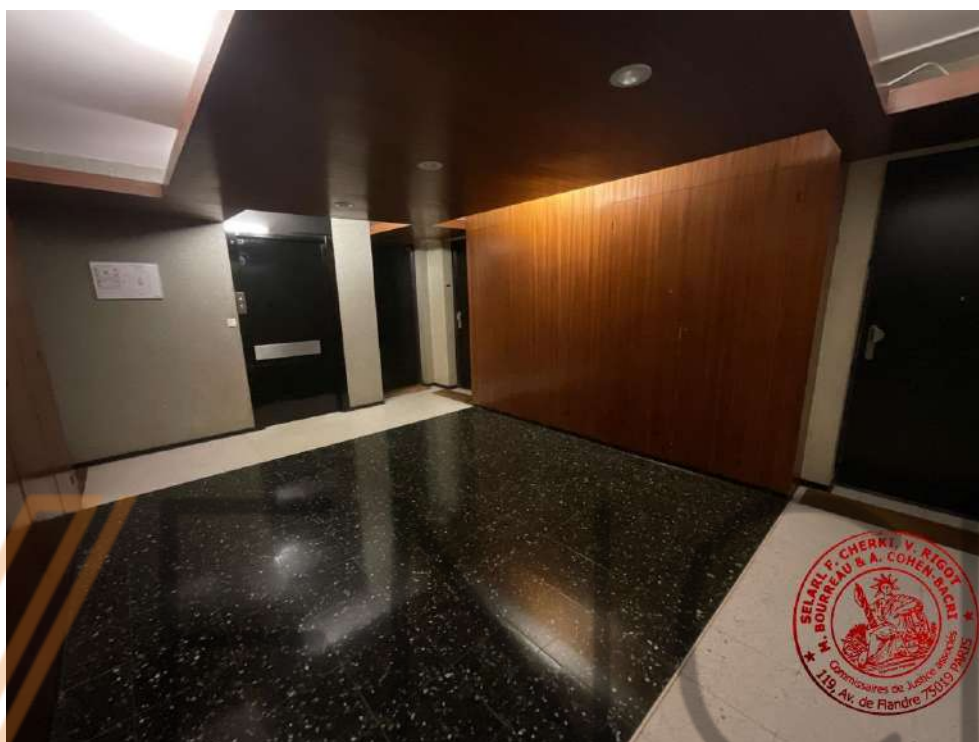
Photographie n°72.

Les revêtements sont en bon état général.

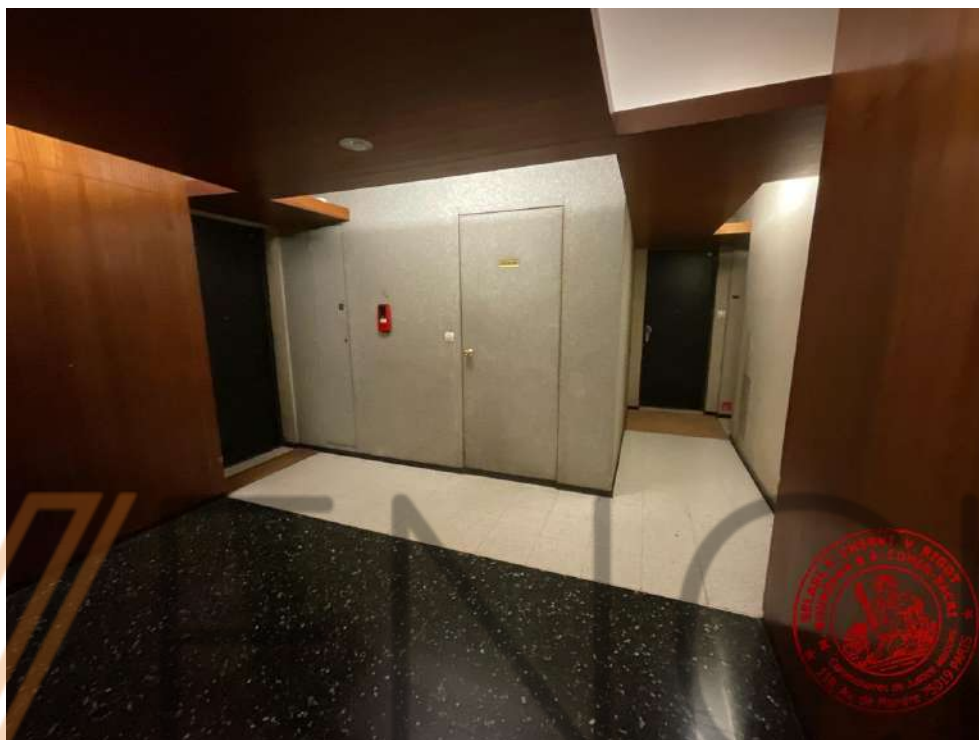
Photographie n°76.

Les revêtements sont en bon état général.

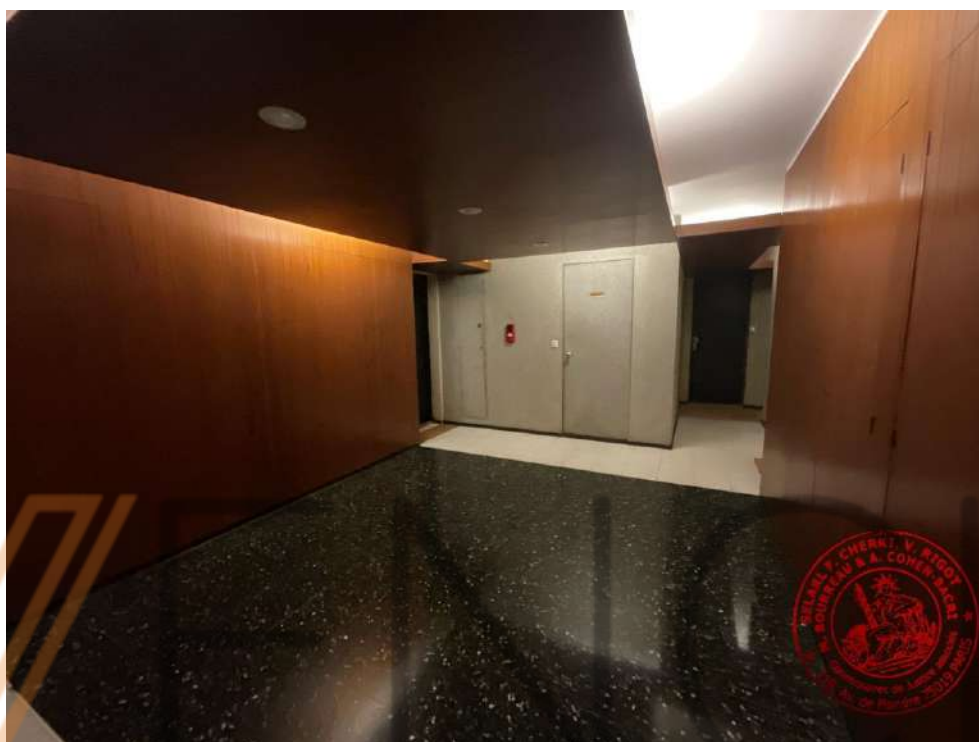
Photographie n°81.

Les revêtements sont en bon état général.

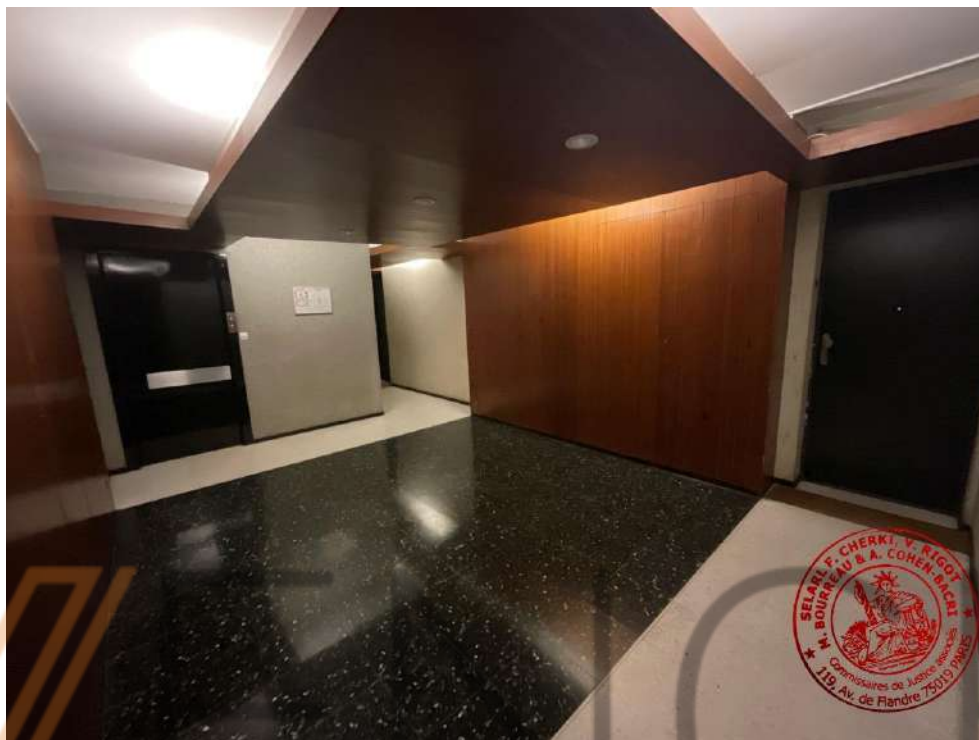
Photographie n°88.

Les revêtements sont en bon état général.

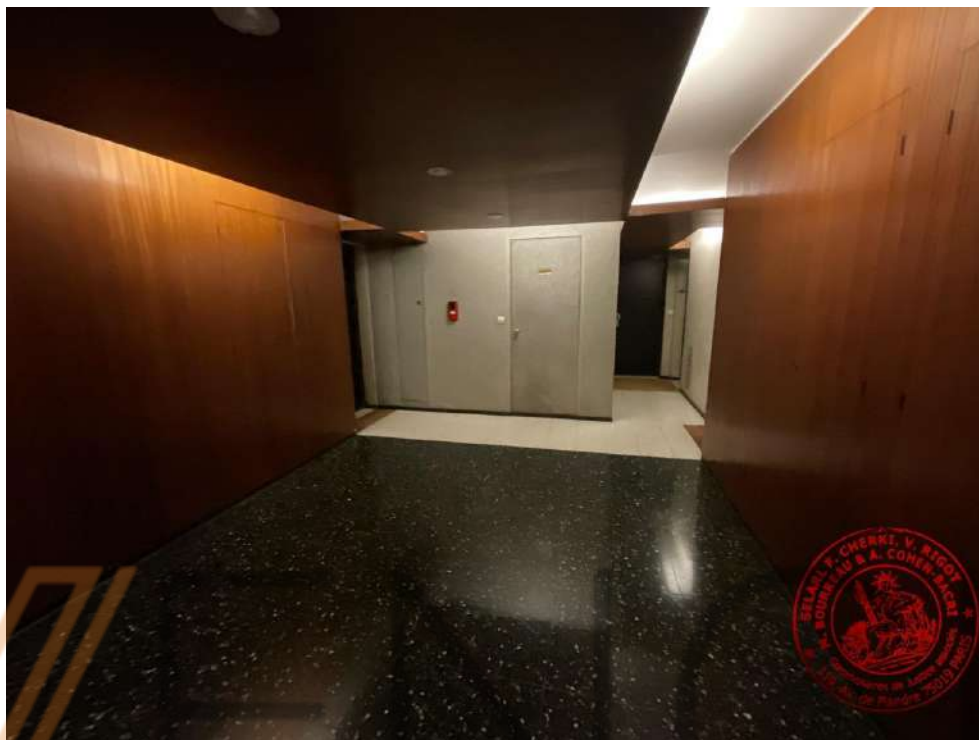
Photographie n°96.

Les revêtements sont en bon état général.

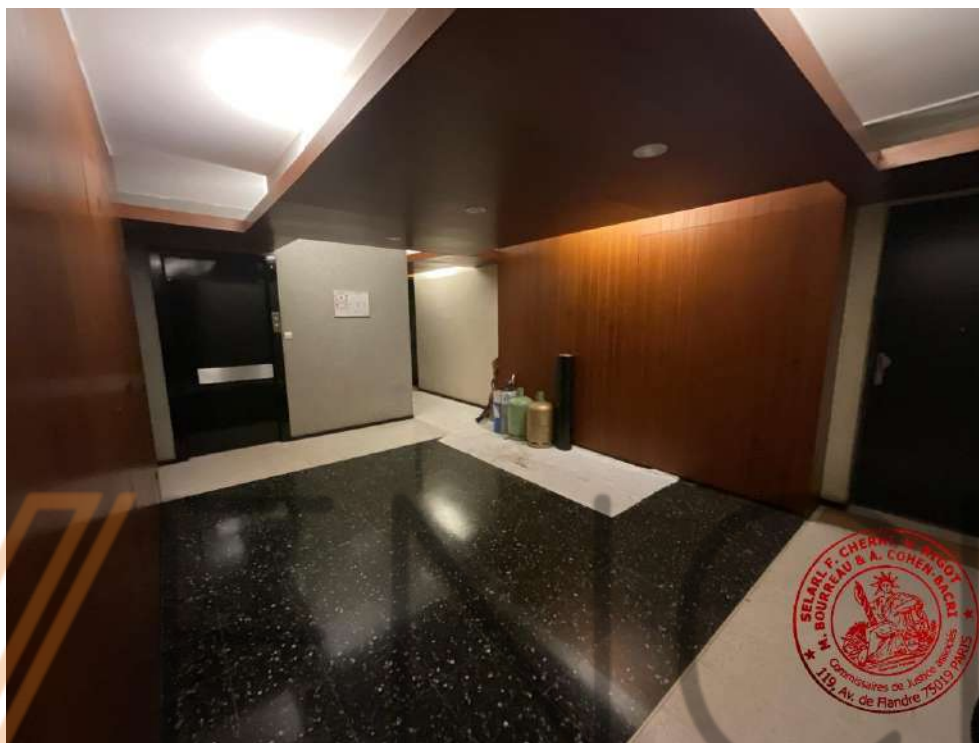
Photographie n°103.

Les revêtements sont en bon état général.

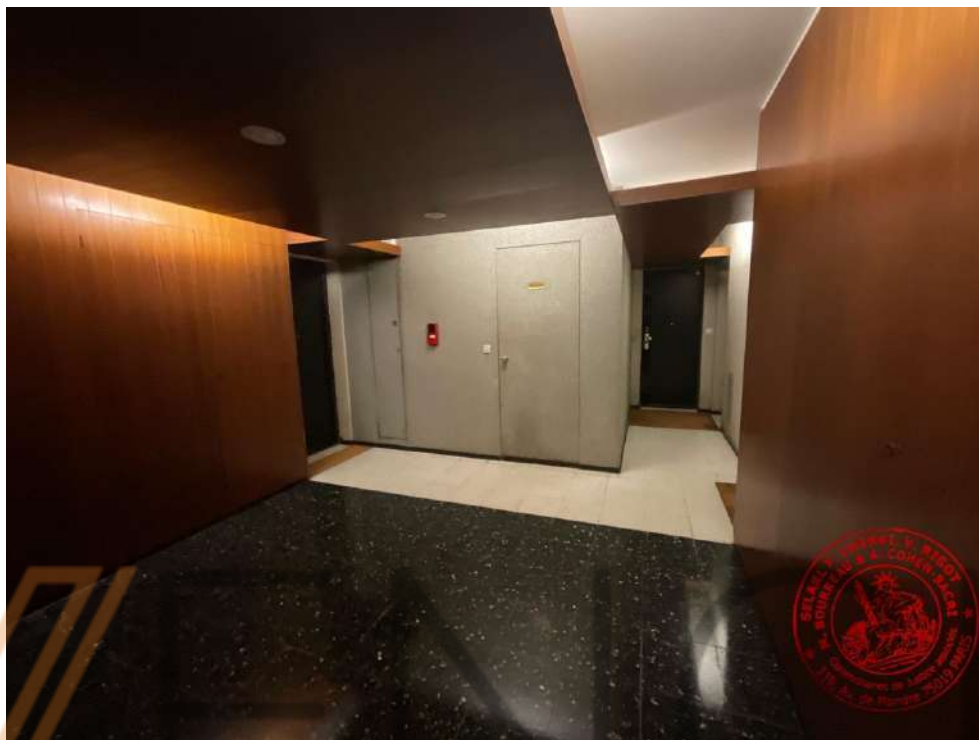
Photographie n°110.

Les revêtements sont en bon état général.

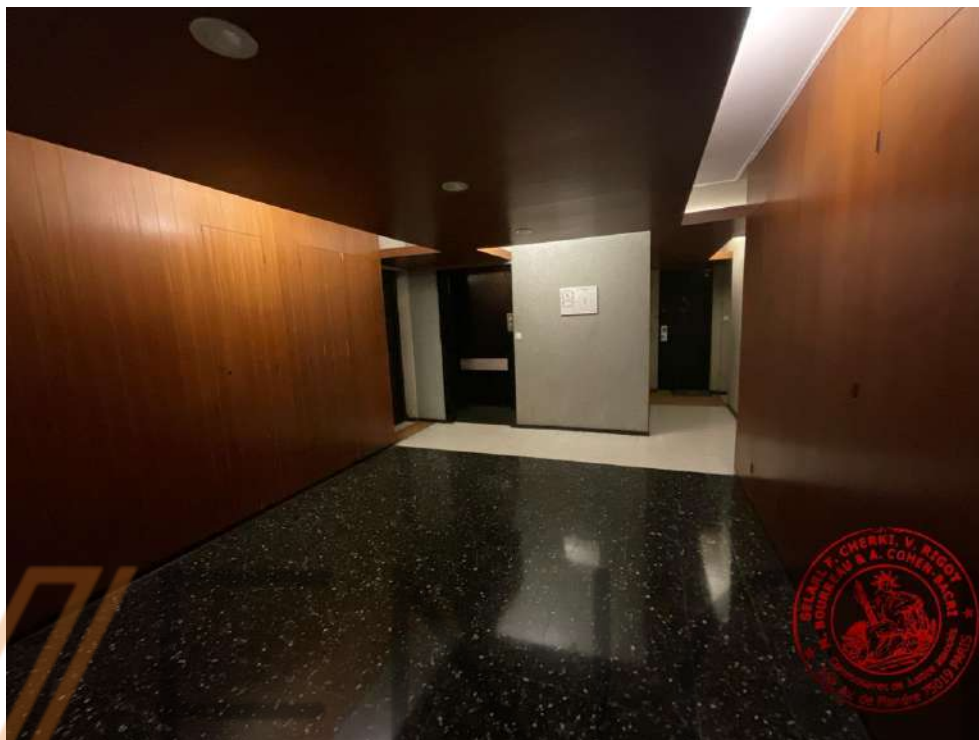
Photographie n°116.

Les revêtements sont en bon état général.

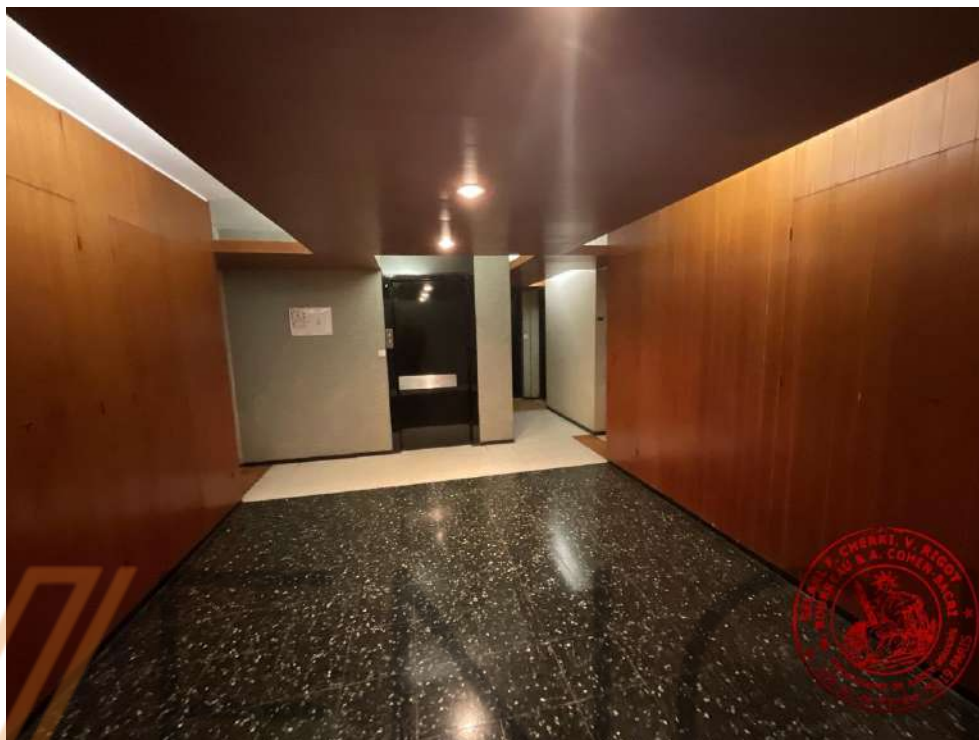
Photographie n°122.

Les revêtements sont en bon état général.

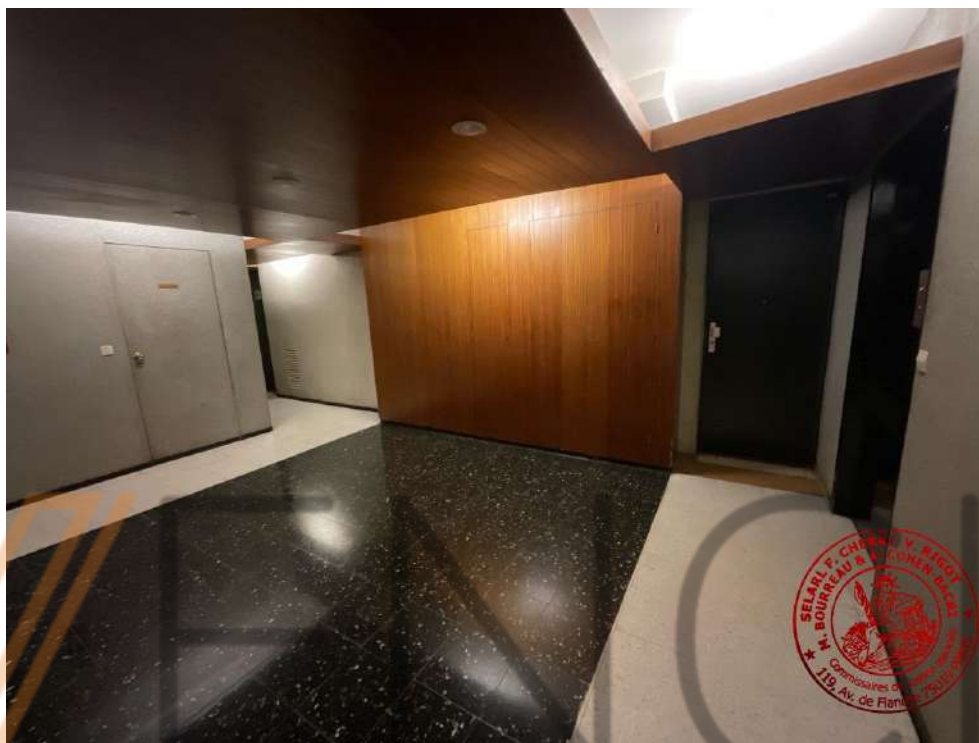
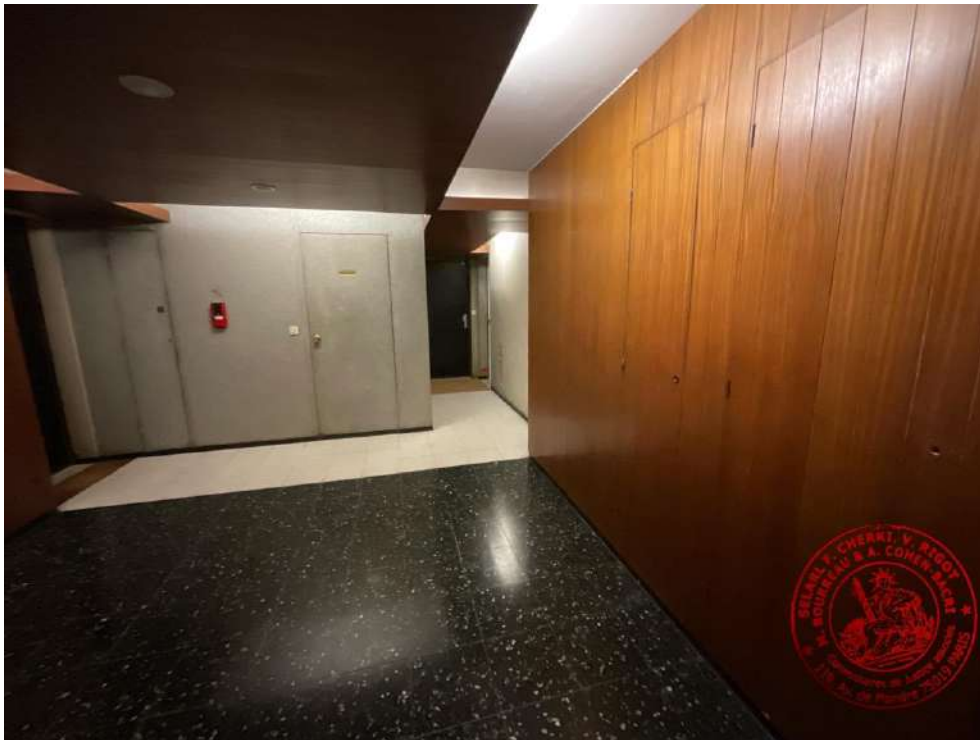
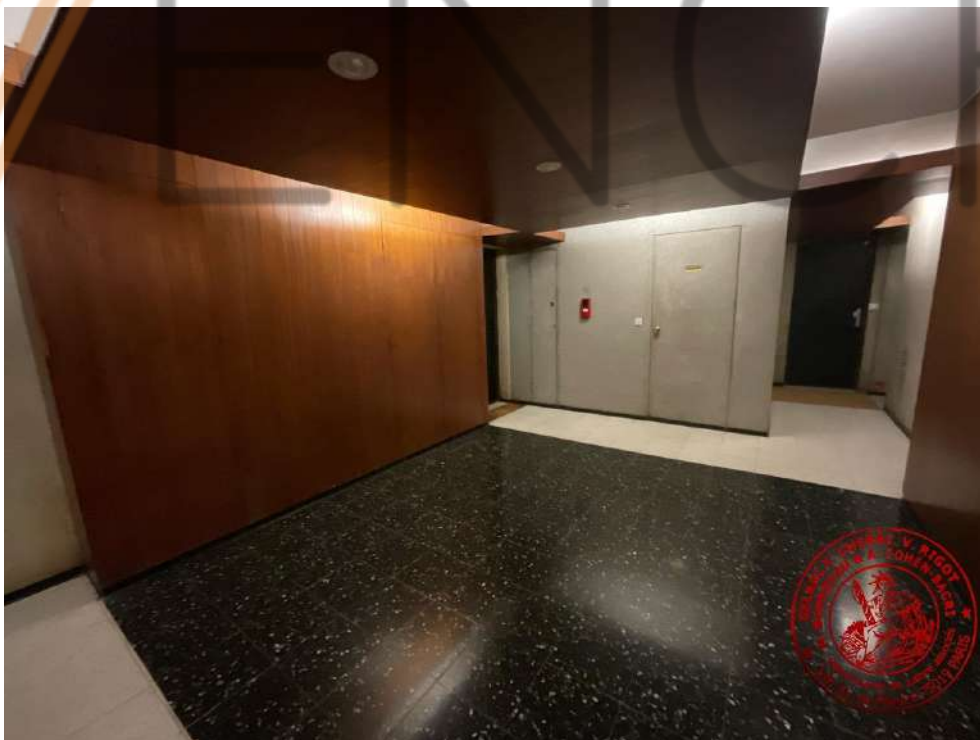
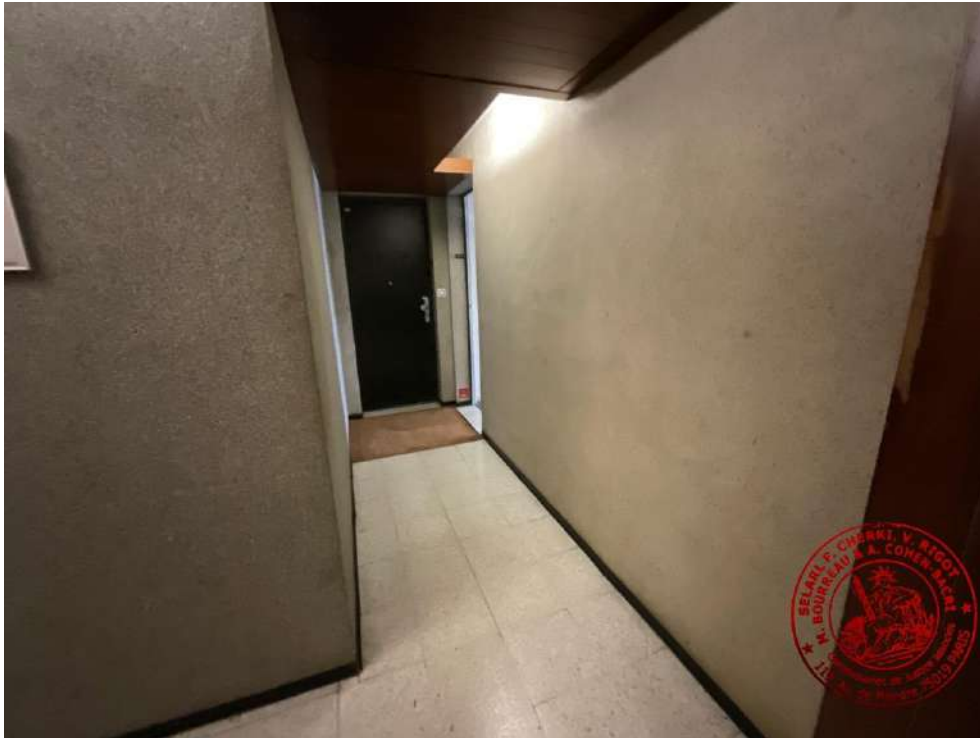
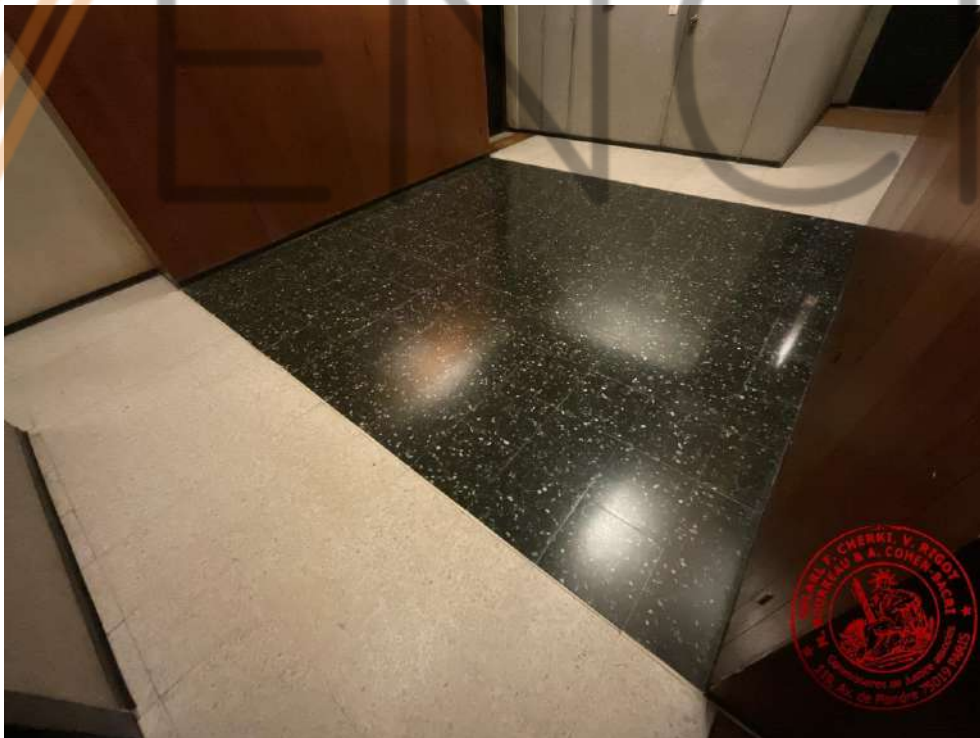
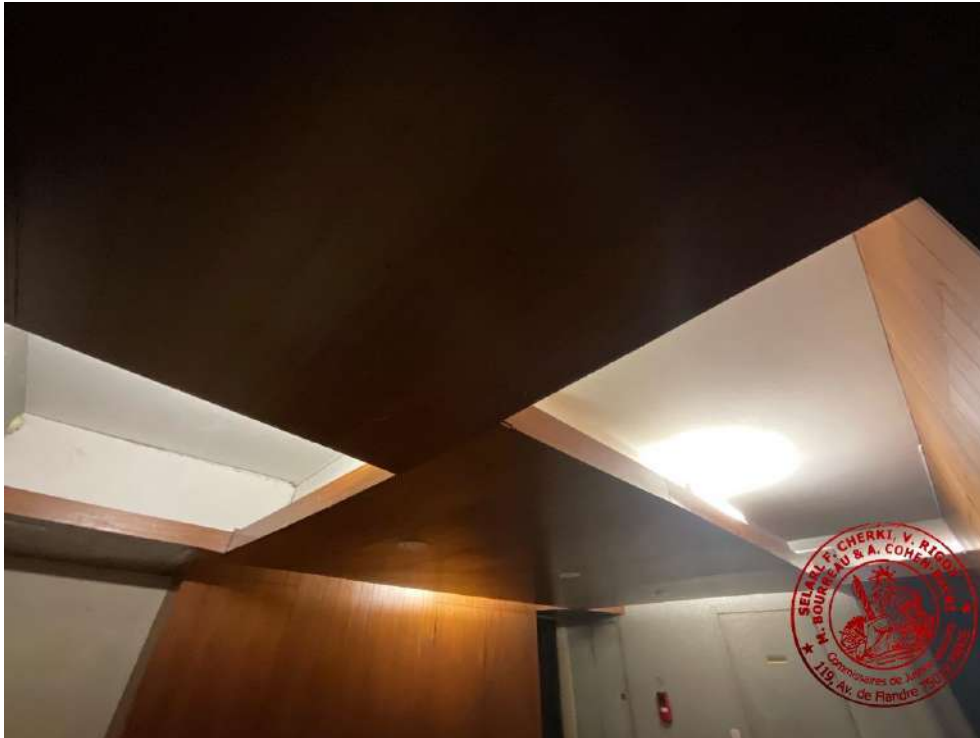
## **PALIER DU DIX-NEUVIEME ETAGE**

Le palier dessert dix appartements.

Les revêtements sont en bon état général.

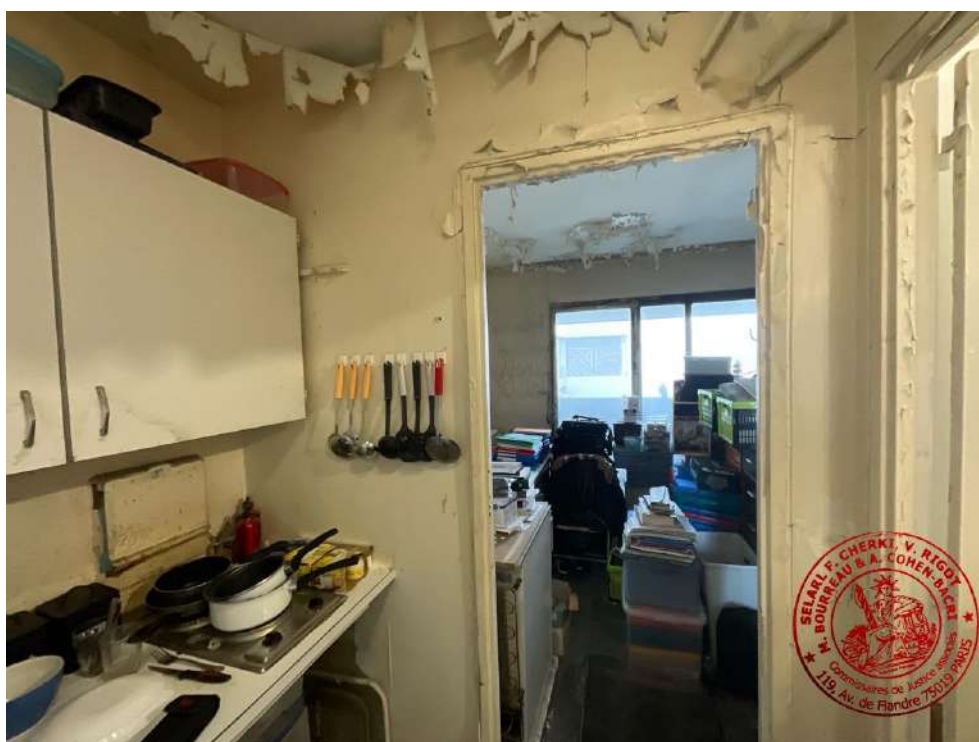
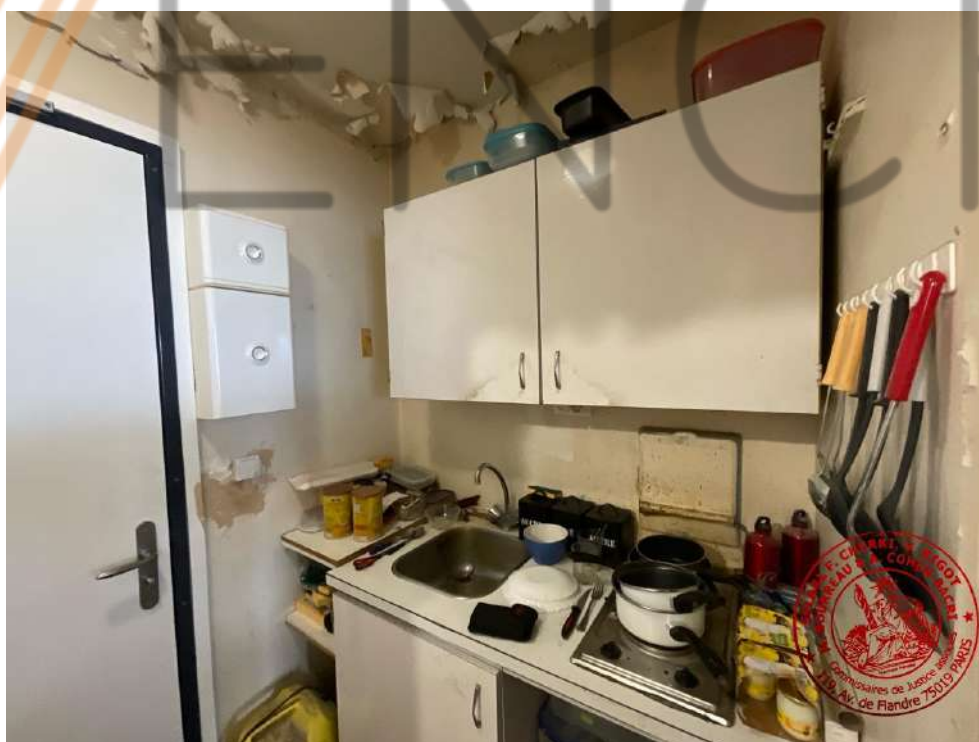
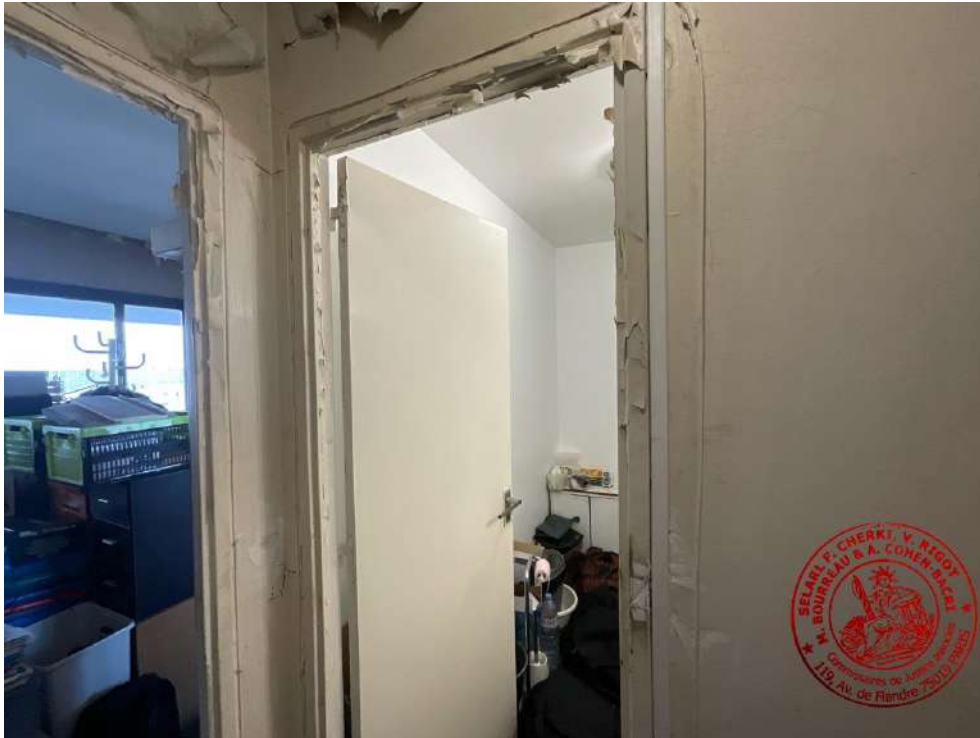
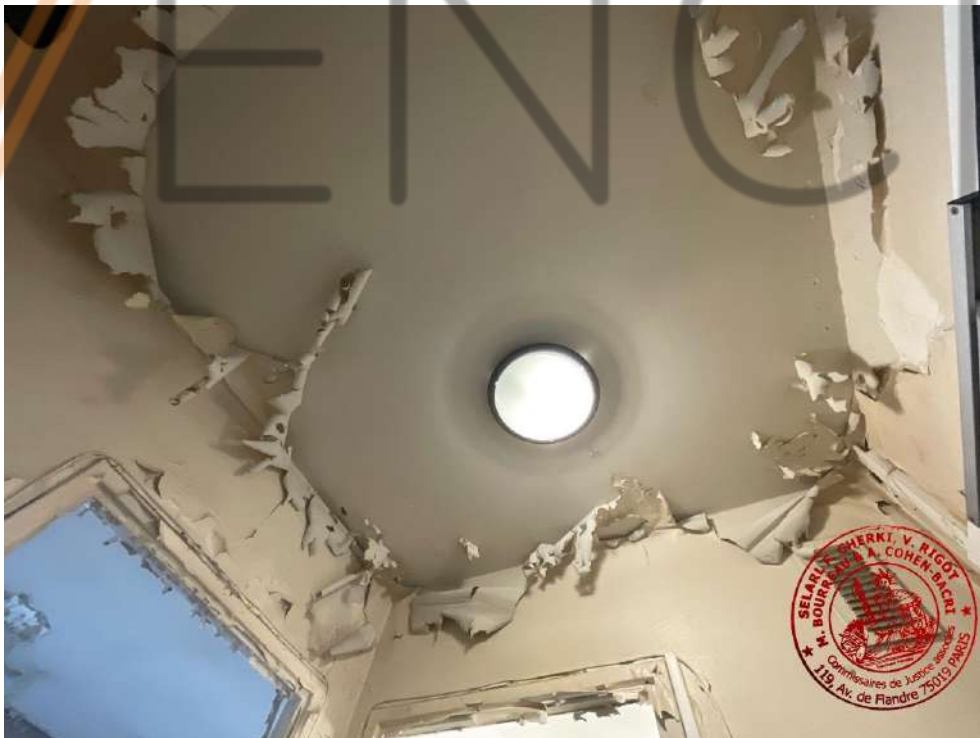
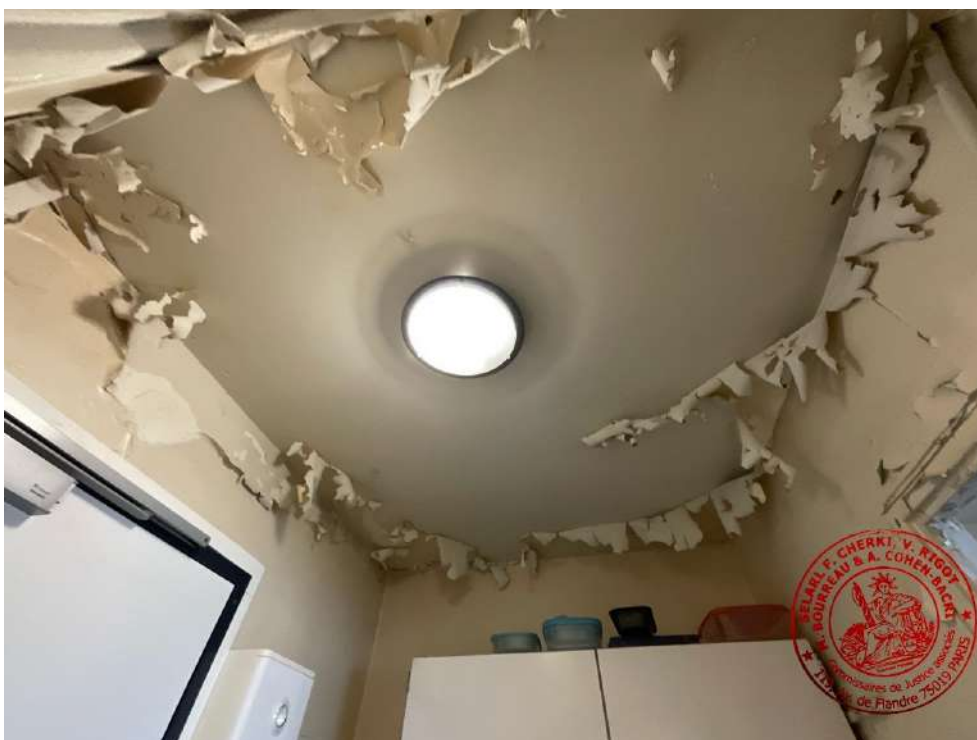
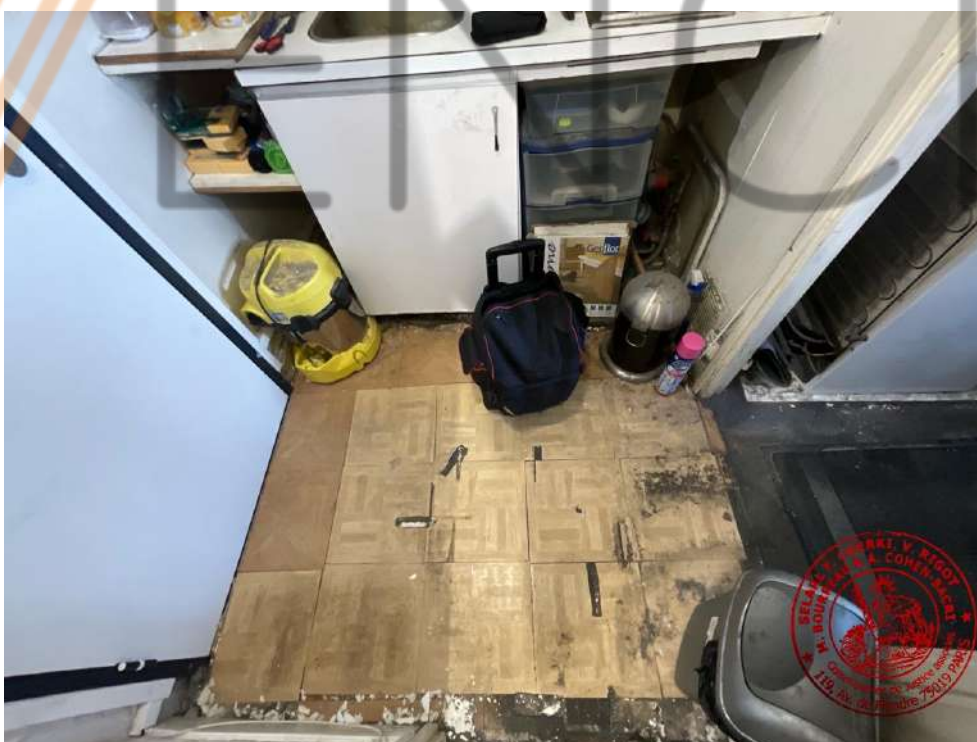
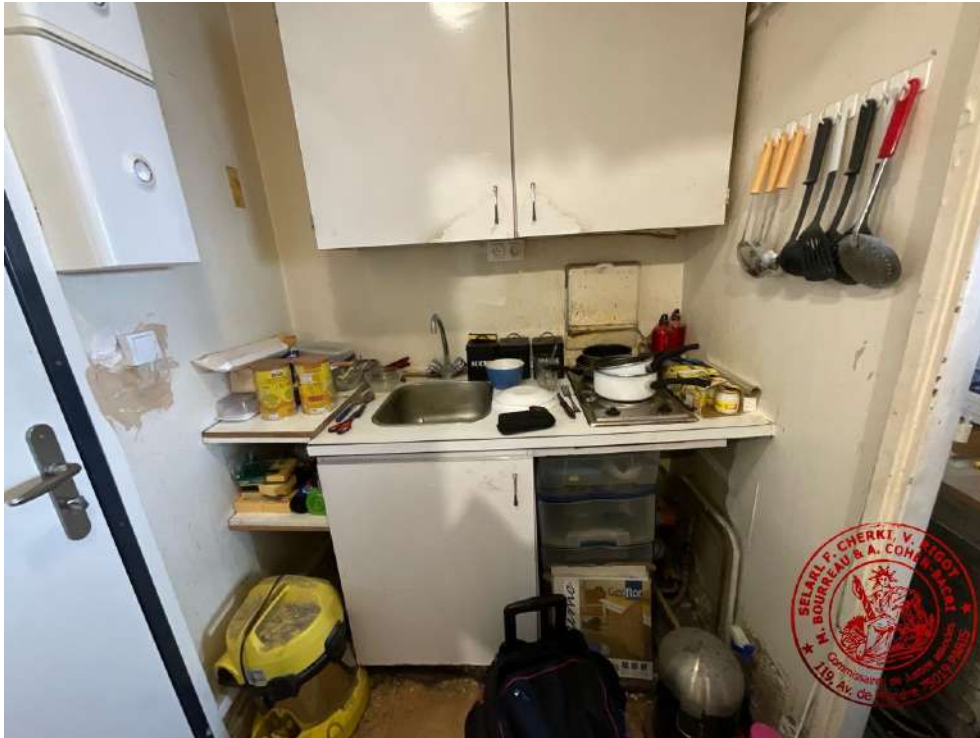
### **ENTREE**

Les revêtements sont hors d'usage.

Présence d'une kitchenette vétuste et en mauvaise état.

Au plafond, présence d'un plafonnier, fonctionnel.
