## PROCÈS-VERBAL DESCRIPTIF

**L'AN DEUX MILLE VINGT-CINQ ET LE VINGT-TROIS JANVIER**  
**DE 13H00 À 18H45**

**SYNDICAT DES COPROPRIETAIRES DE L'IMMEUBLE SIS 11-15, RUE  
ERARD À PARIS (75012),**

Dans un immeuble sis 11-15, rue Erard à PARIS (75012)  
Cadastré CT 23  
Pour une contenance de 41 ares et 31 centiares et 86 centiares

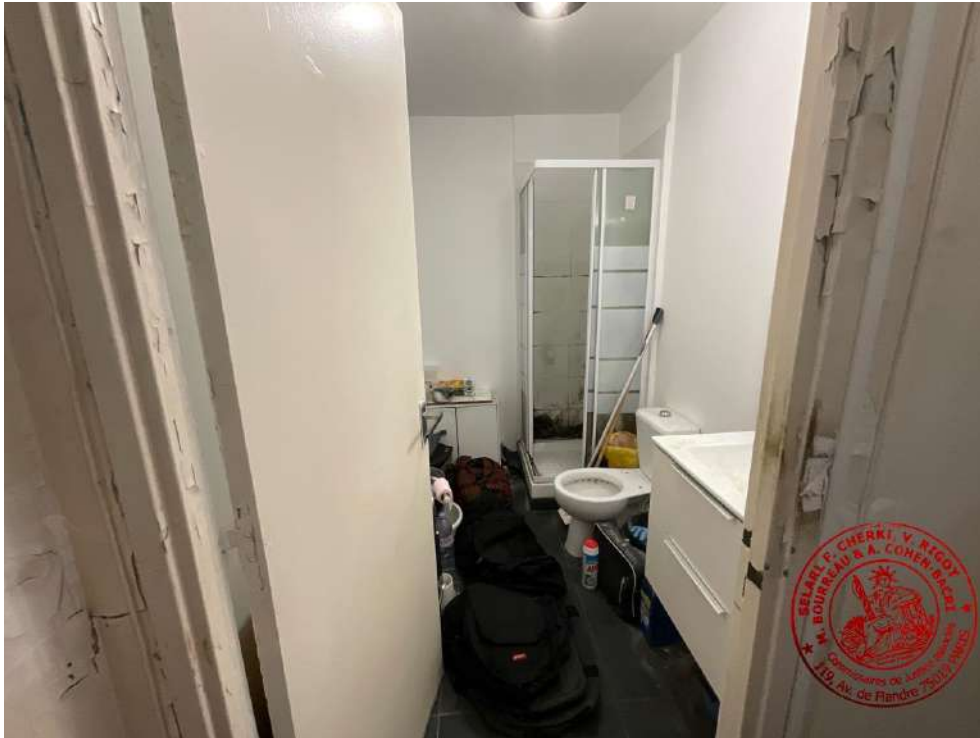
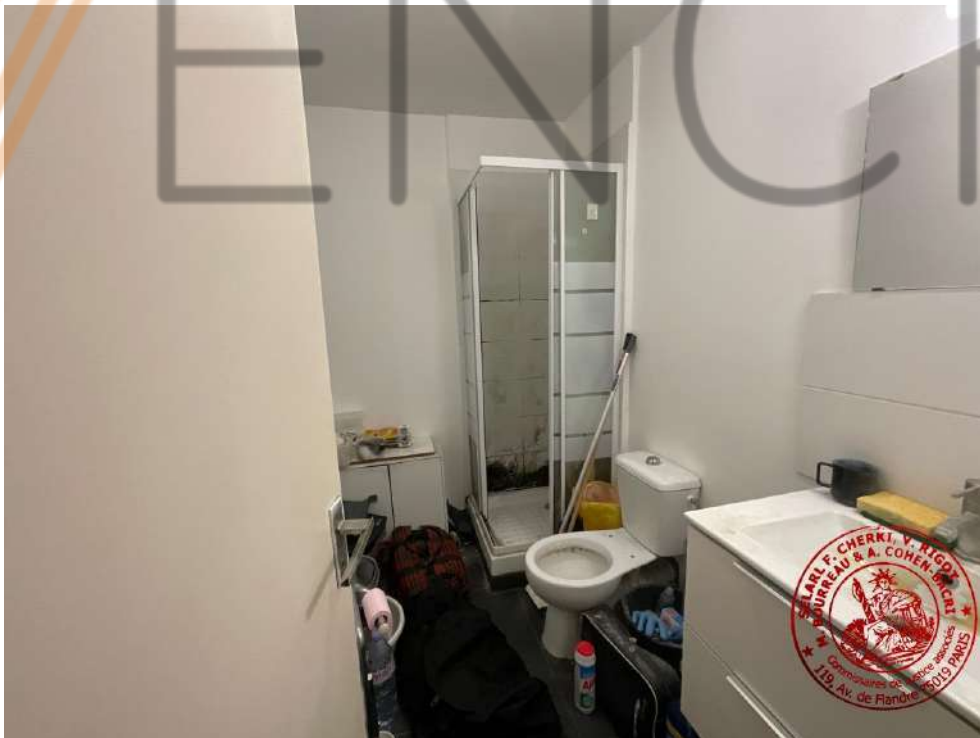
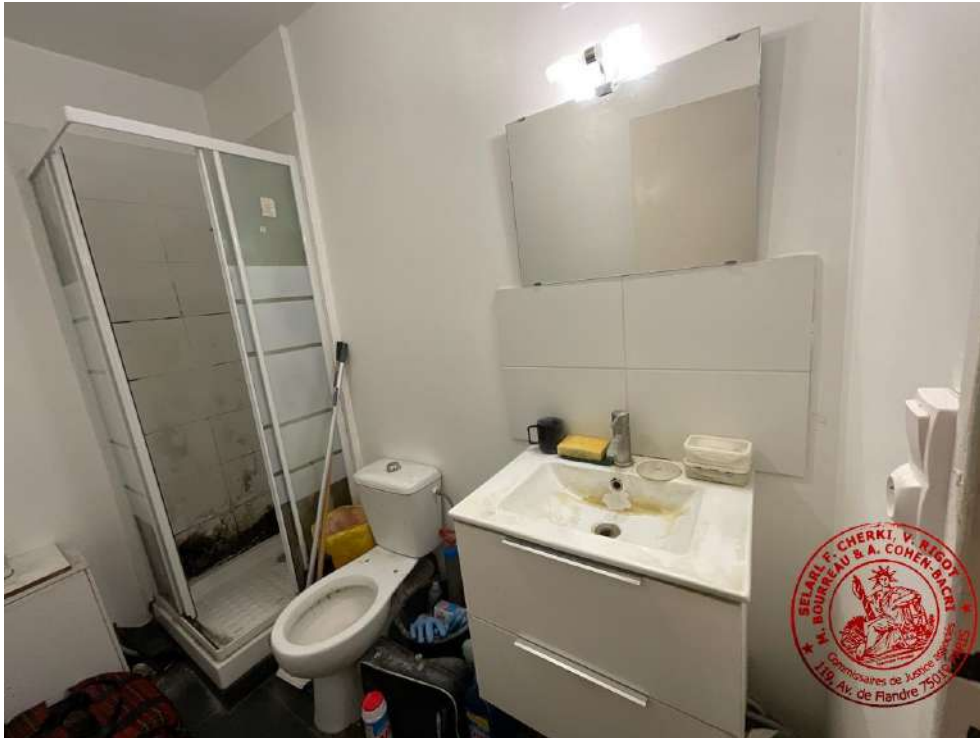
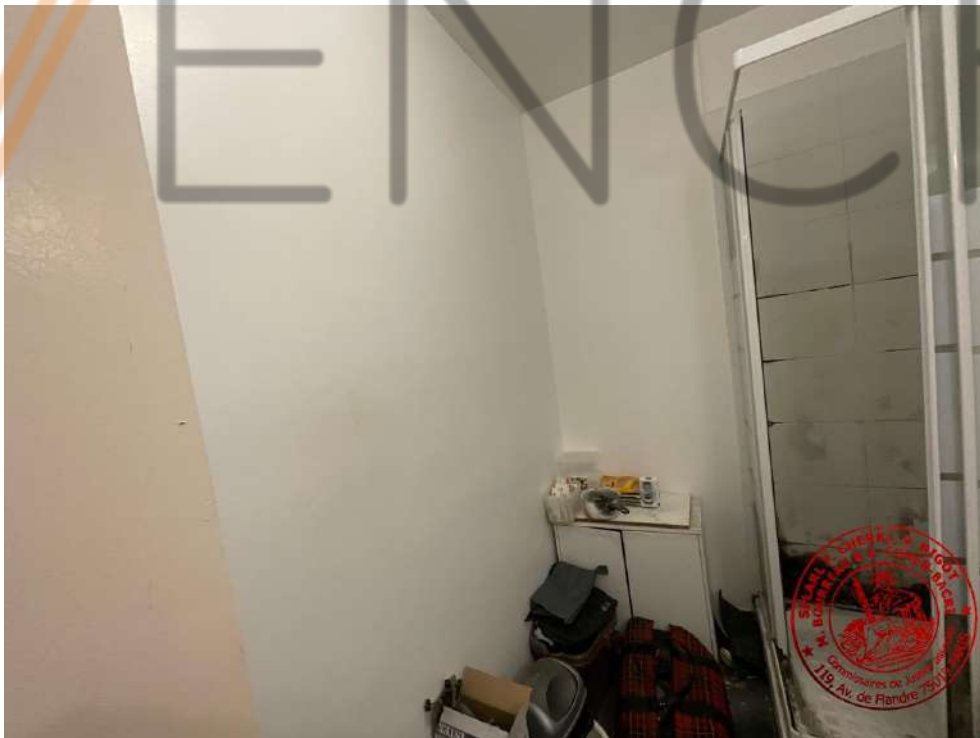
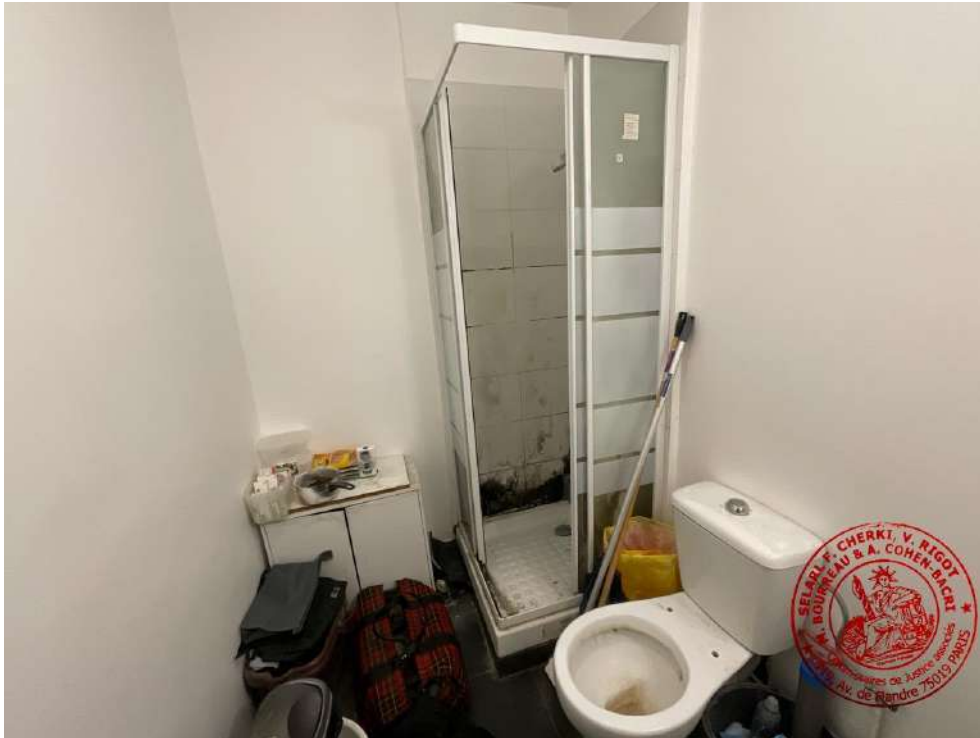
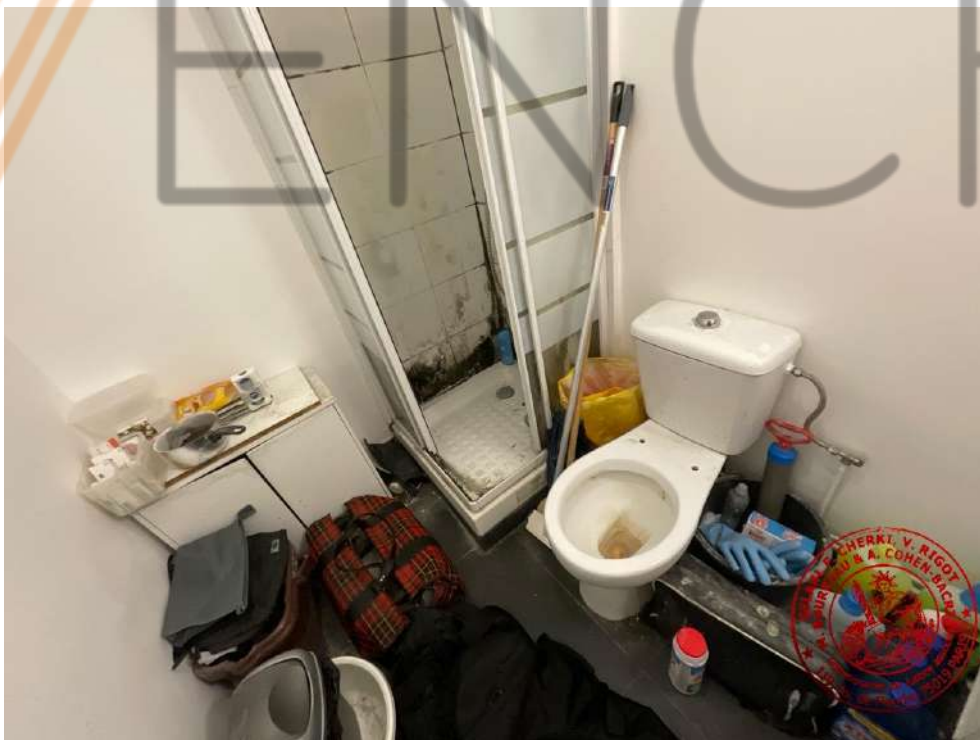
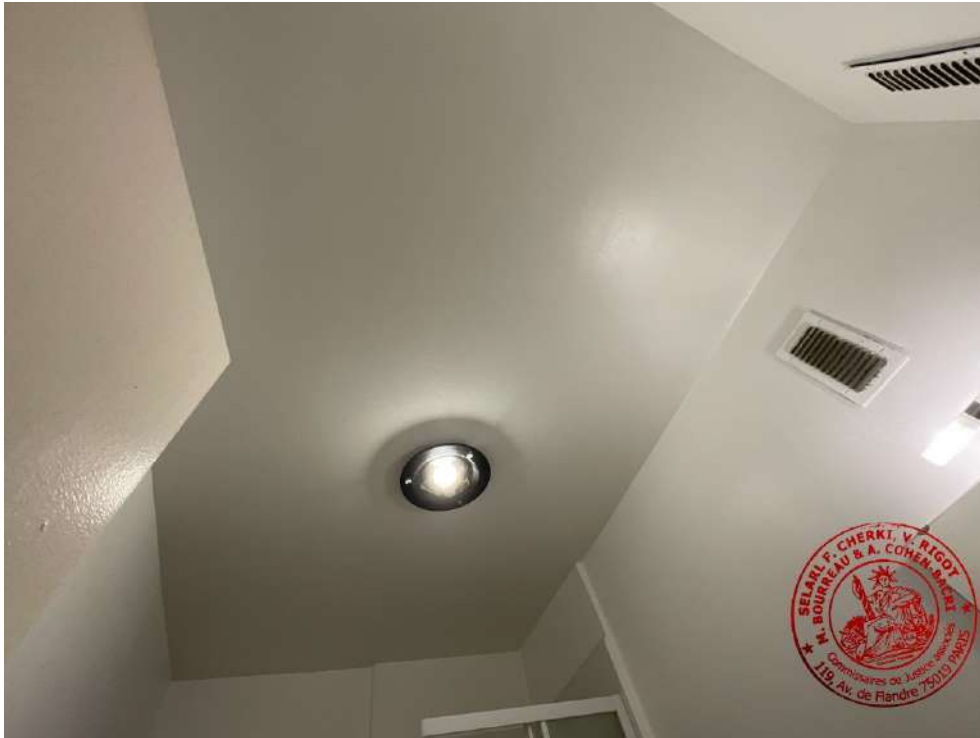
## **SALLE D'EAU**

Le sol est revêtu d'un carrelage à l'état d'usage avancé.

- Un WC.
- Une cabine de douche en mauvais état.

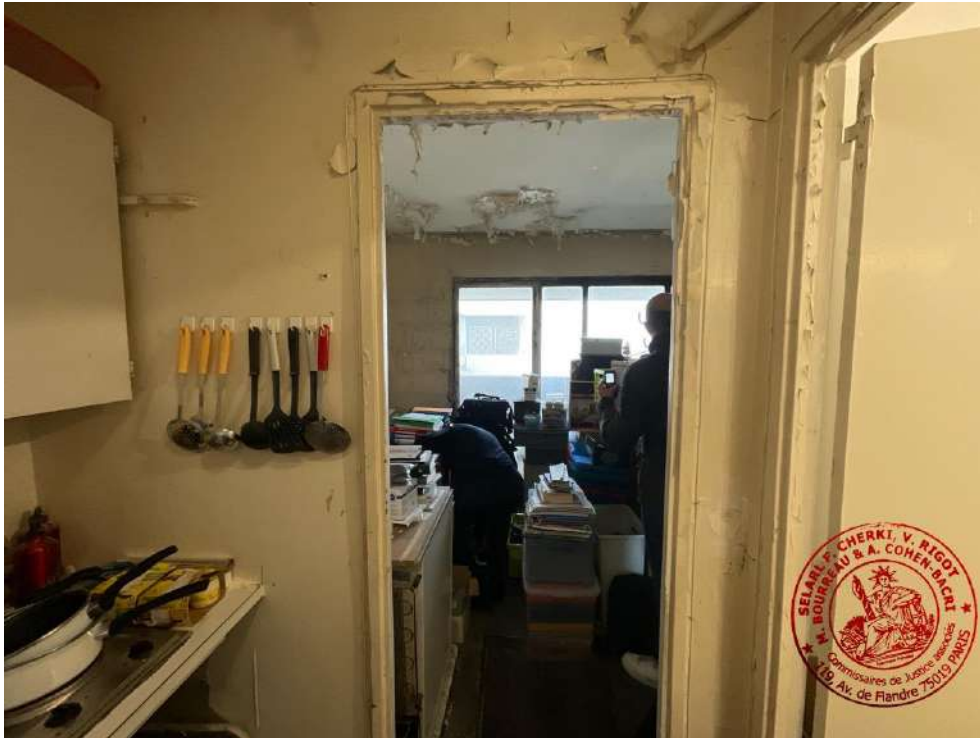
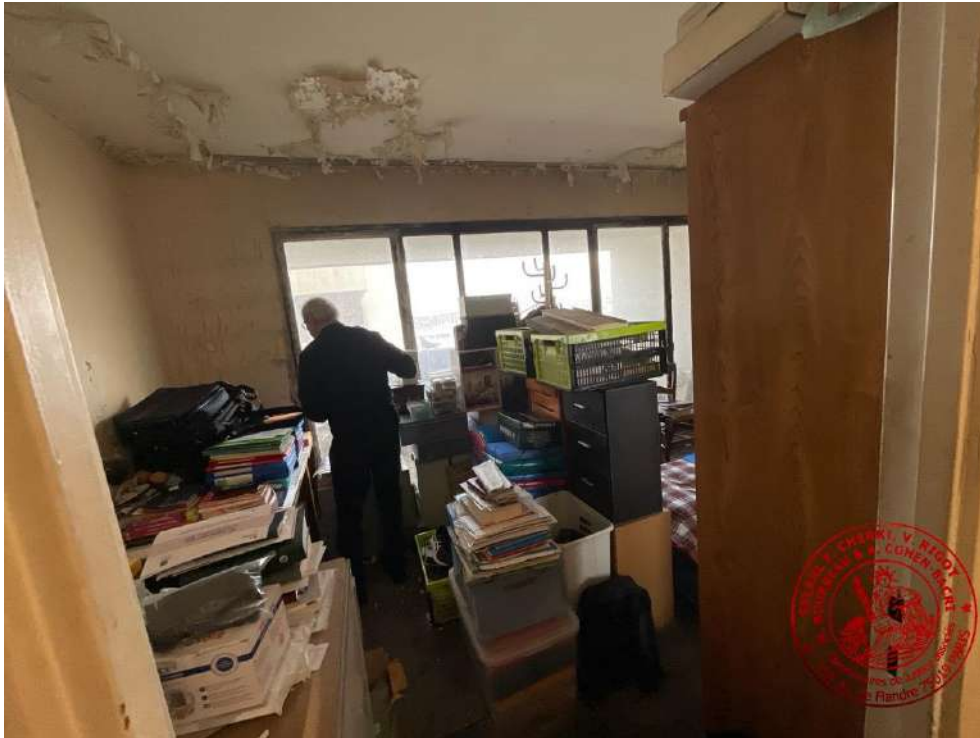
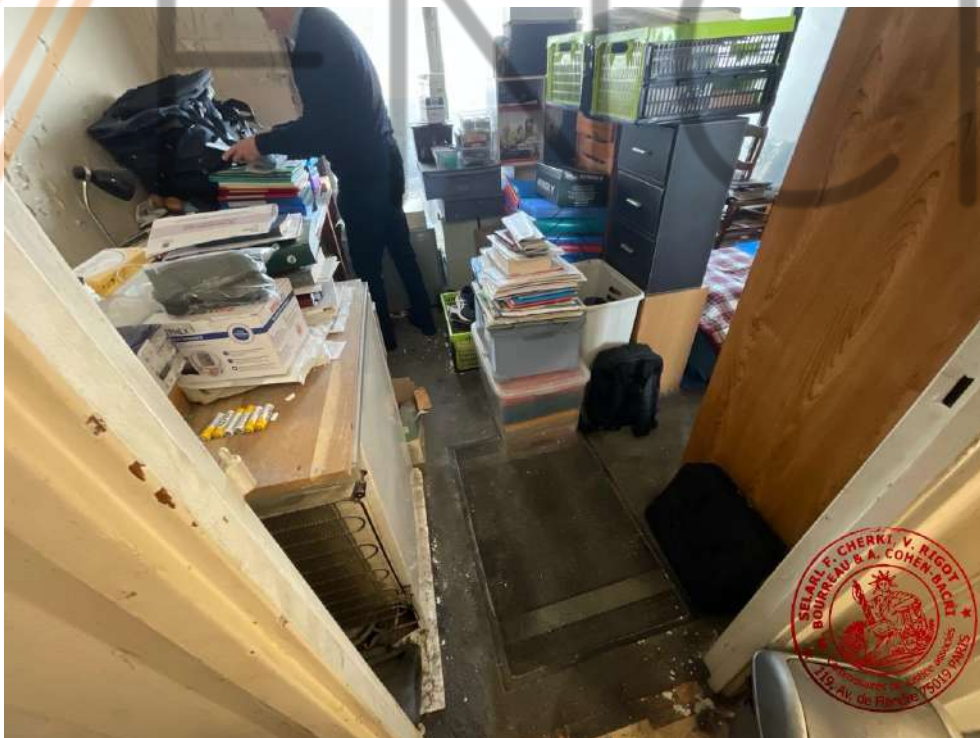
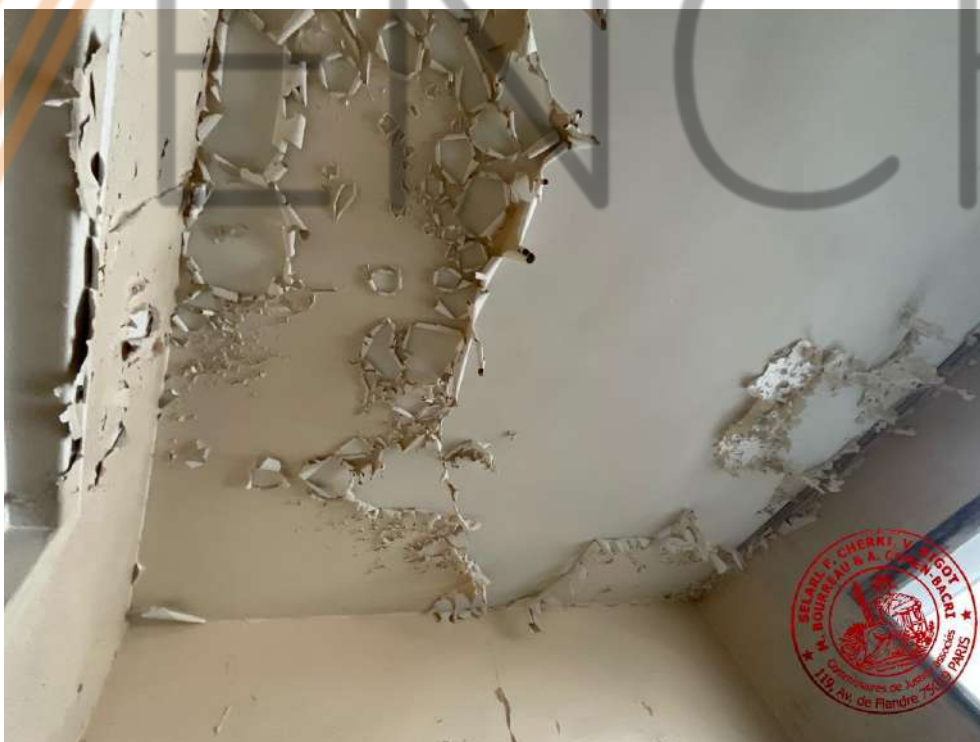
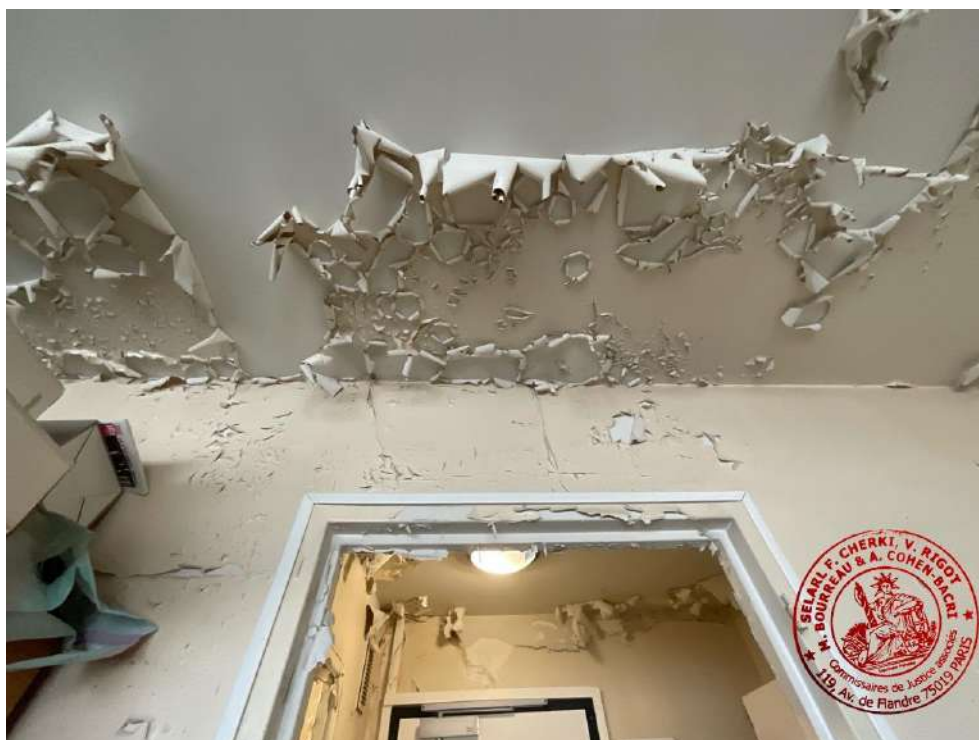
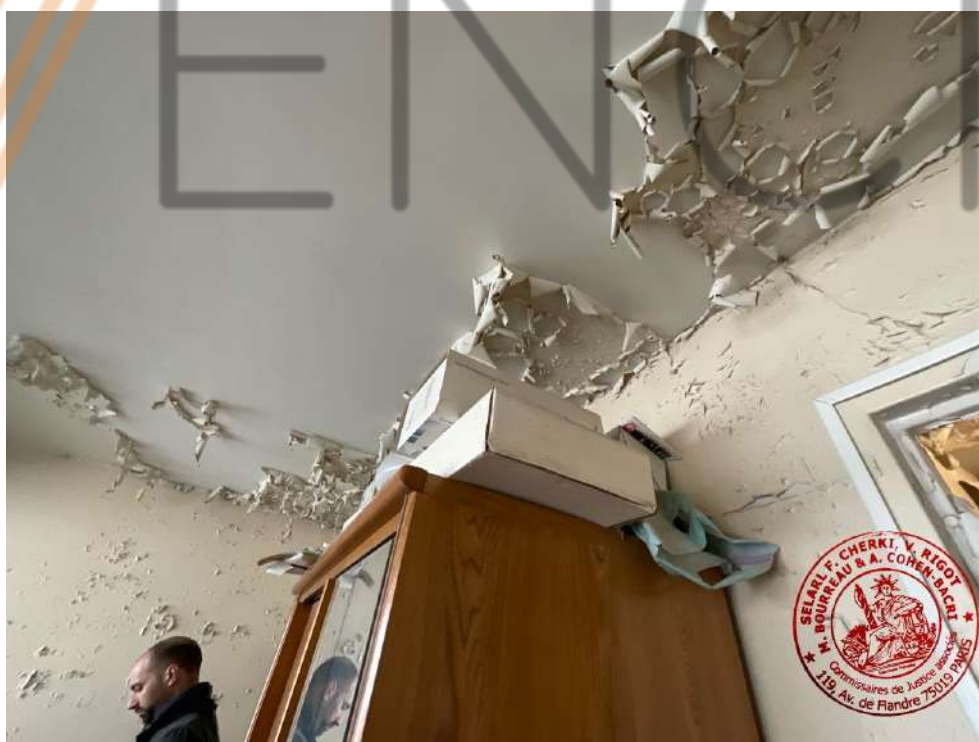
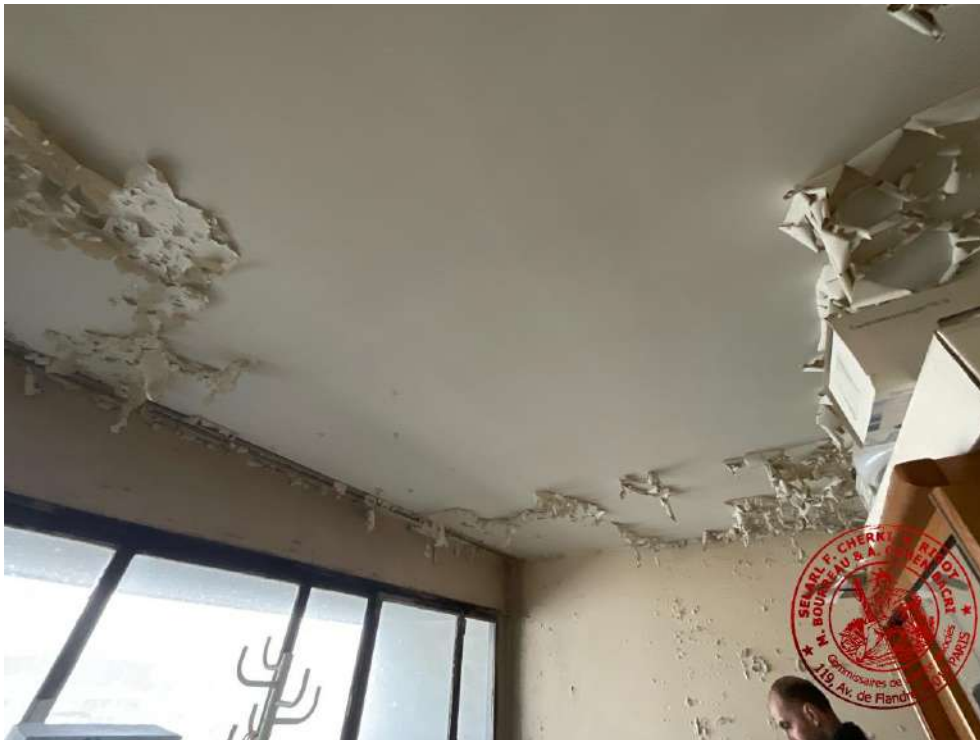
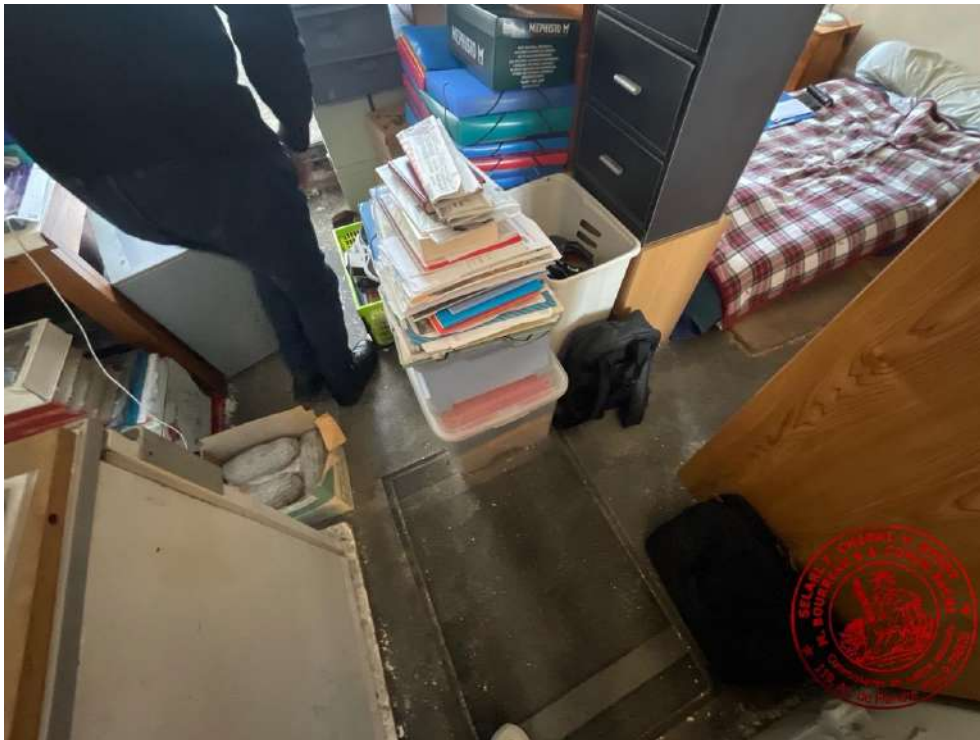
## PIECE PRINCIPALE

Le sol est revêtu d'une moquette hors d'usage.

Les murs sont revêtus d'une peinture hors d'usage.

Le plafond est revêtu d'une peinture hors d'usage.

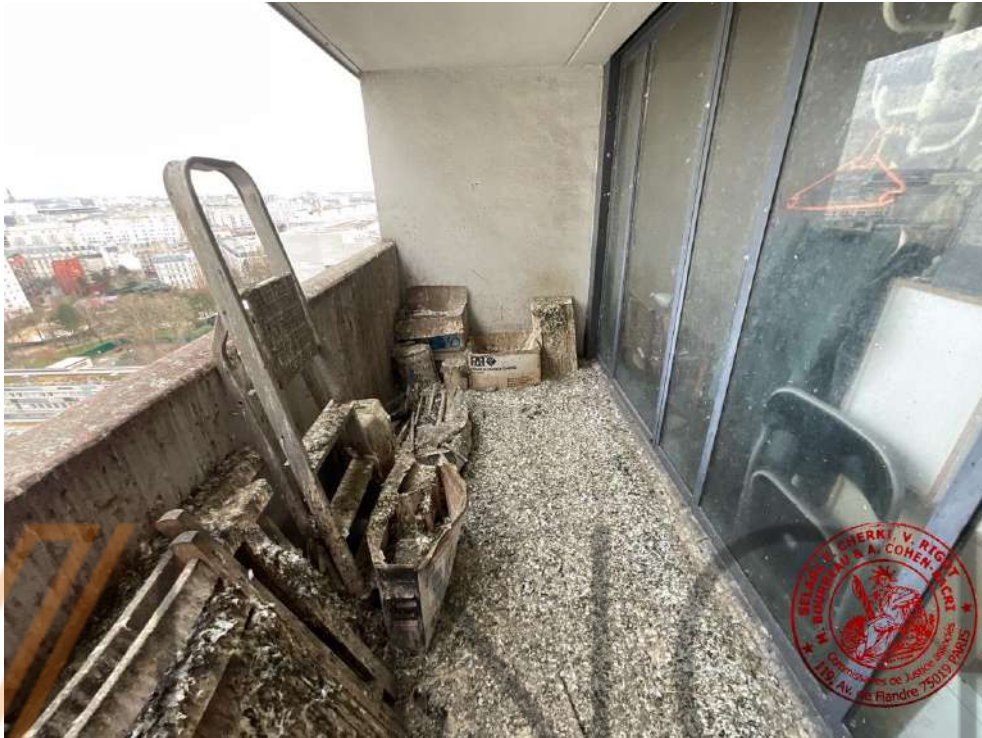
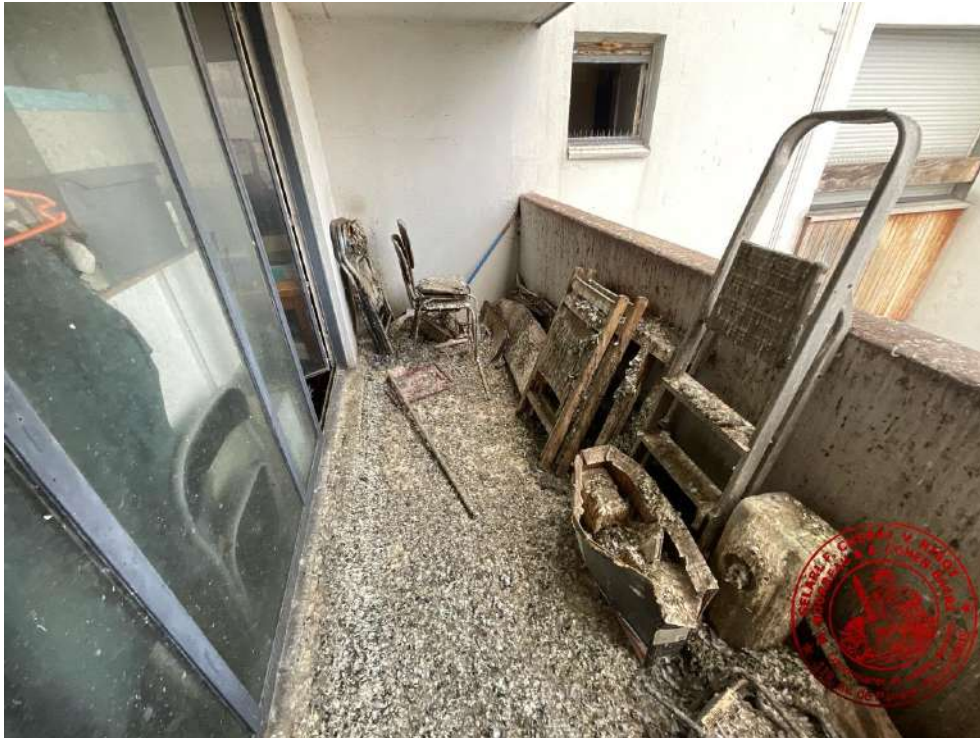
Je relève la présence d'un balcon fortement encrassé, donnant sur la rue Erard.

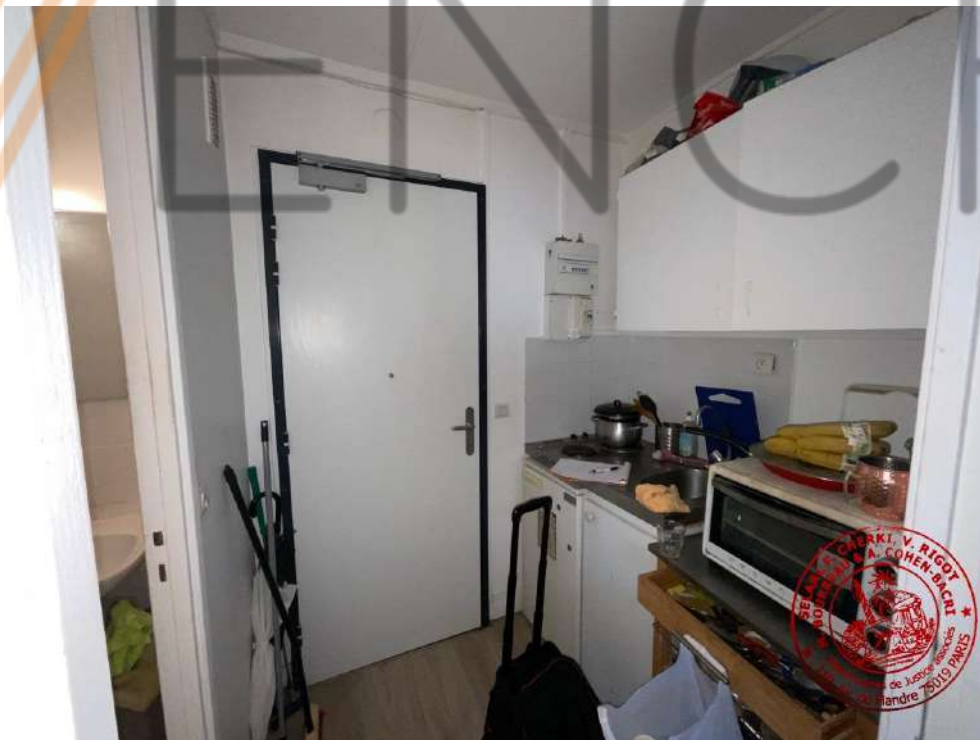
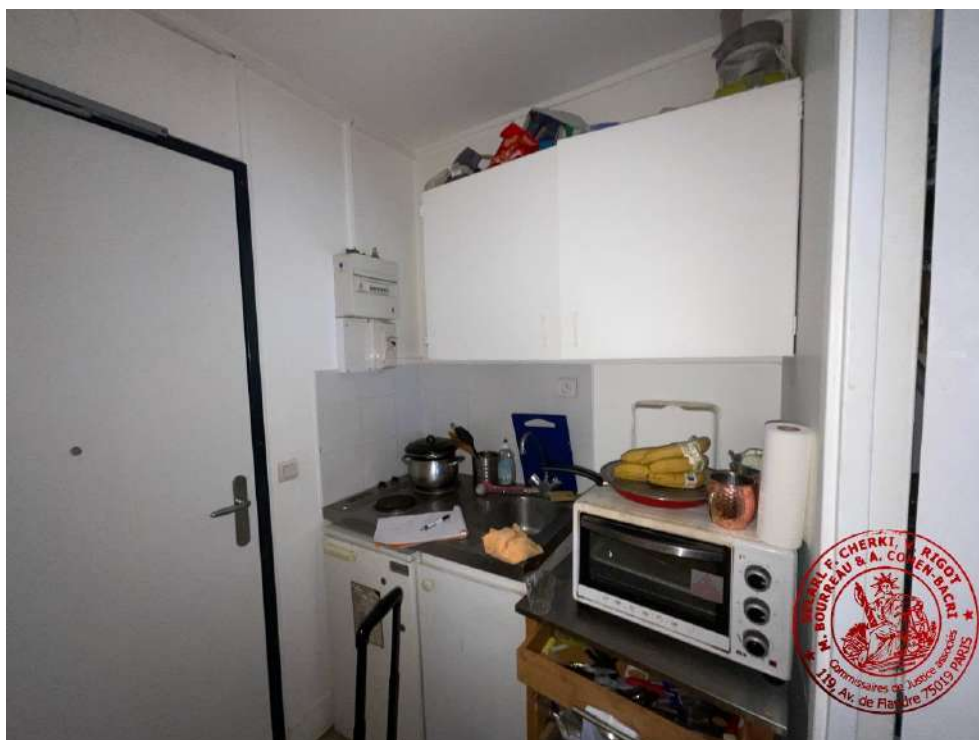
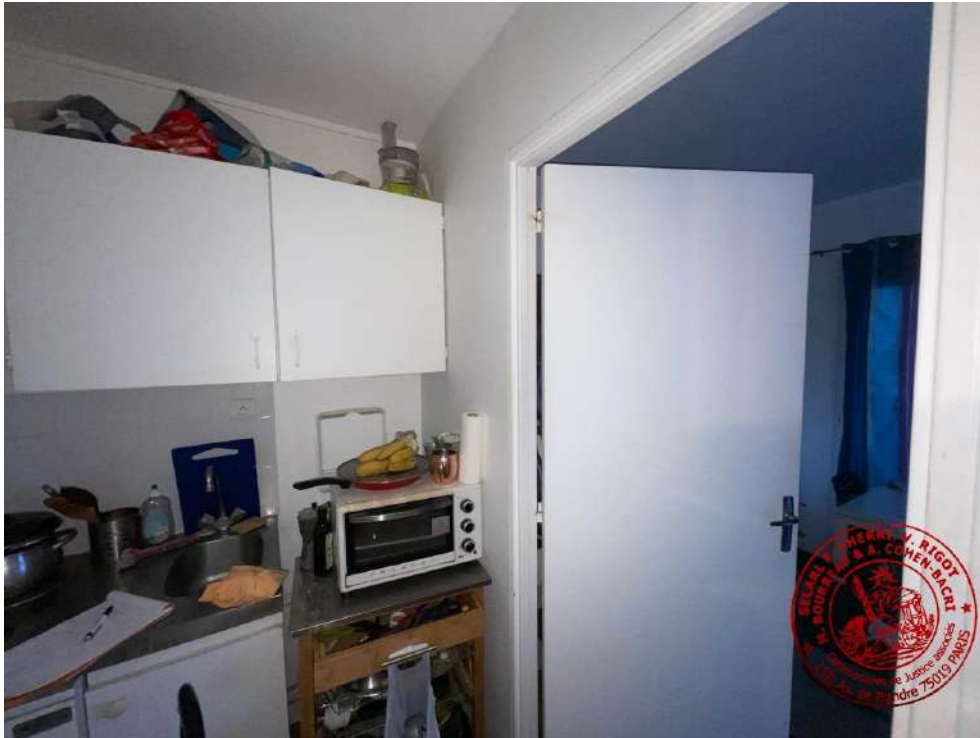
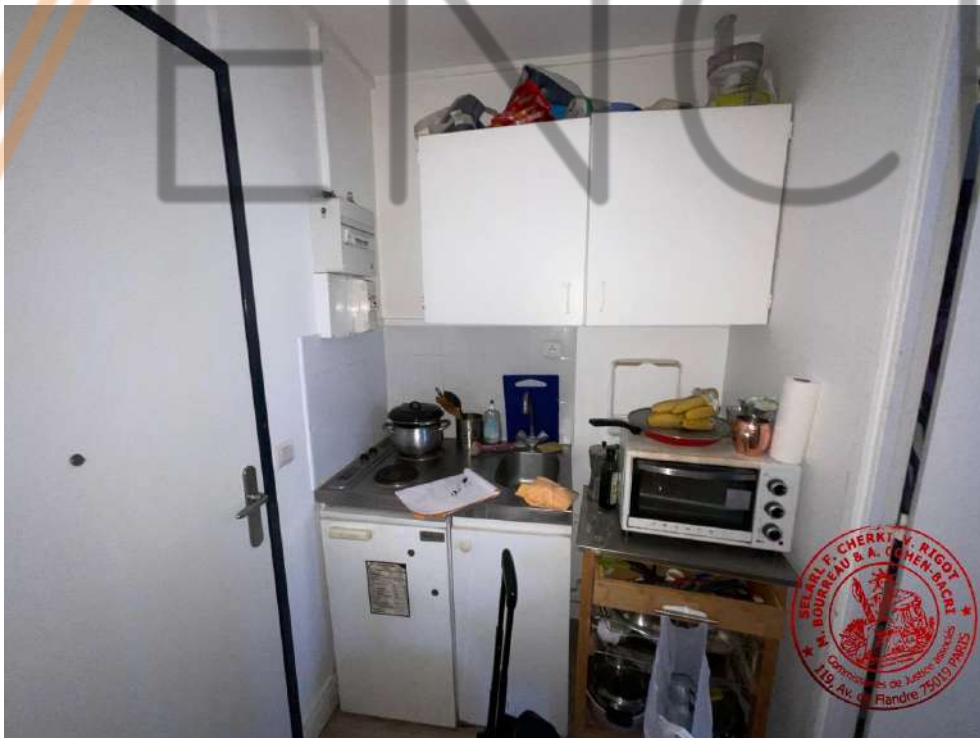
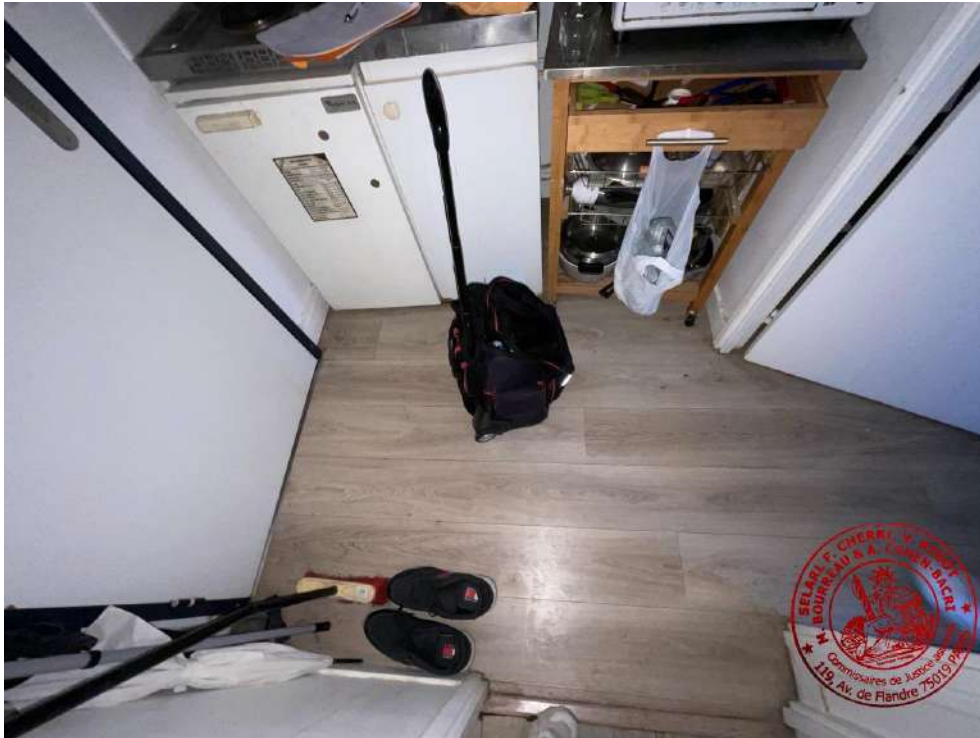
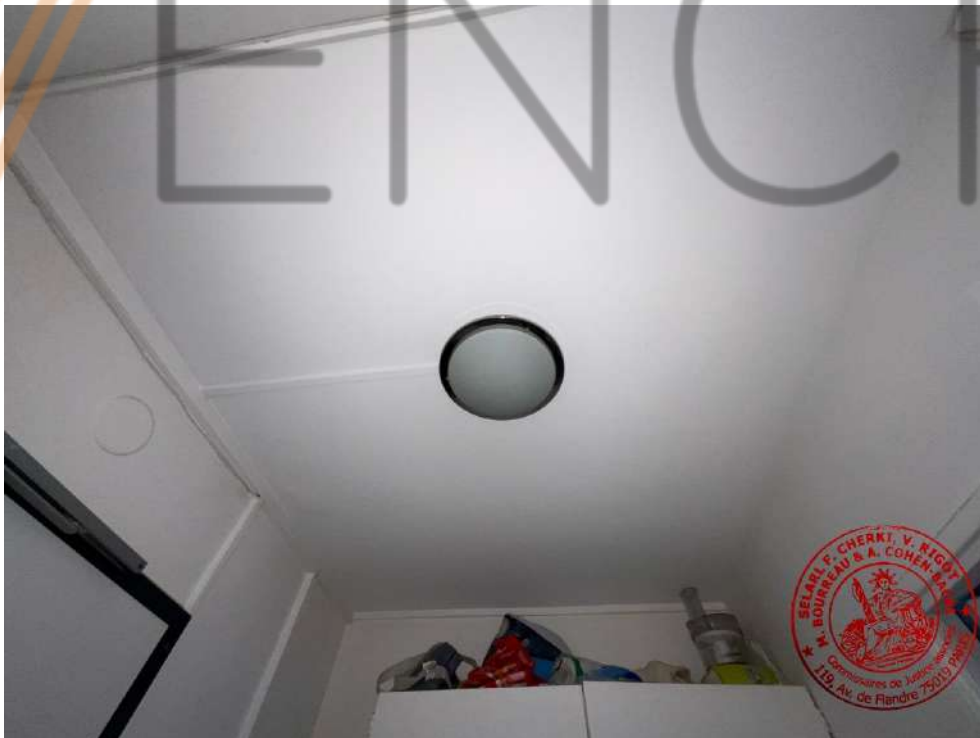
L'accès s'effectue depuis une porte palière, simple battant, qui s'ouvre et se ferme correctement. La porte ne se maintient pas ouverte seule.

Le plafond est revêtu d'une peinture de couleur blanche, en bon état général. Présence d'un plafonnier, non fonctionnel.

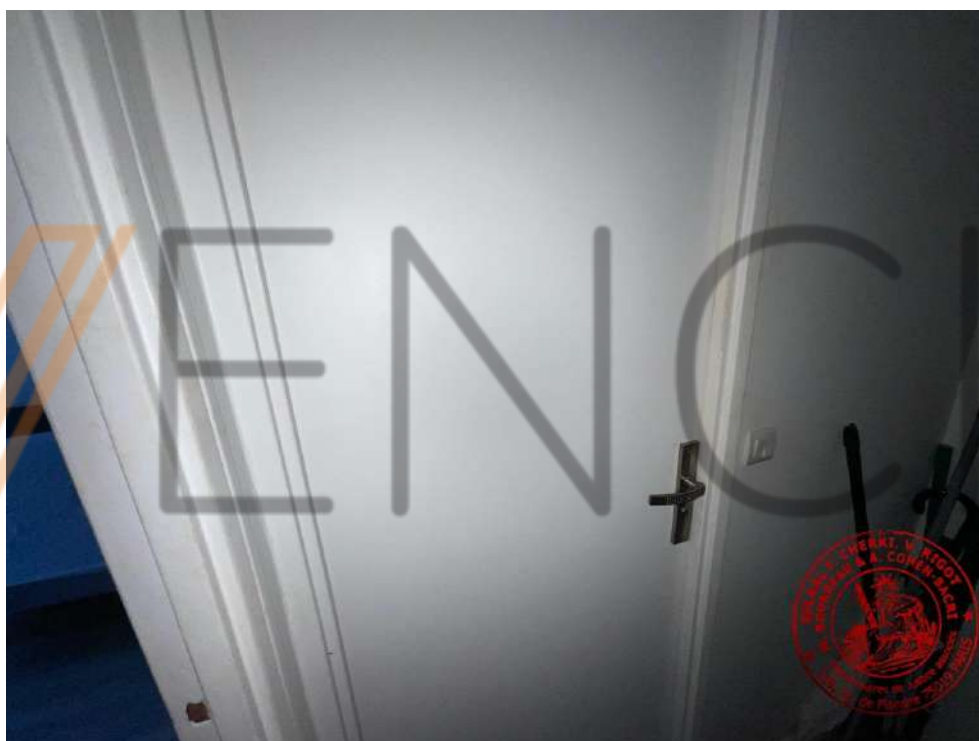
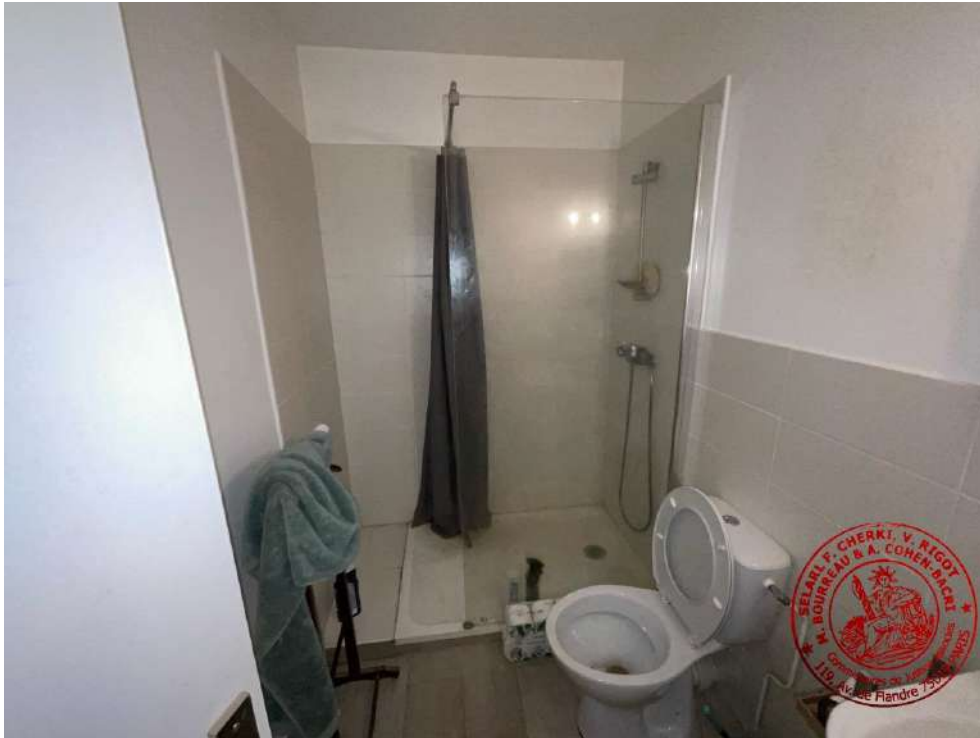
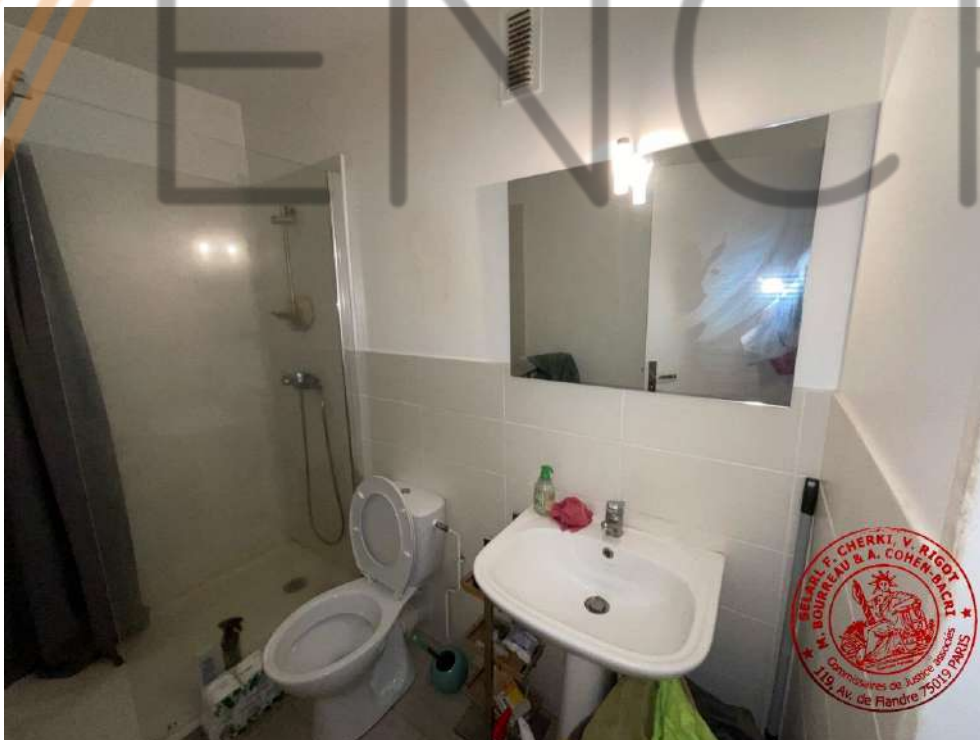
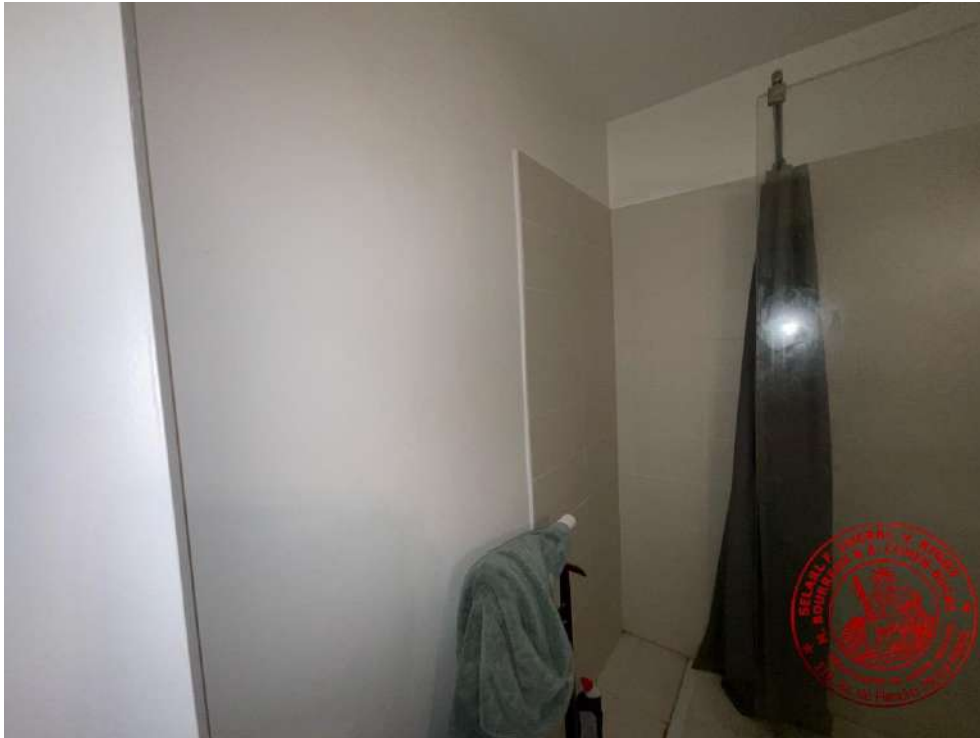
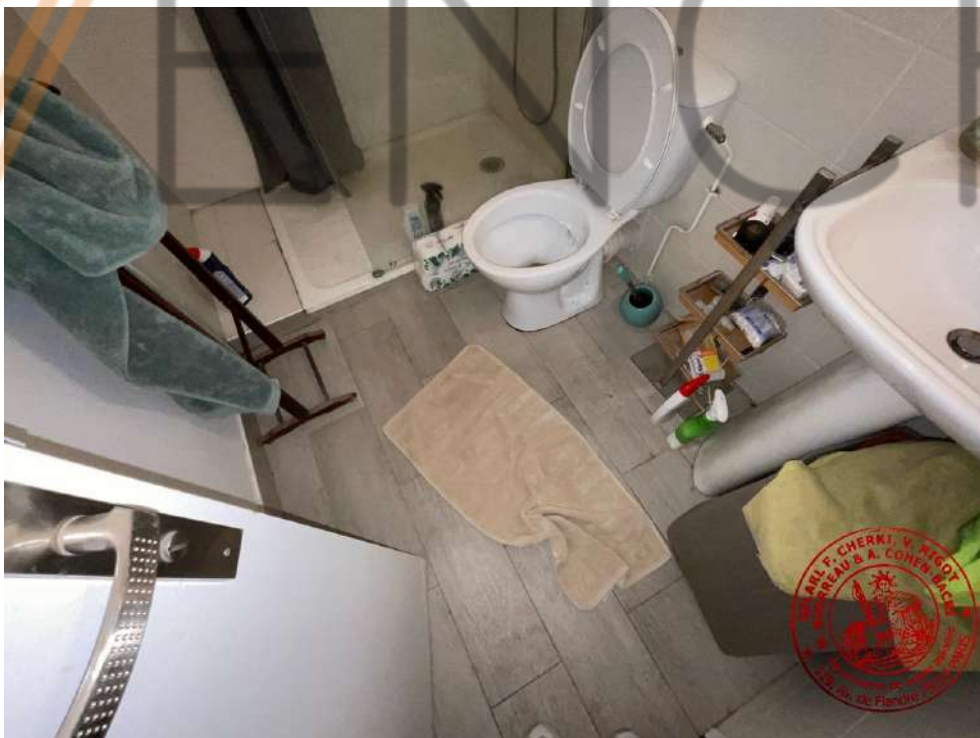
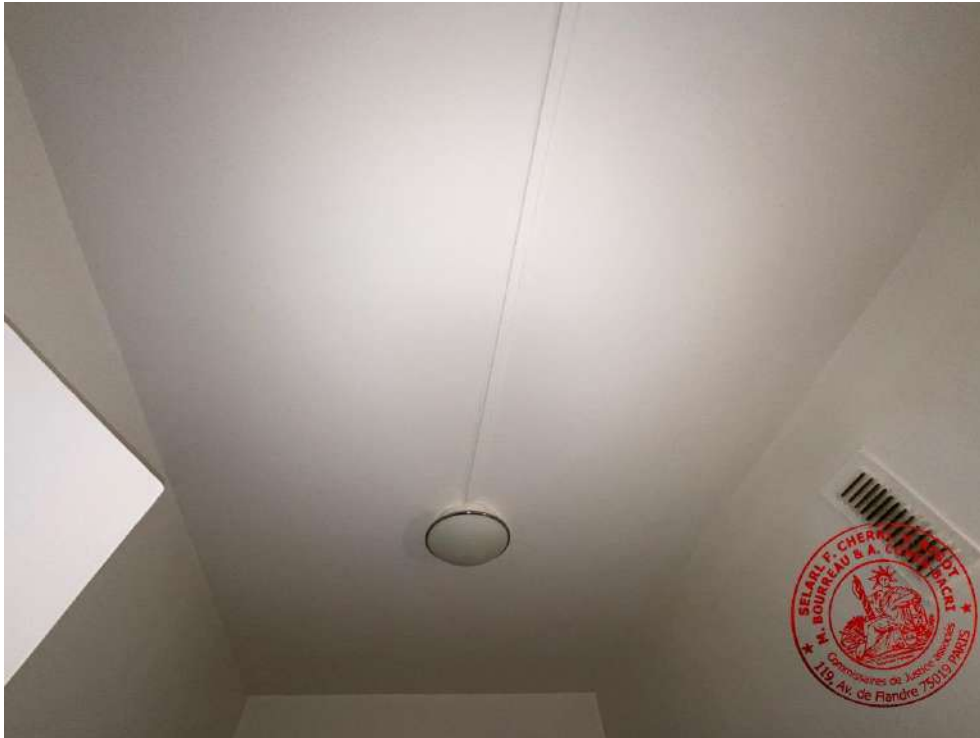
Le sol est revêtu d'un carrelage à l'état d'usage. Les joints entre les dalles carrelées sont noircis

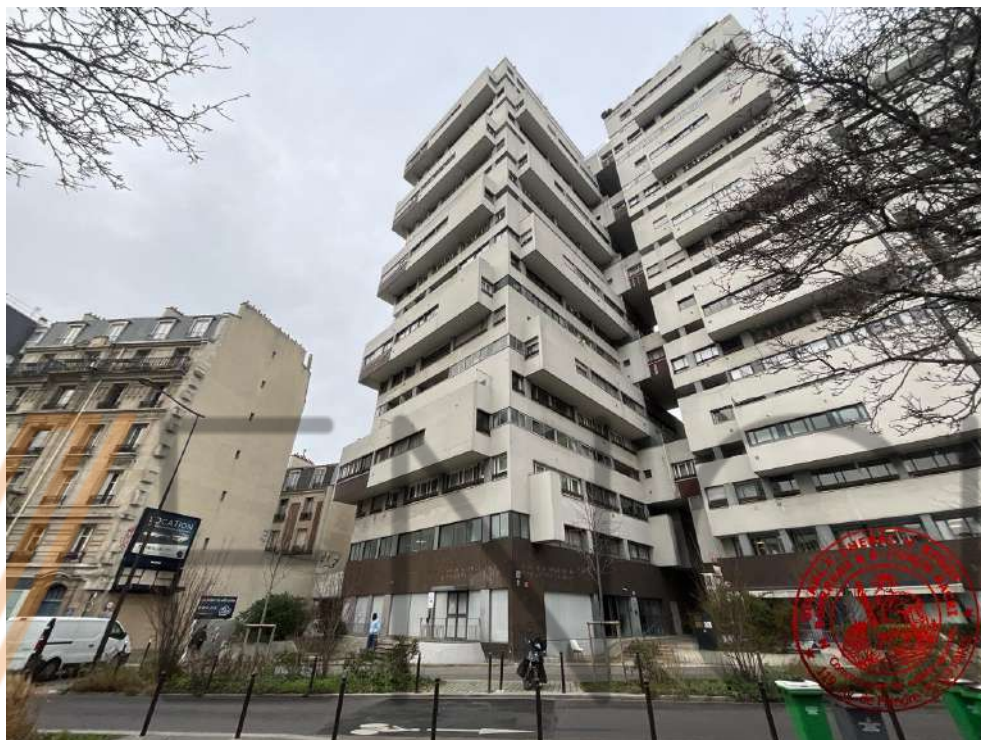
Photographie n°219.

Sur la façade, au niveau du rez-de-chaussée, je relève la présence d'impacts et de traces d'enduit de rebouchage au niveau des briques marron.

Également, des traces noires et traces de coulure sont visibles entre les différents étages de l'immeuble.
