## PROCÈS-VERBAL DESCRIPTIF

**L'AN DEUX MILLE VINGT-CINQ ET LE VINGT-TROIS JANVIER**  
**DE 13H00 À 18H45**

**SYNDICAT DES COPROPRIETAIRES DE L'IMMEUBLE SIS 11-15, RUE  
ERARD À PARIS (75012),**

Dans un immeuble sis 11-15, rue Erard à PARIS (75012)  
Cadastré CT 23  
Pour une contenance de 41 ares et 31 centiares et 86 centiares

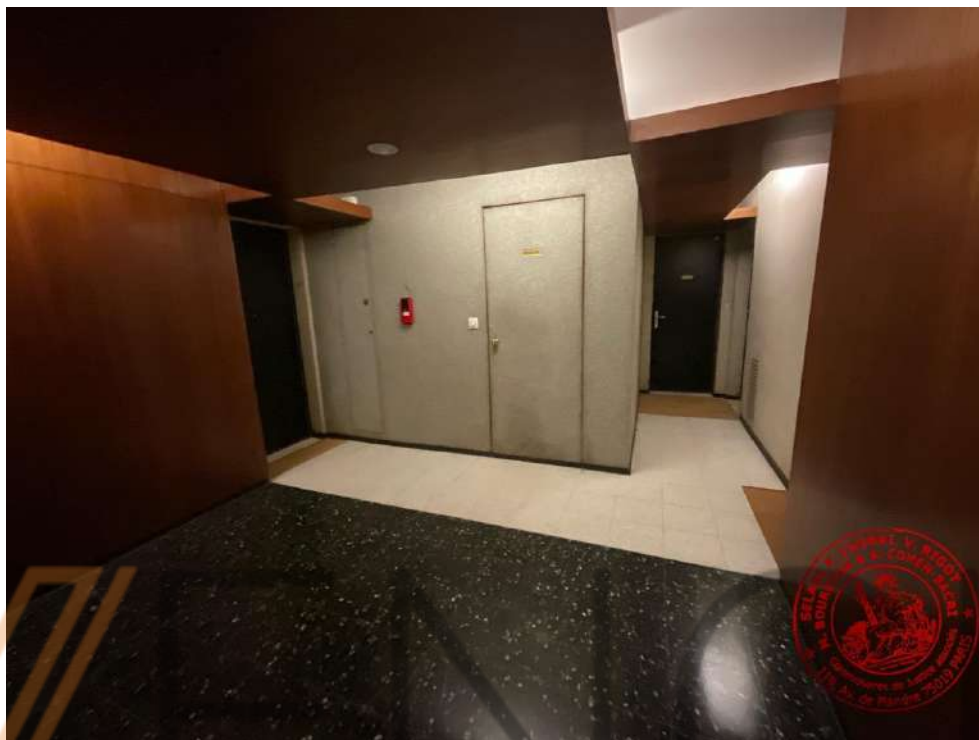
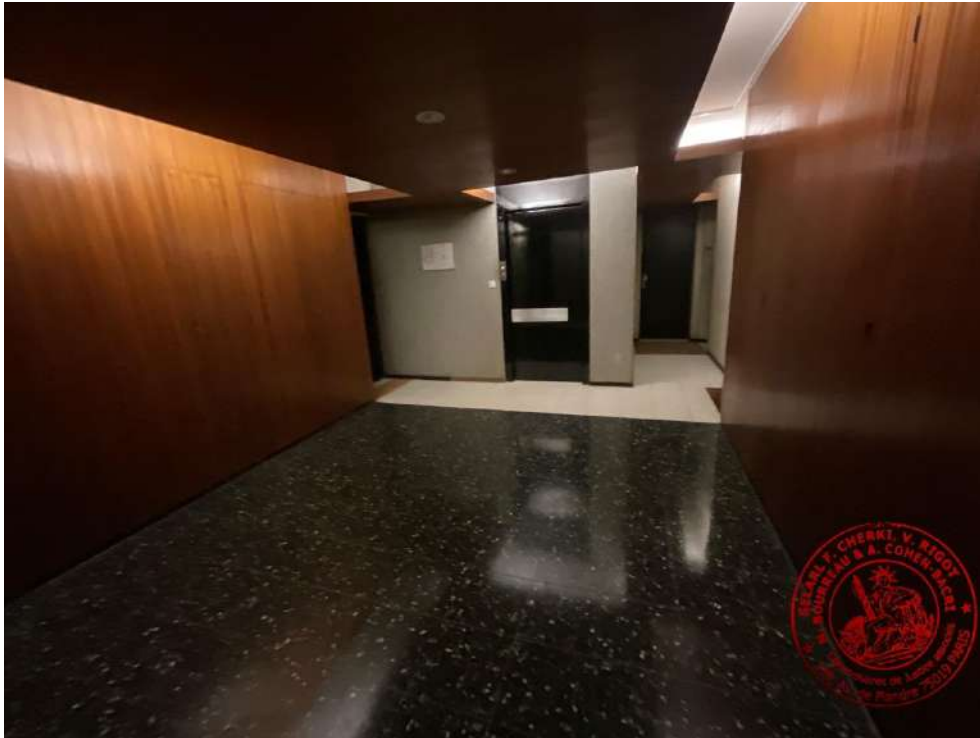
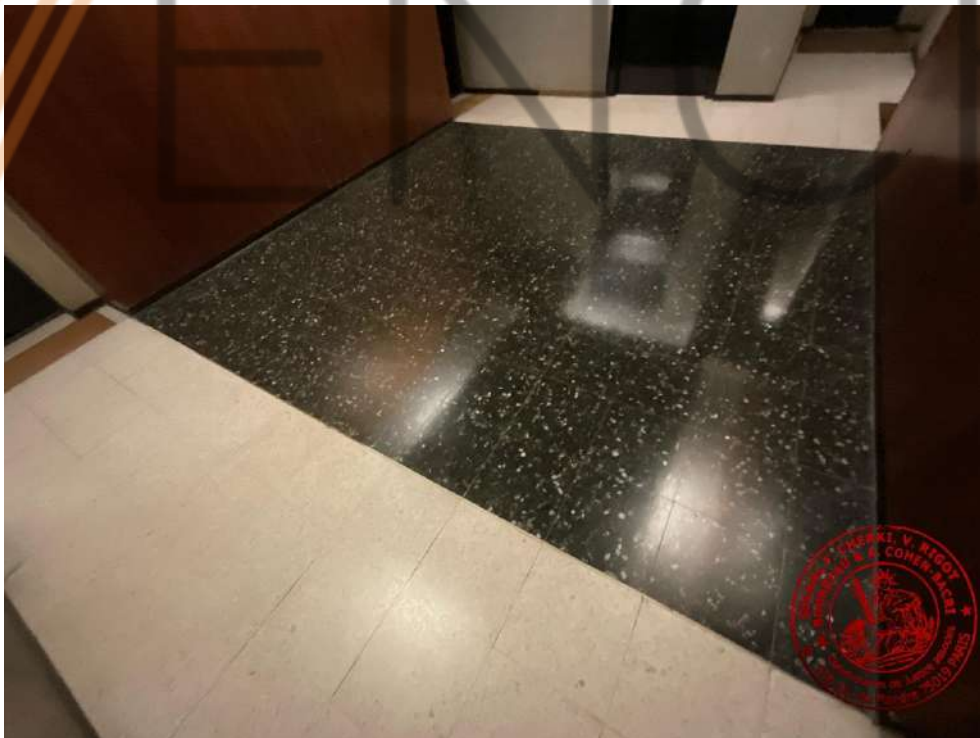
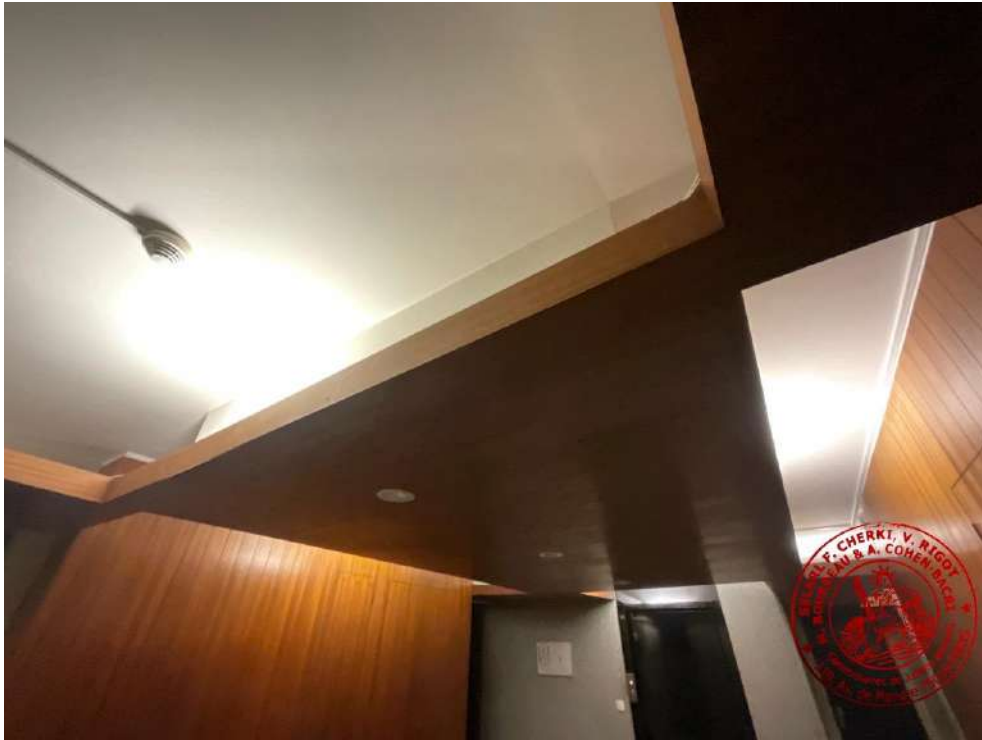
Les revêtements sont en bon état général.

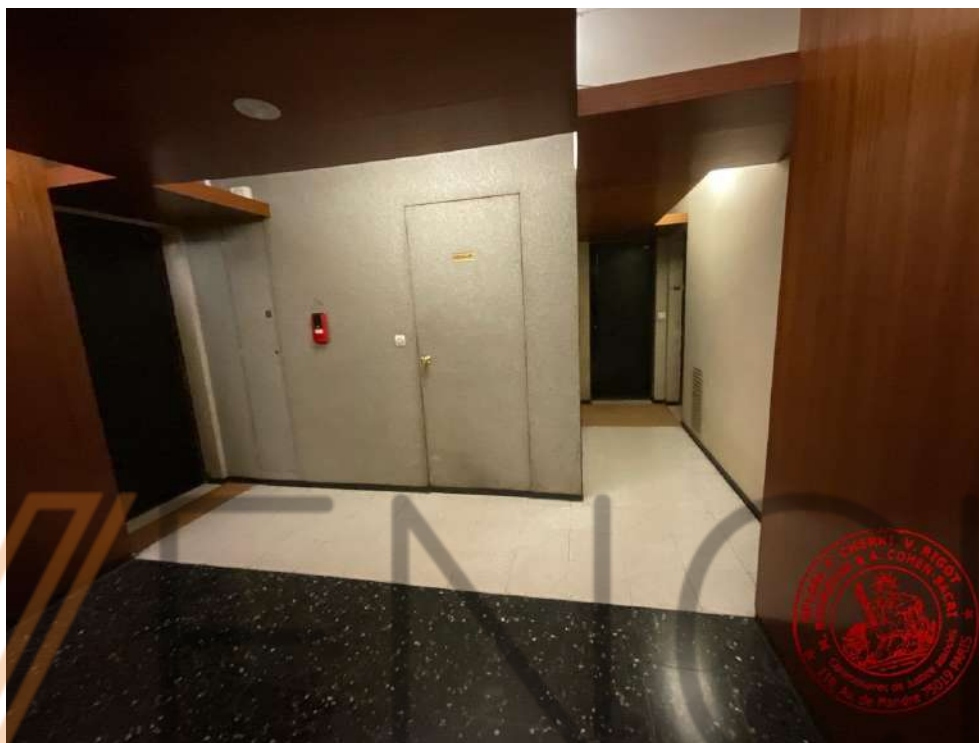
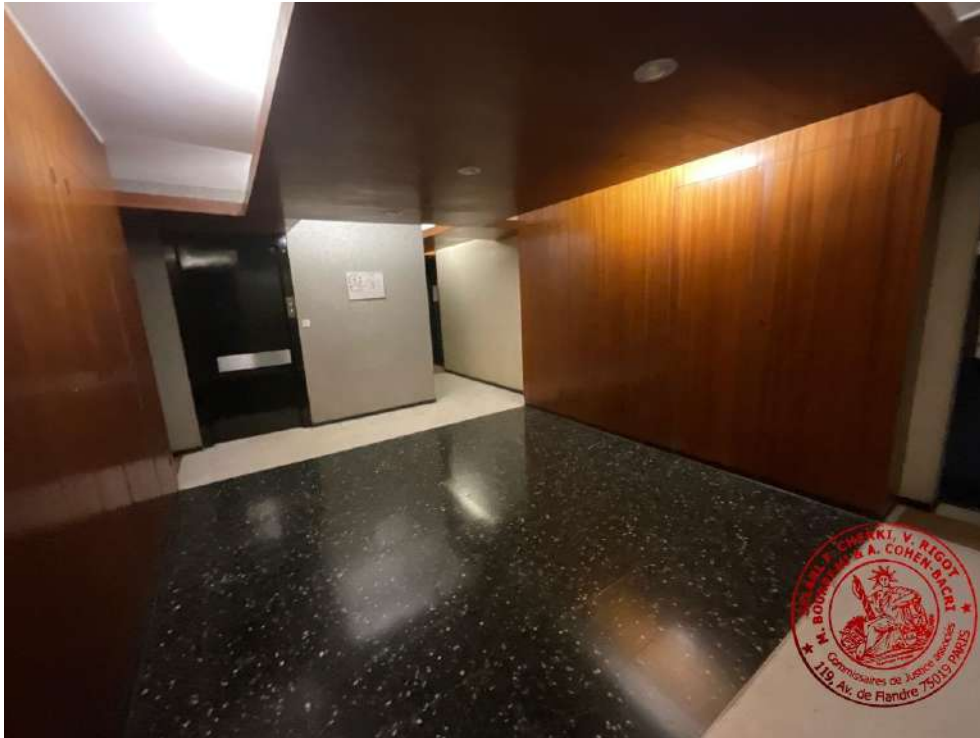
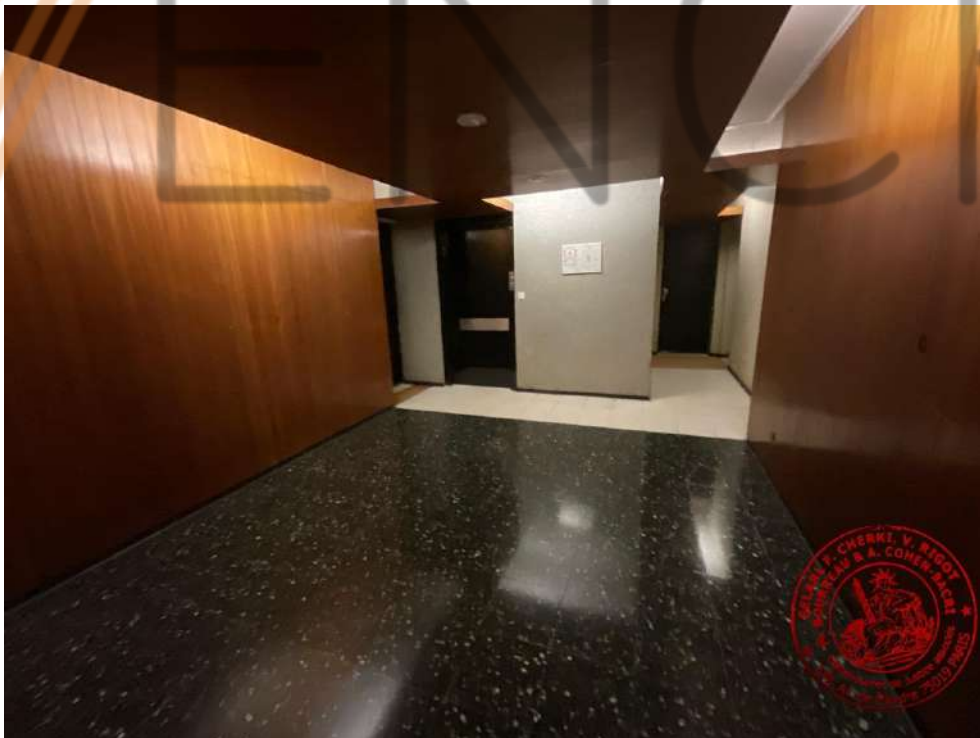
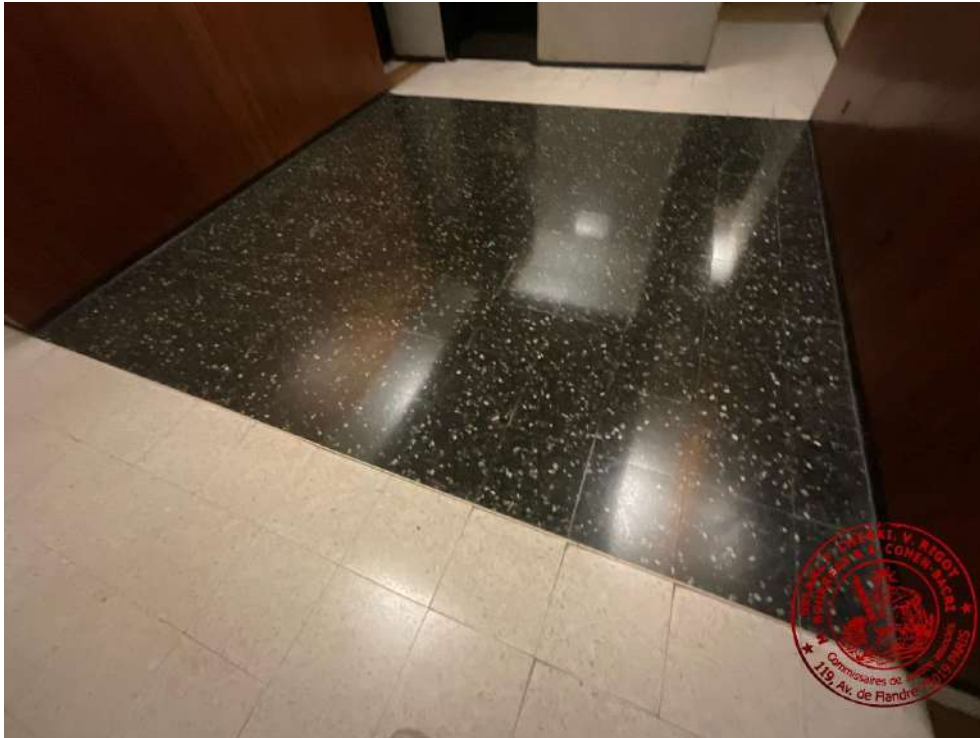
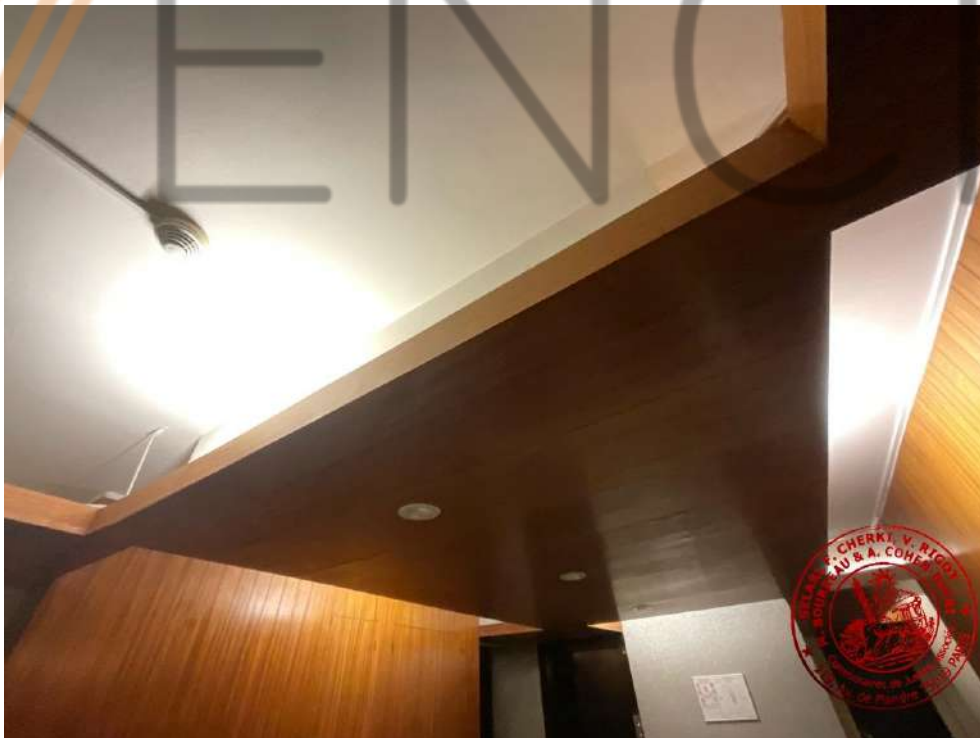
Les revêtements sont en bon état général.

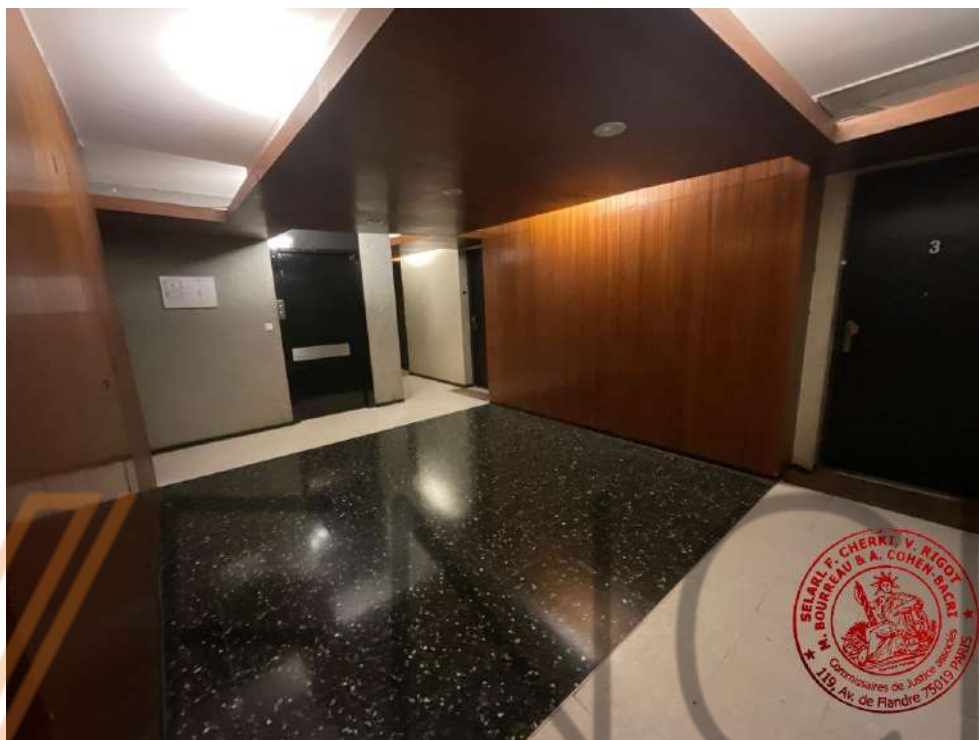
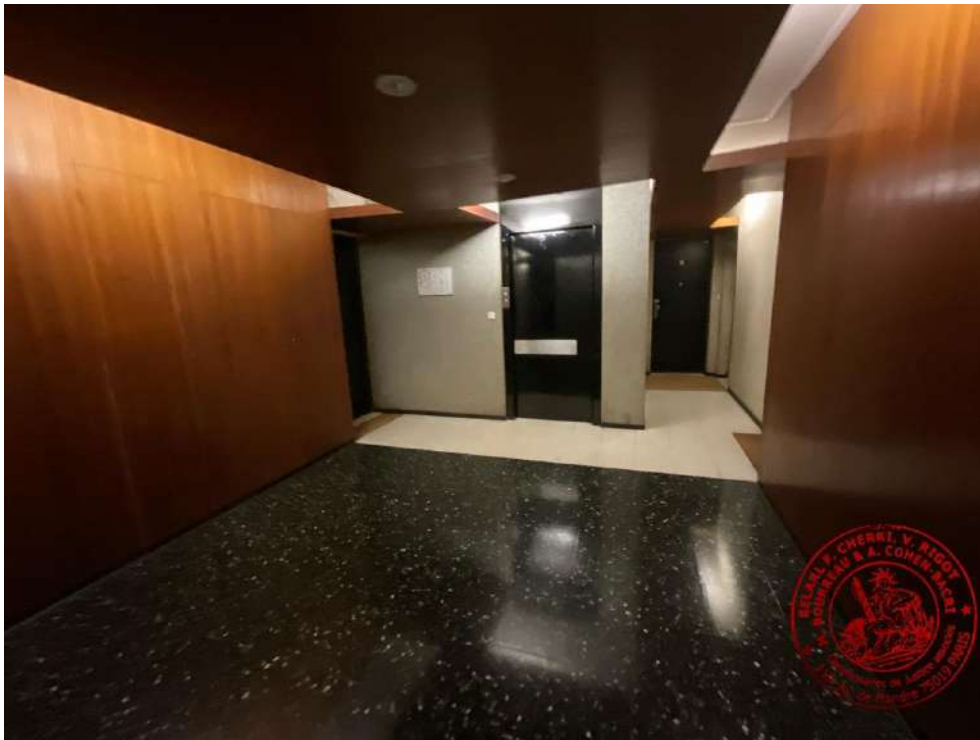
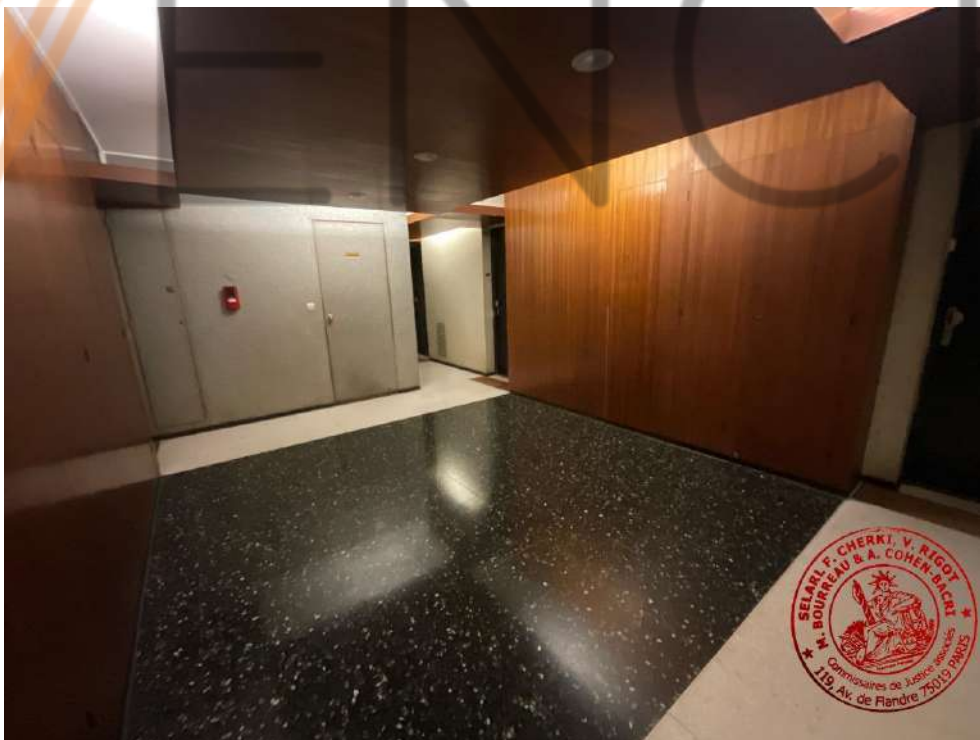
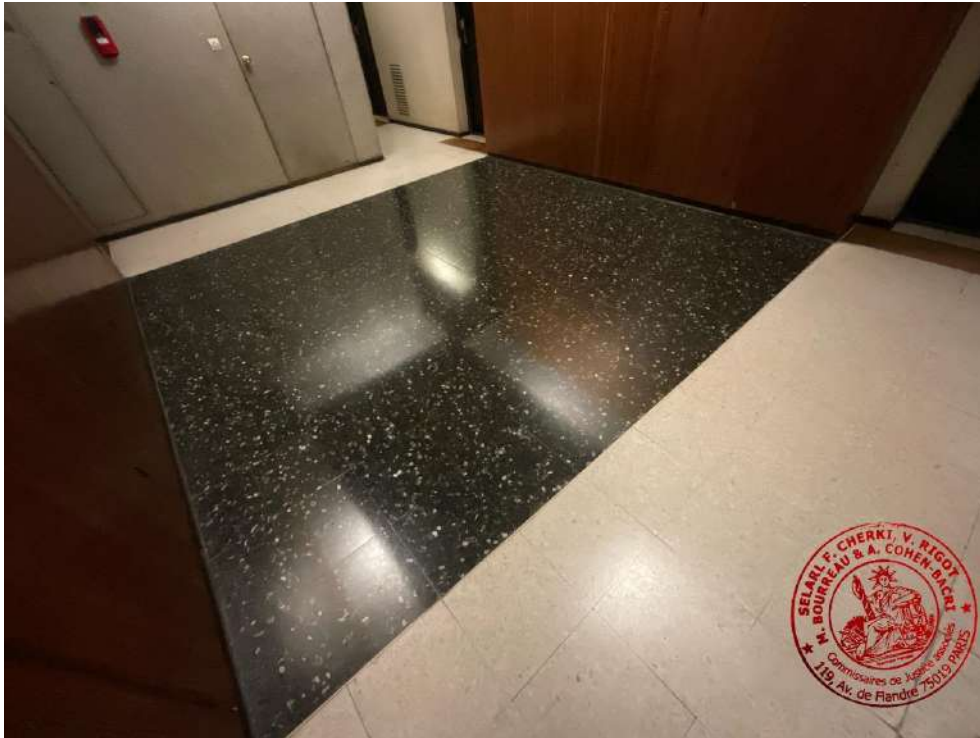
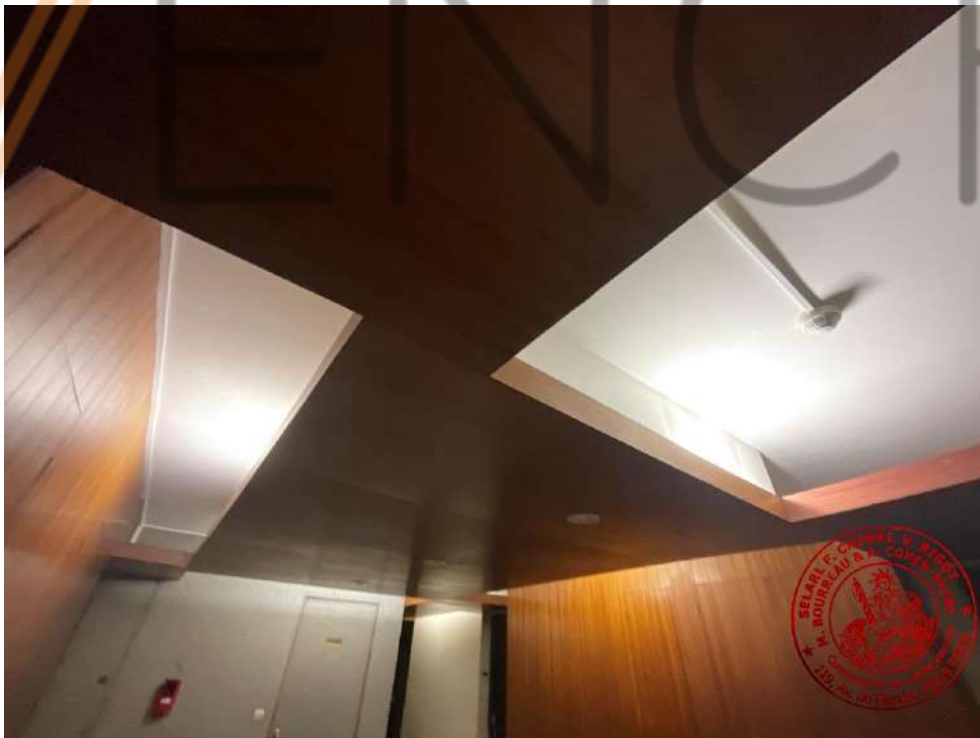
Les revêtements sont en bon état général.

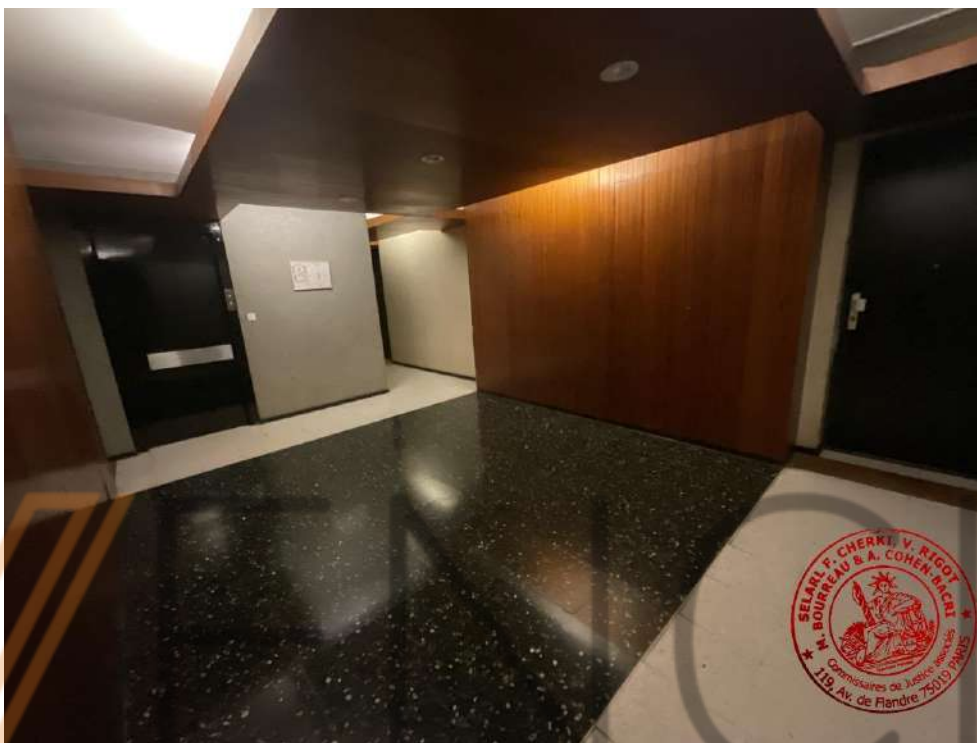
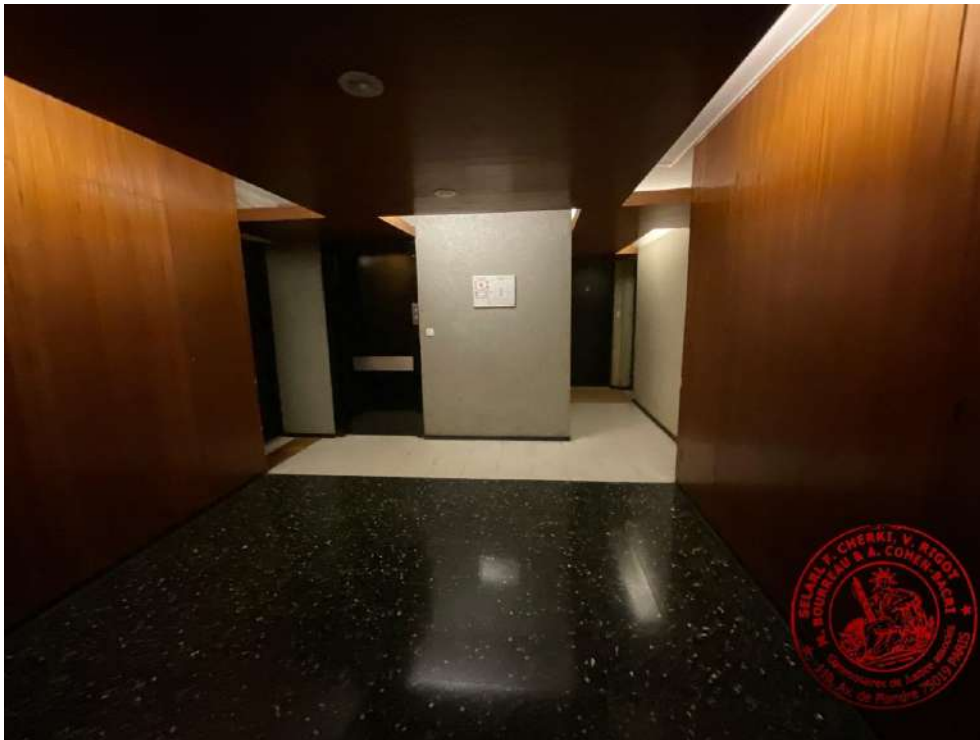
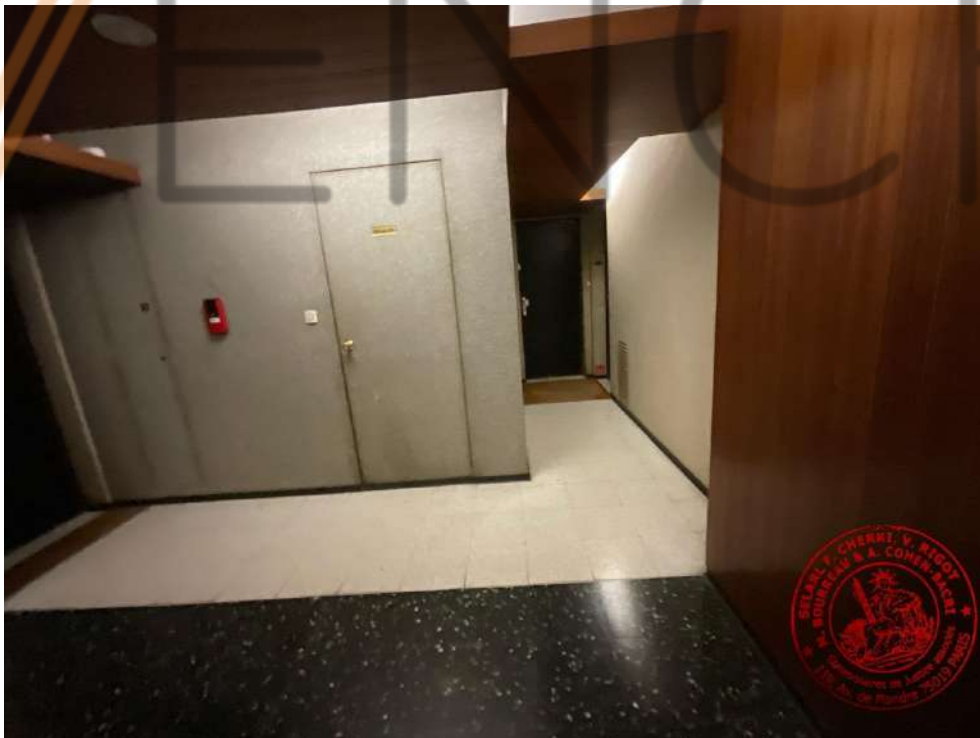
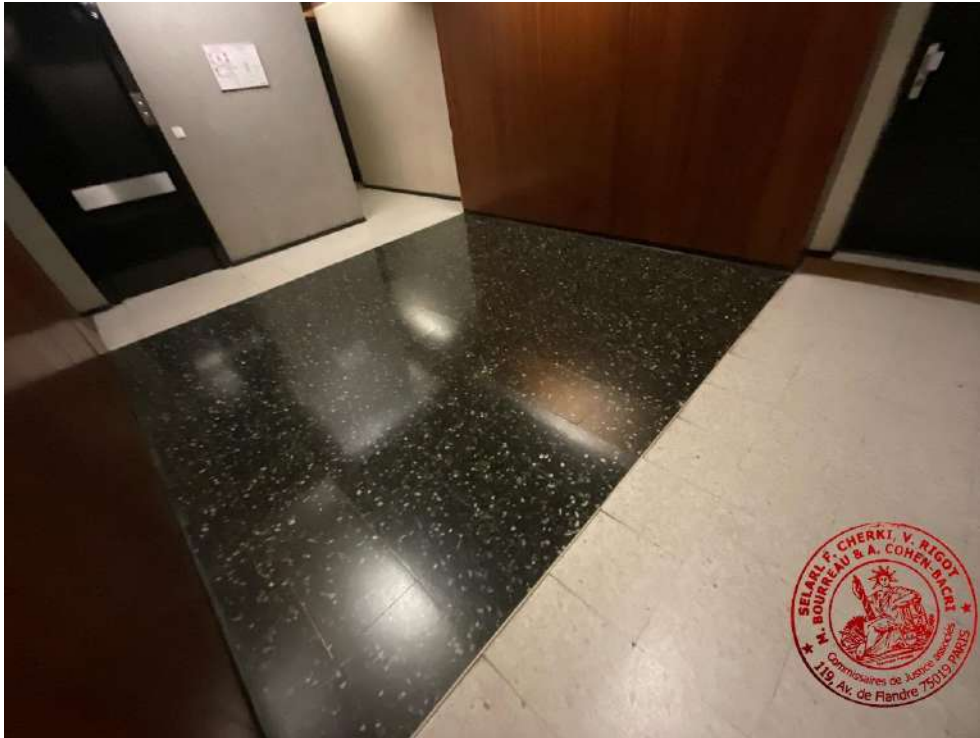
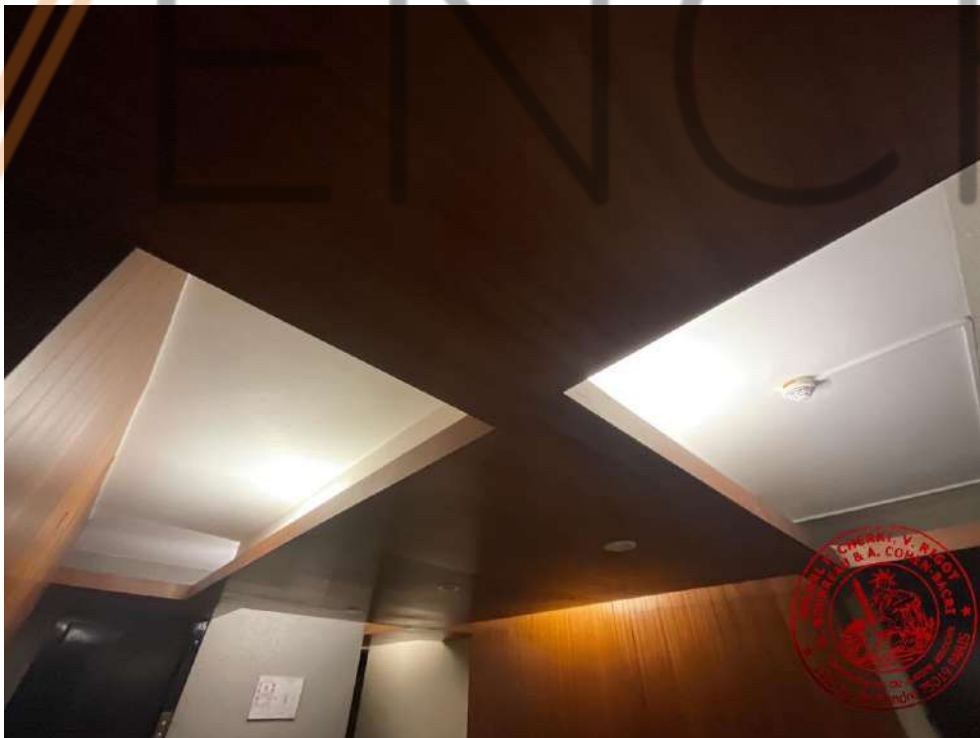
Les revêtements sont en bon état général.

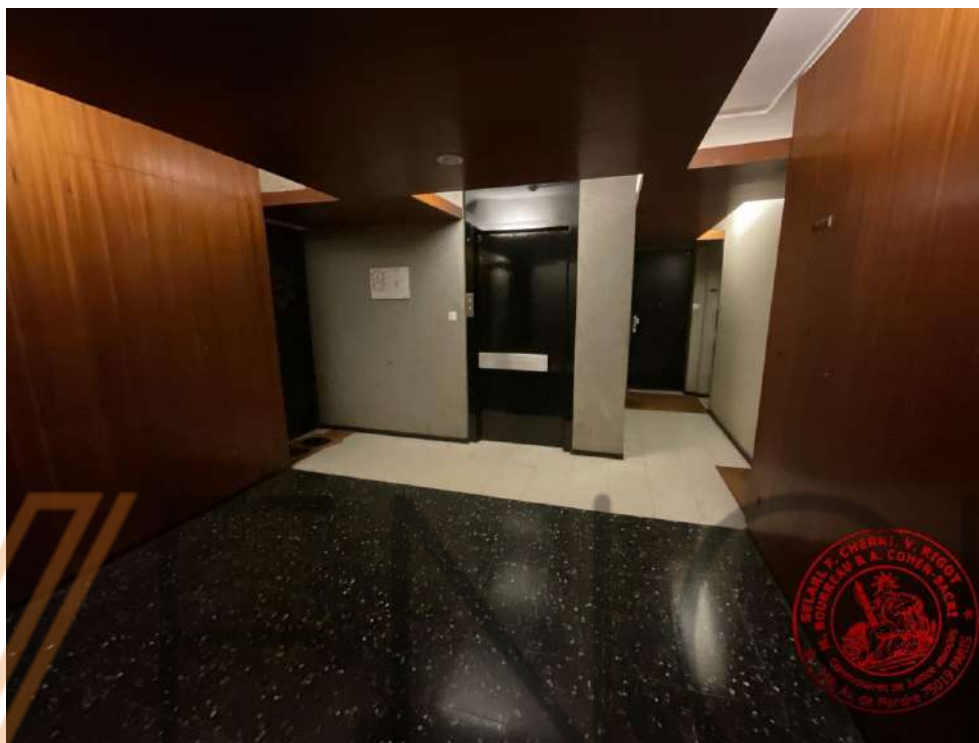
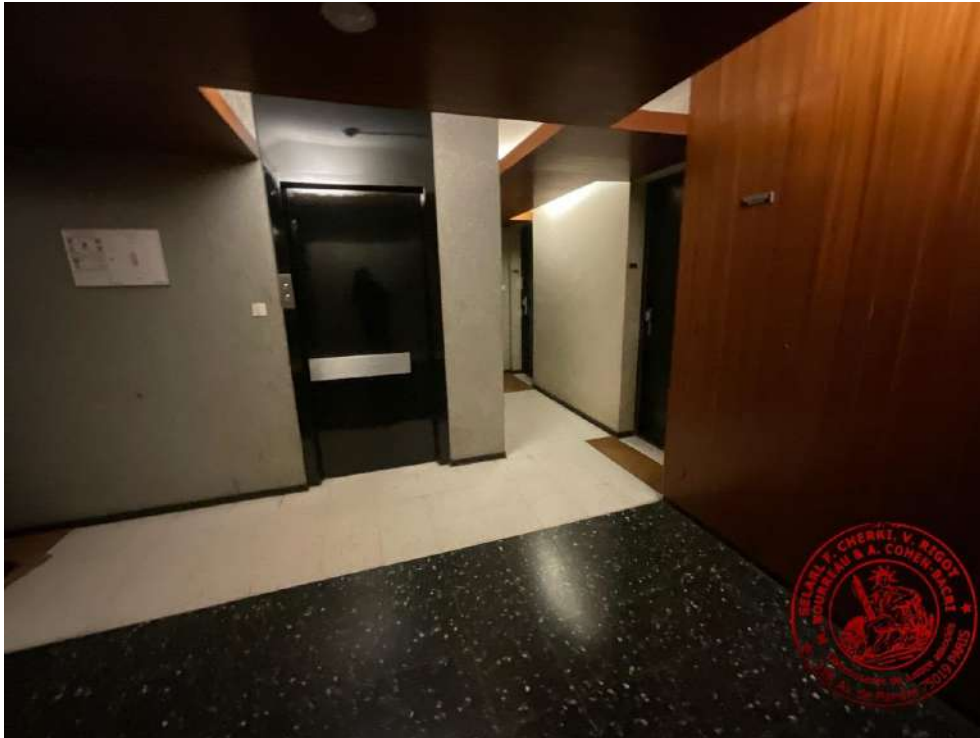
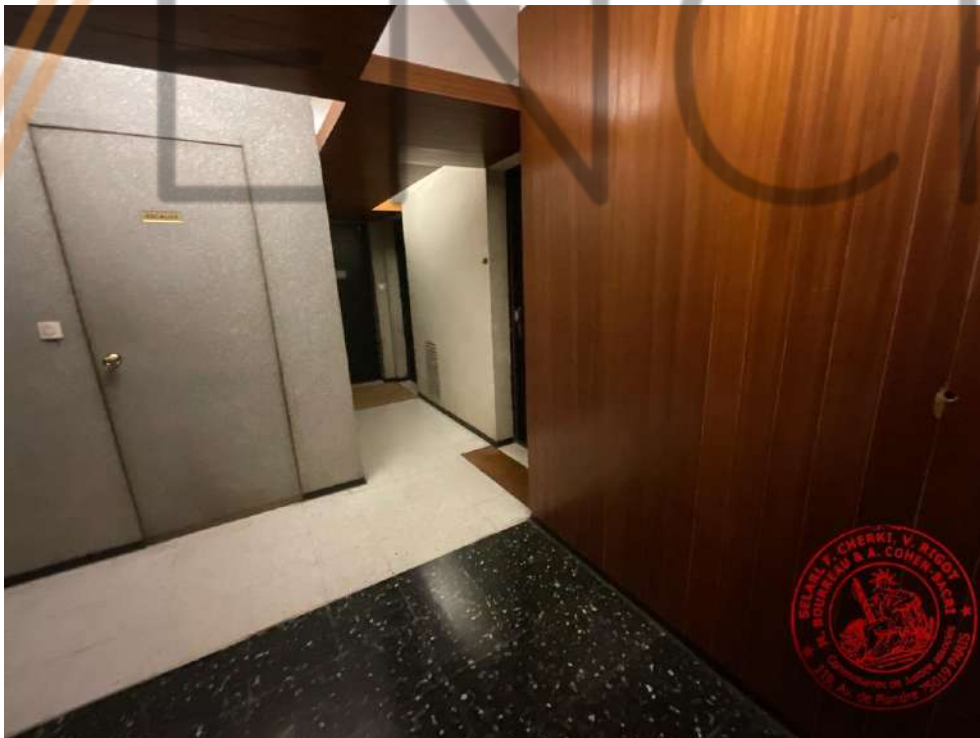
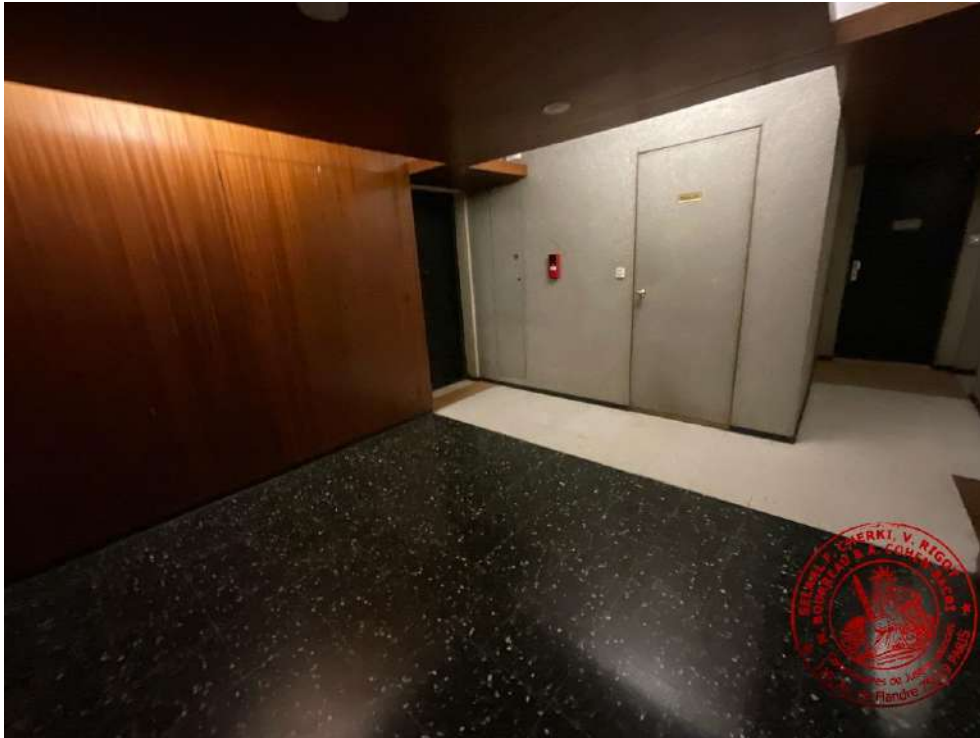
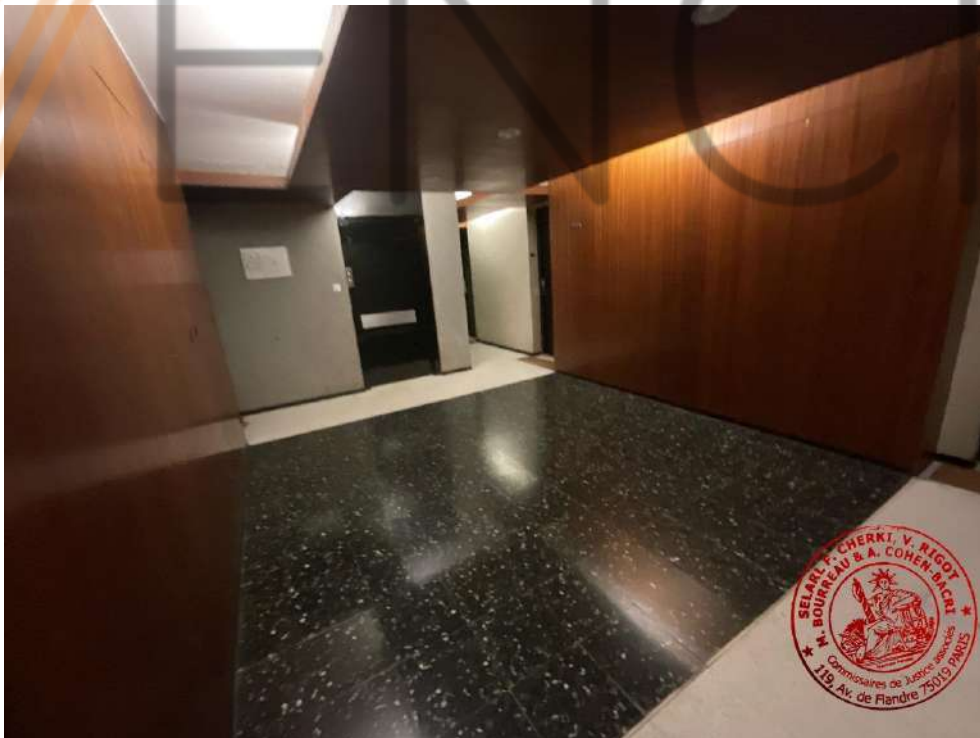
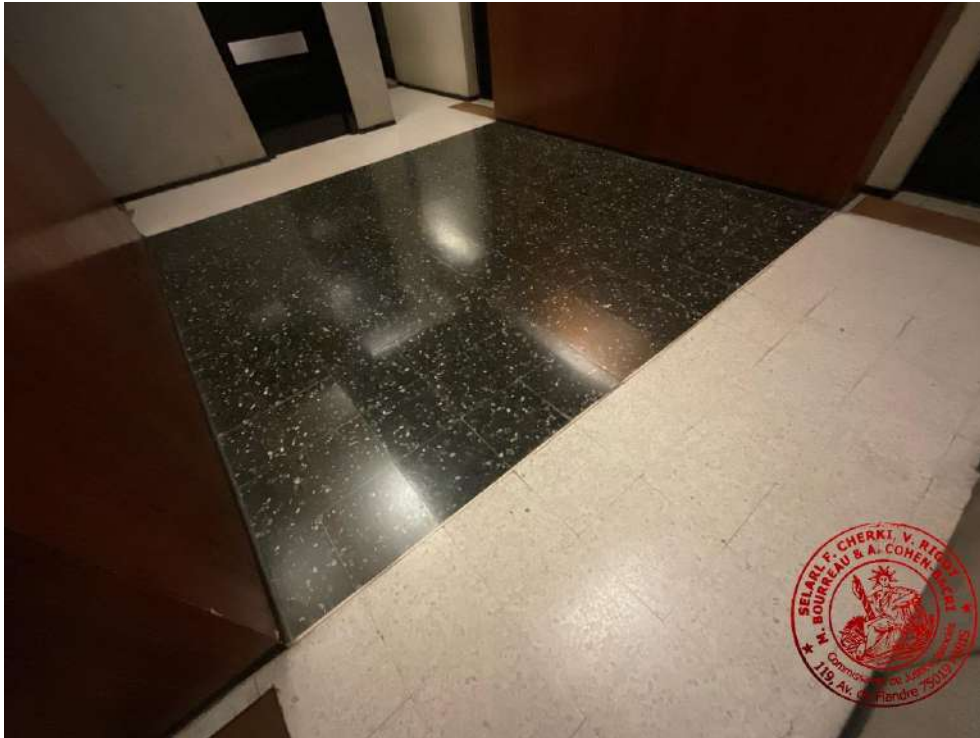
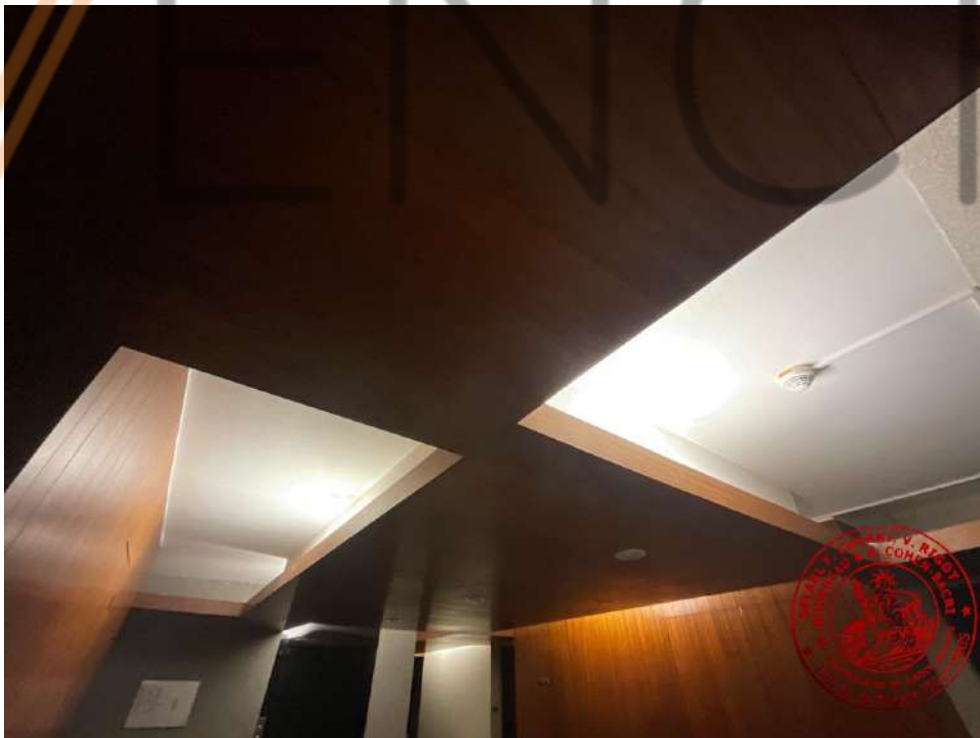
Les revêtements sont en bon état général.

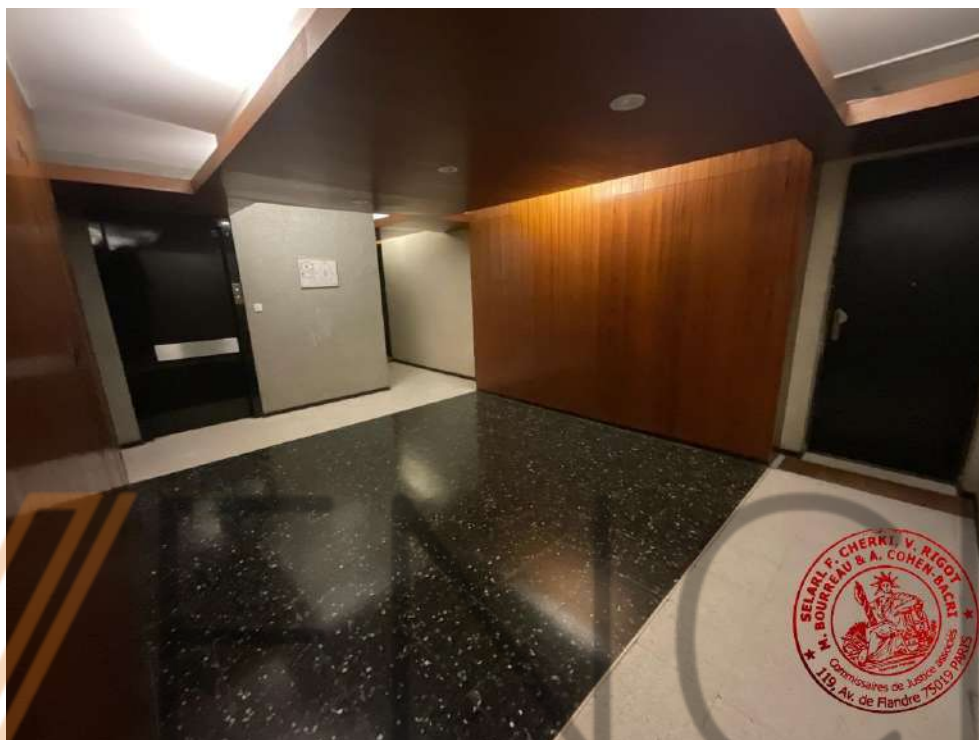
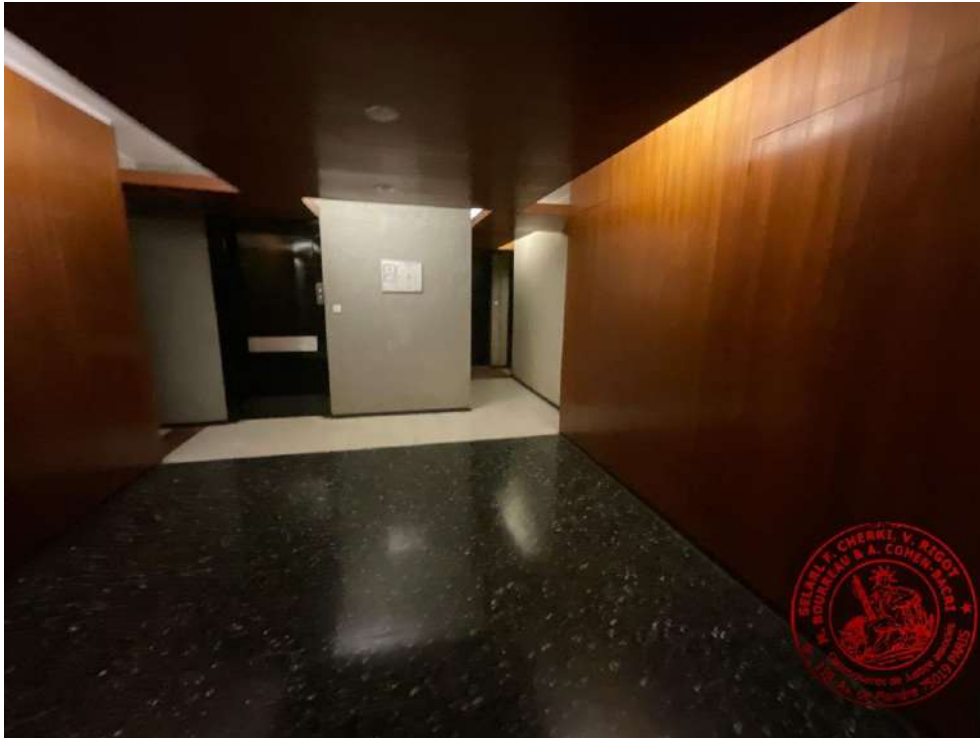
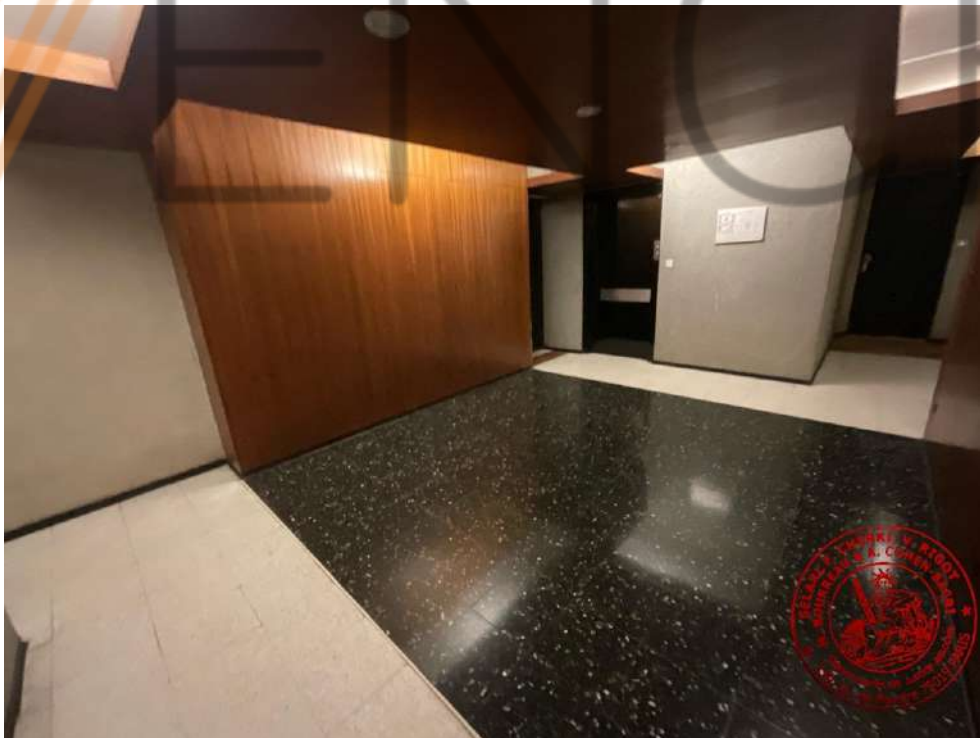
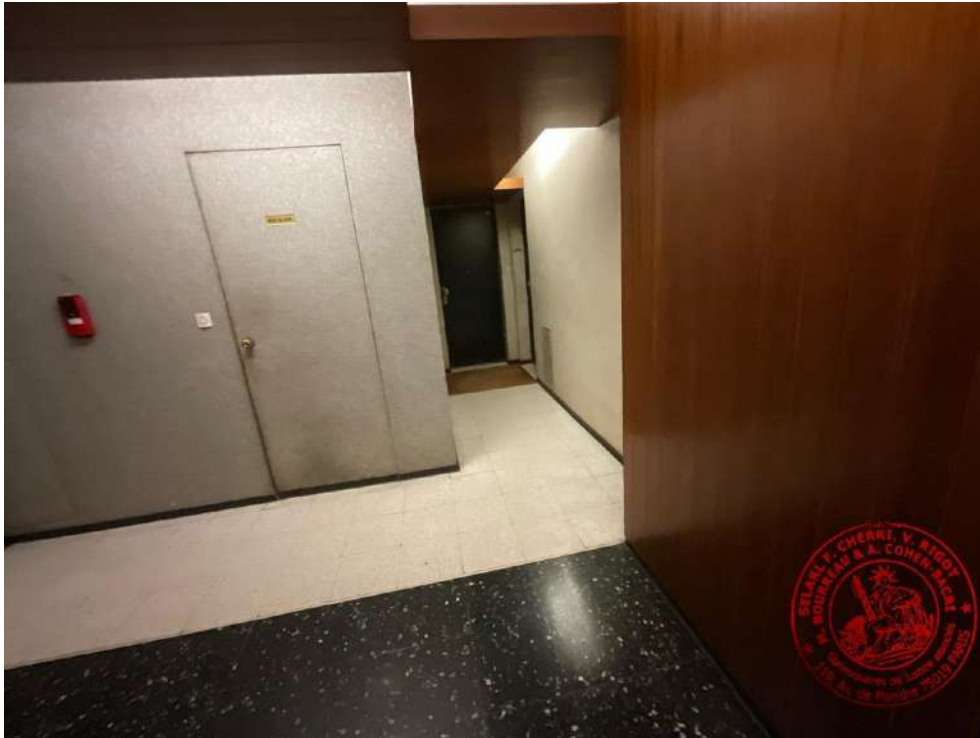
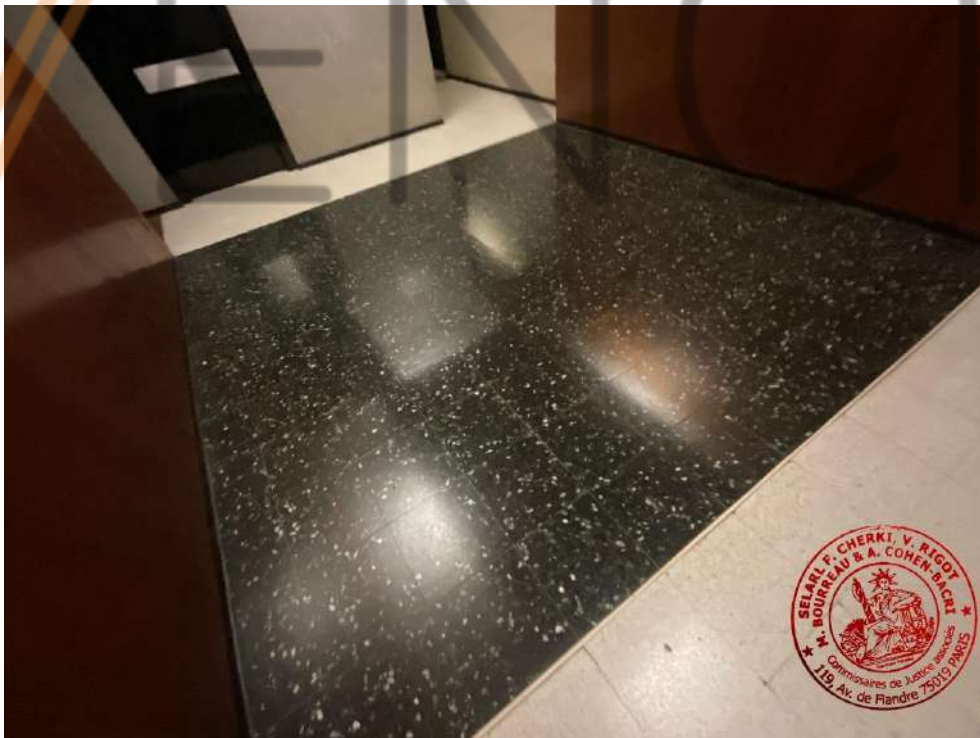
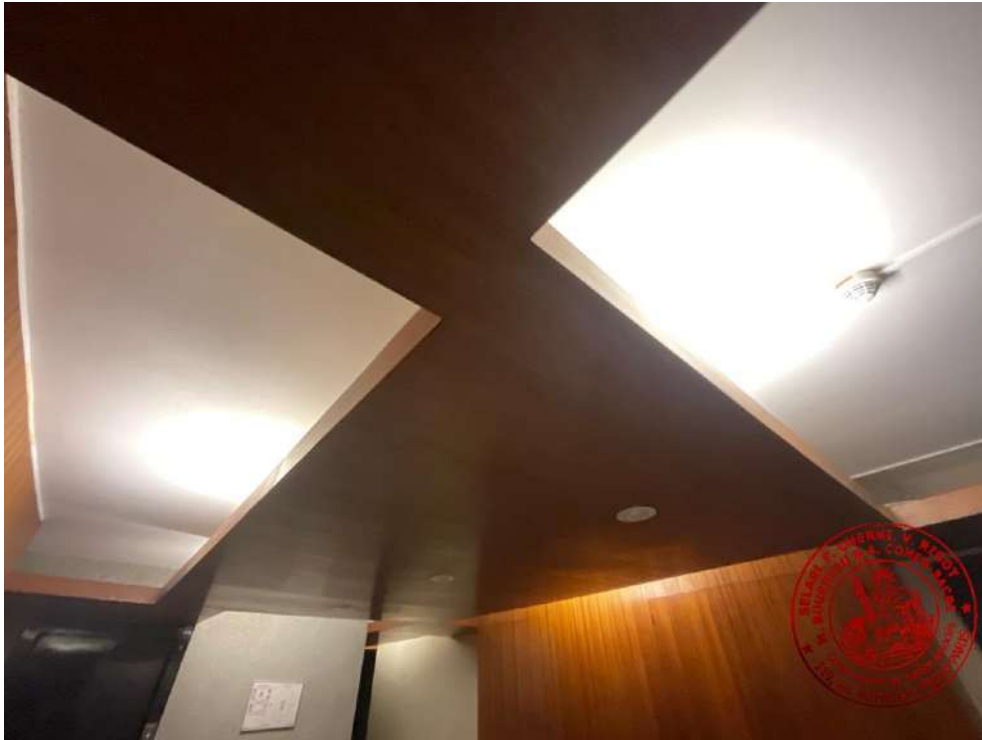
Les revêtements sont en bon état général.
