## PROCÈS-VERBAL DESCRIPTIF

**L'AN DEUX MILLE VINGT-CINQ ET LE VINGT-TROIS JANVIER**  
**DE 13H00 À 18H45**

**SYNDICAT DES COPROPRIETAIRES DE L'IMMEUBLE SIS 11-15, RUE  
ERARD À PARIS (75012),**

Dans un immeuble sis 11-15, rue Erard à PARIS (75012)  
Cadastré CT 23  
Pour une contenance de 41 ares et 31 centiares et 86 centiares

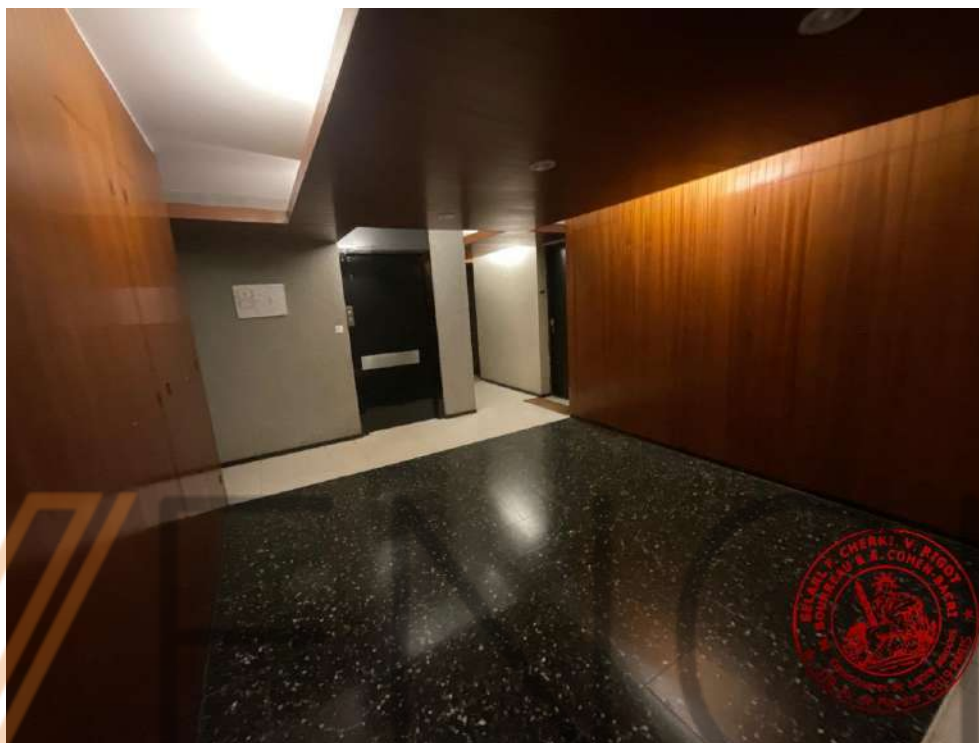
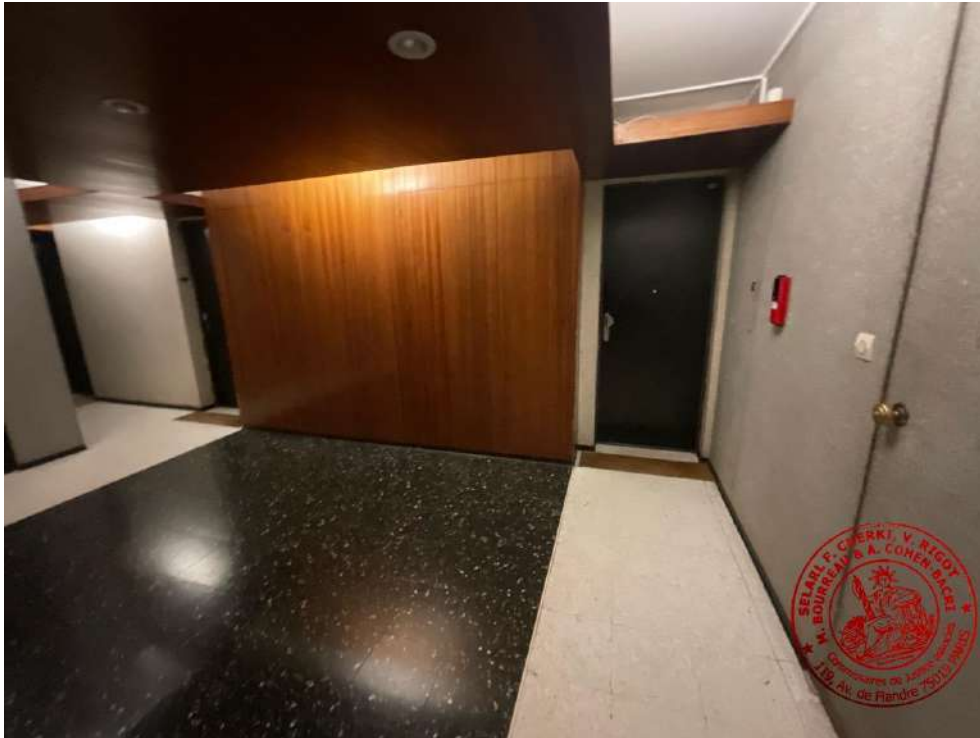
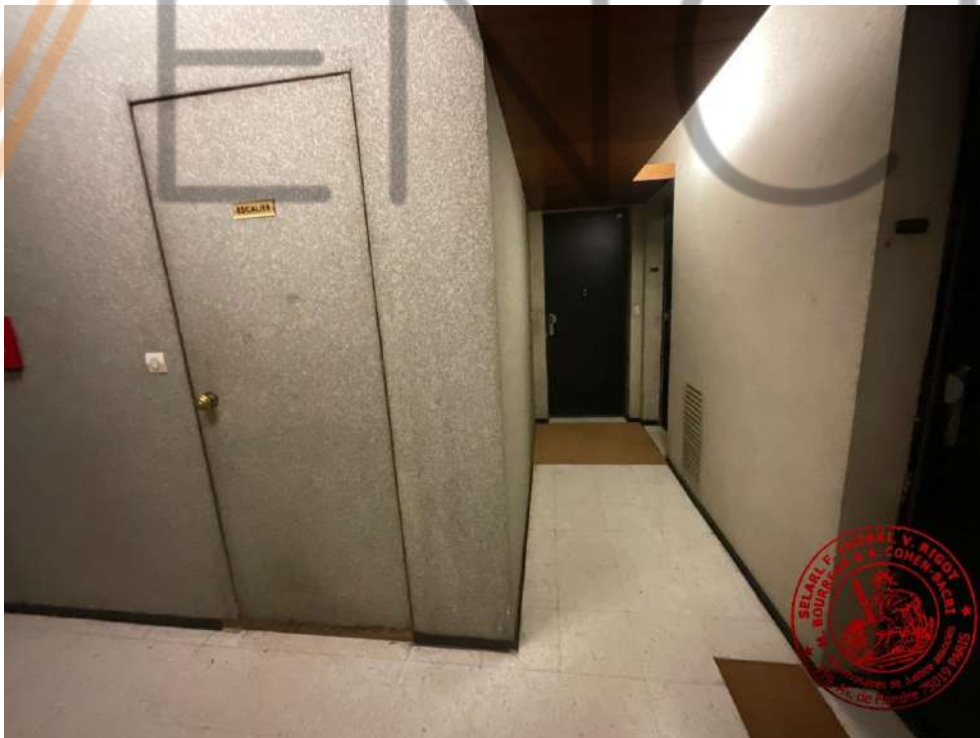
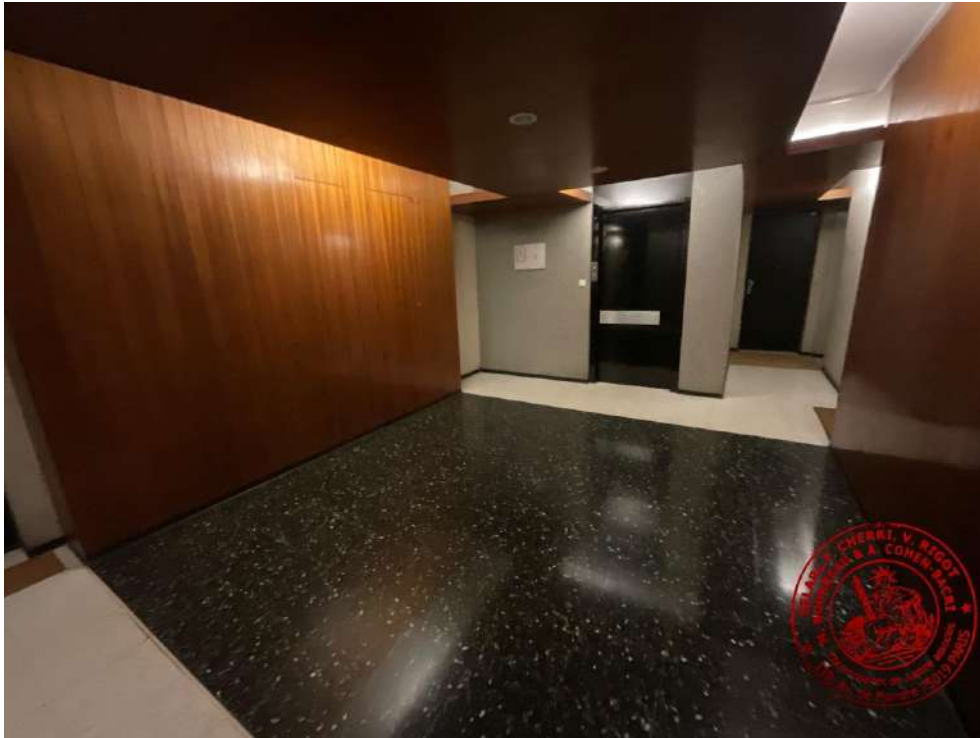
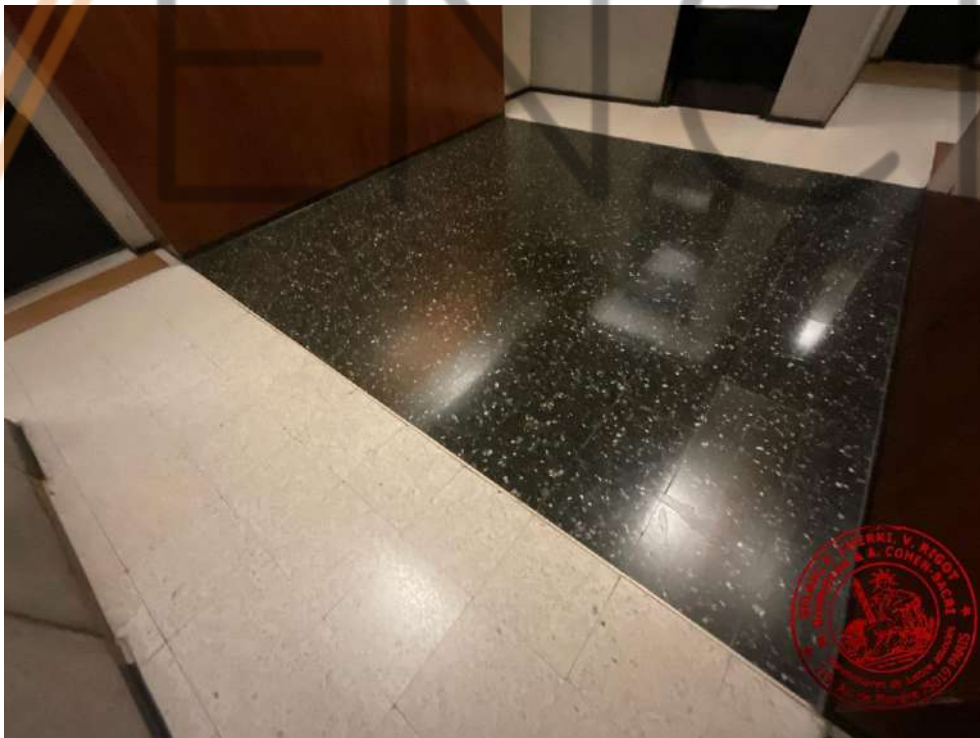
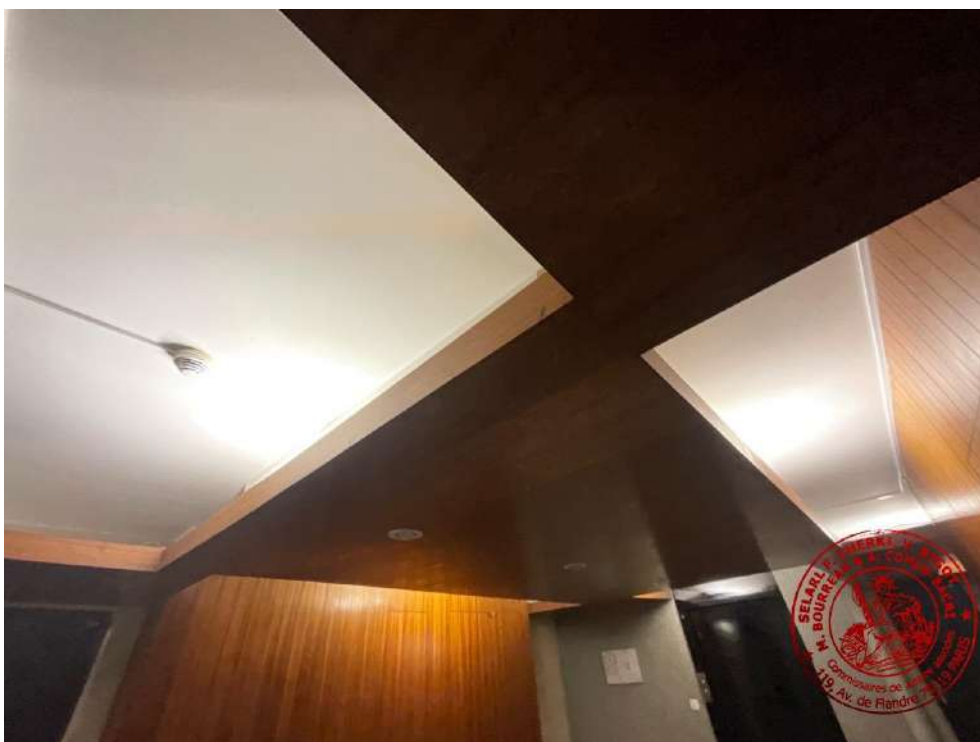
Les revêtements sont en bon état général.

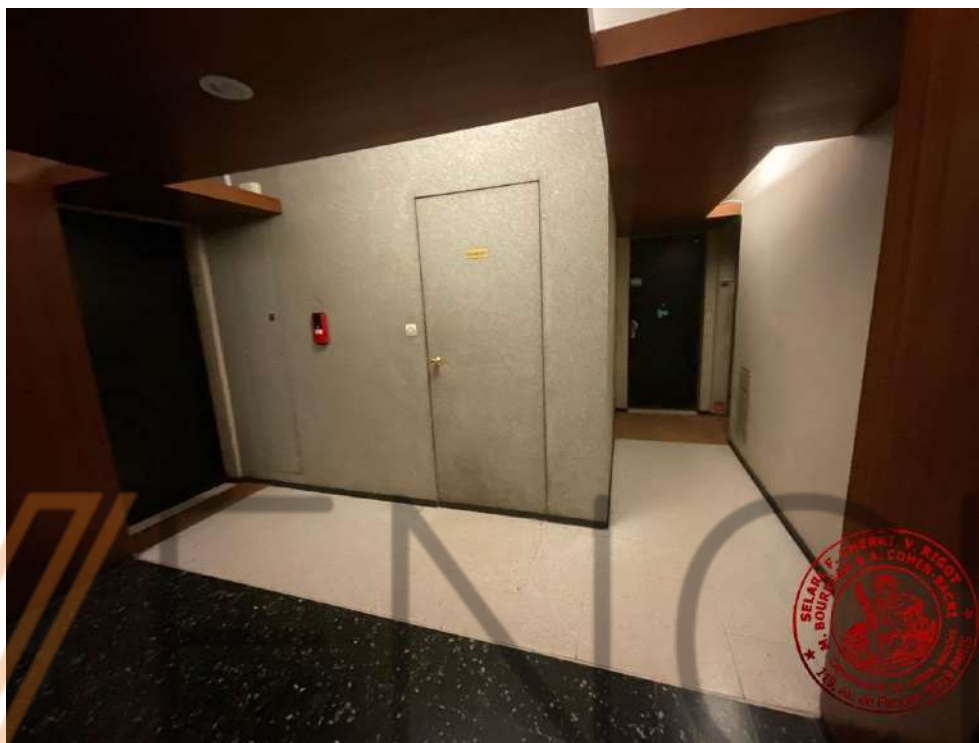
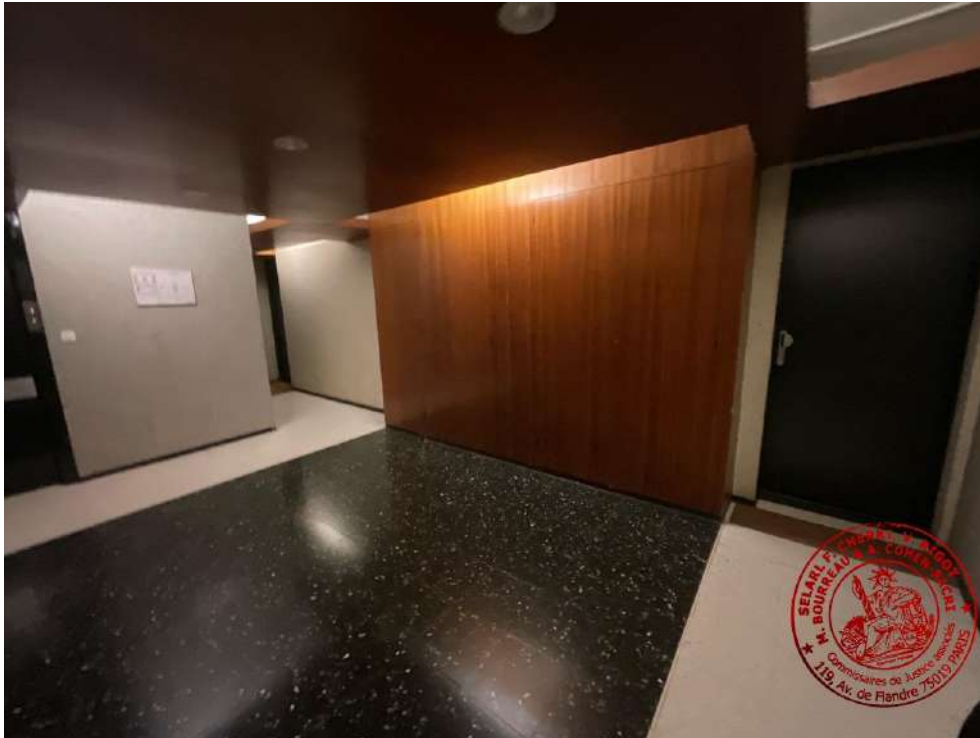
Les revêtements sont en bon état général.

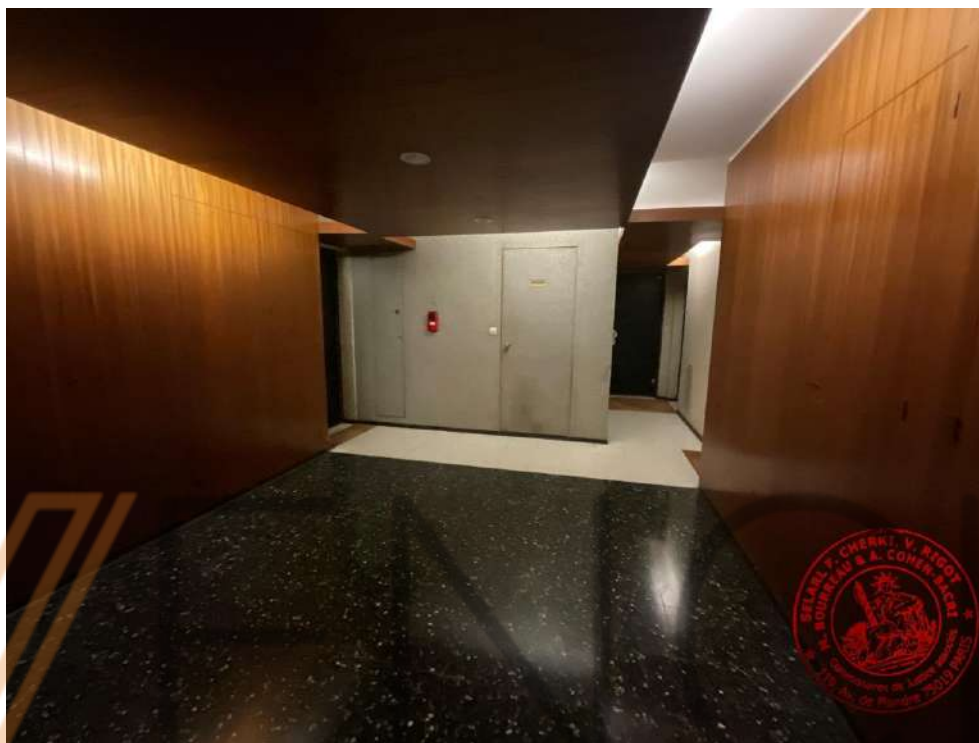
Photographie n°290.

Le palier dessert sept appartements.

Les revêtements sont en bon état général.

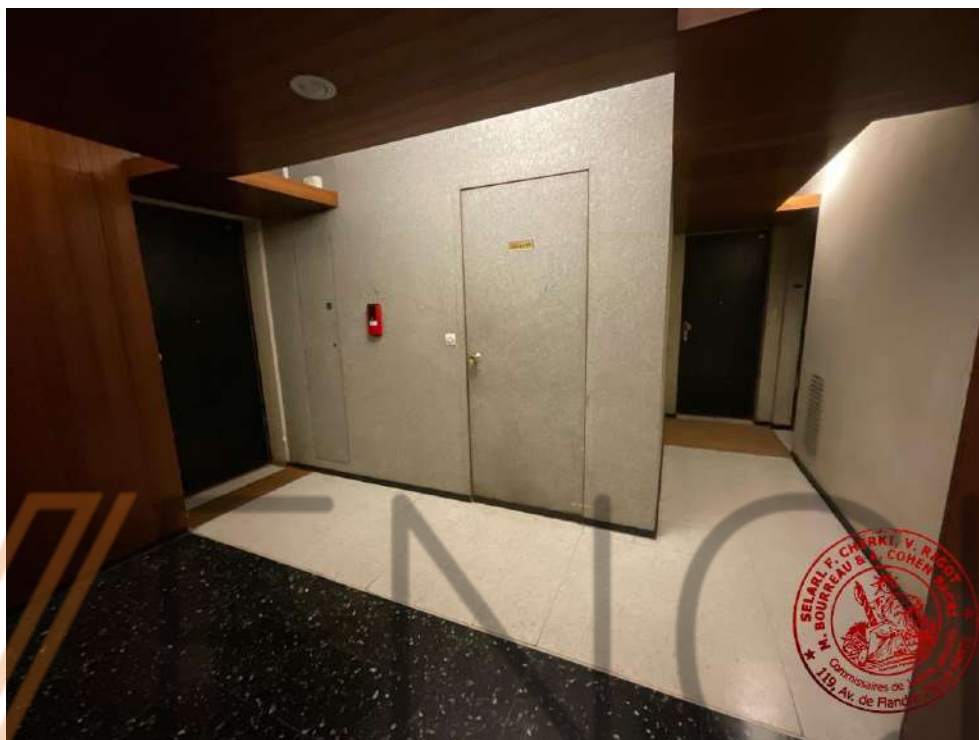
Photographie n°294.

Le palier dessert dix appartements.

Les revêtements sont en bon état général.

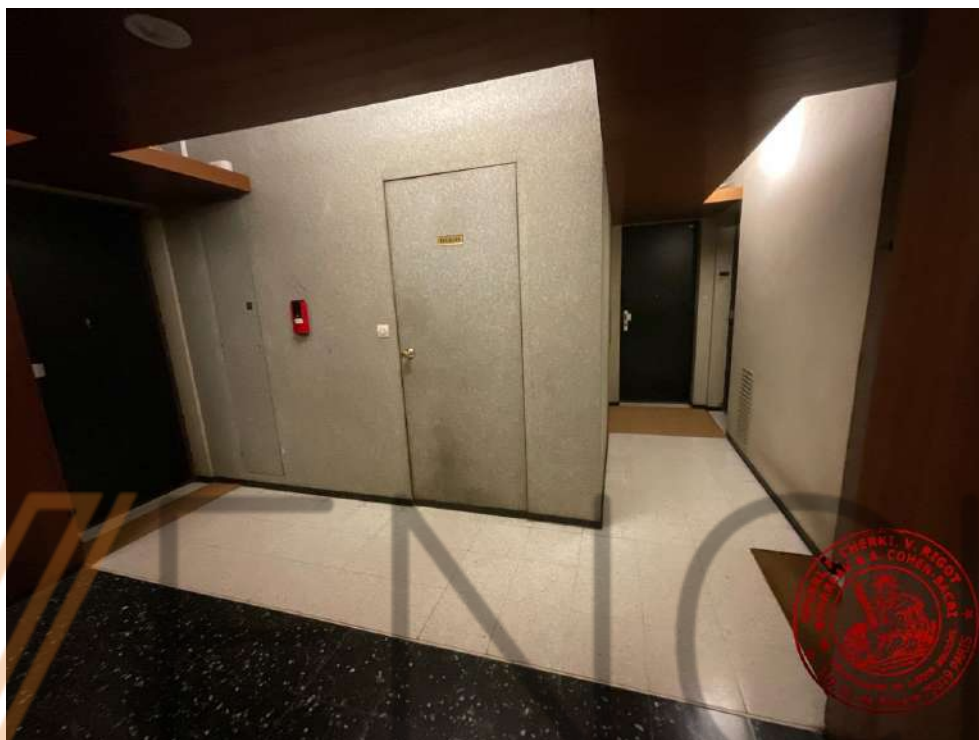
Photographie n°298.

Le palier dessert huit appartements.

Les revêtements sont en bon état général.

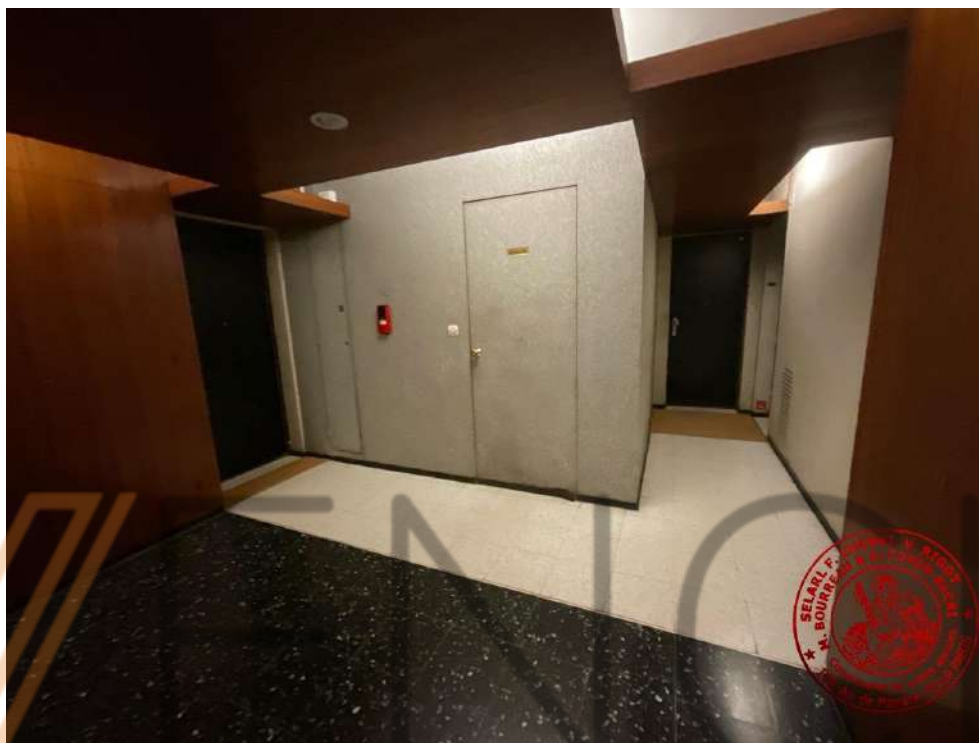
Photographie n°302.

Le palier dessert six appartements.

Les revêtements sont en bon état général.

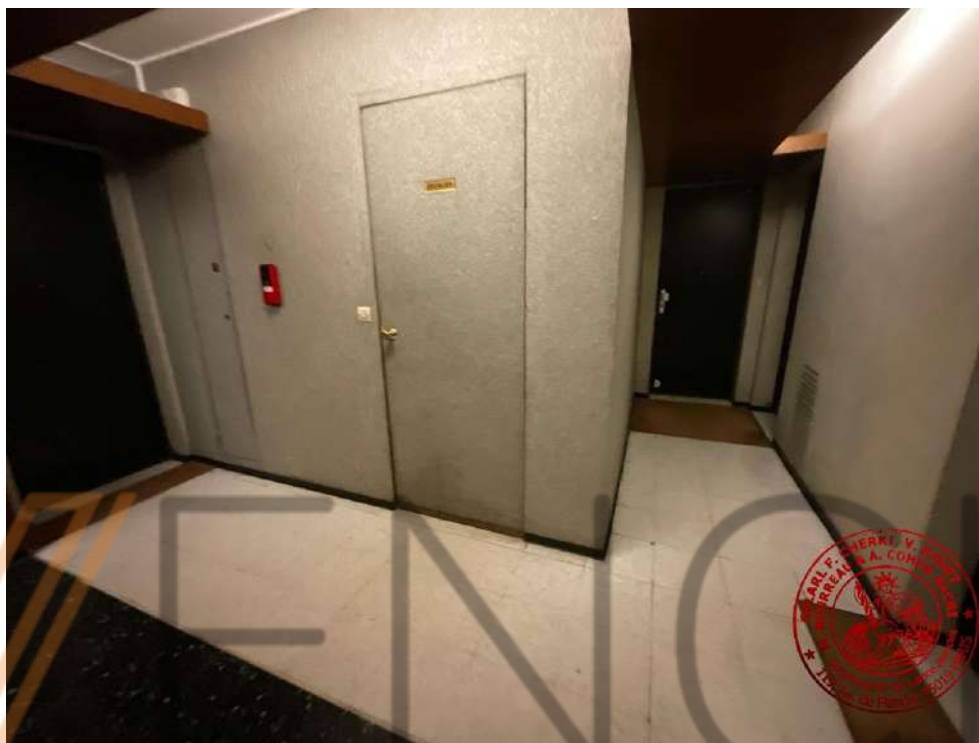
Photographie n°306.

Le palier dessert sept appartements.

Les revêtements sont en bon état général.

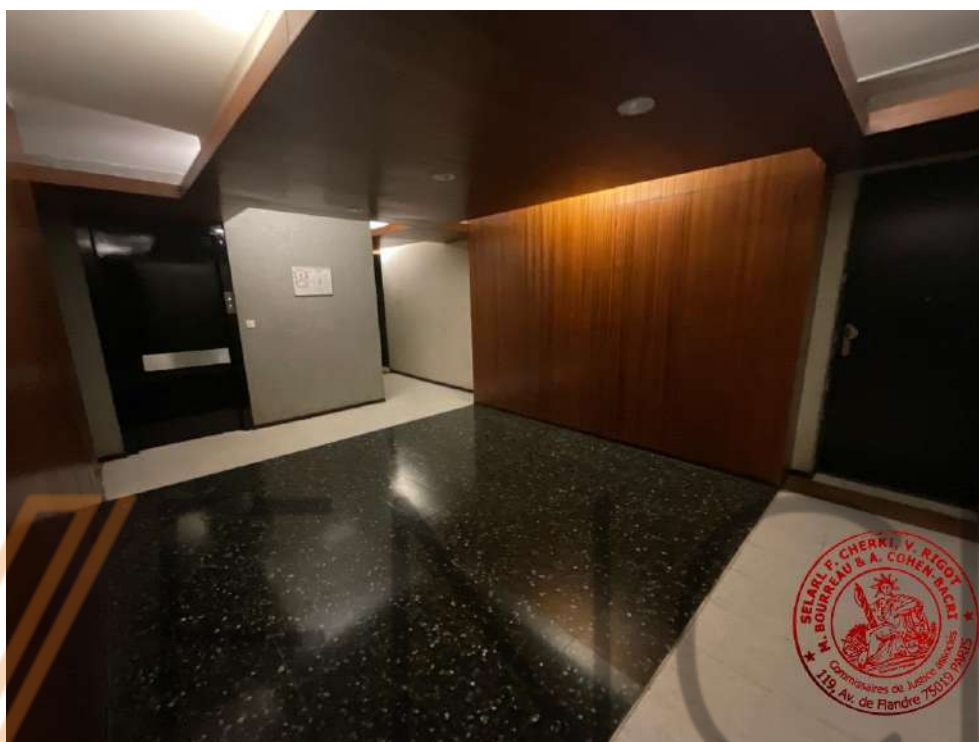
Photographie n°311.

Le palier dessert six appartements.

Les revêtements sont en bon état général.

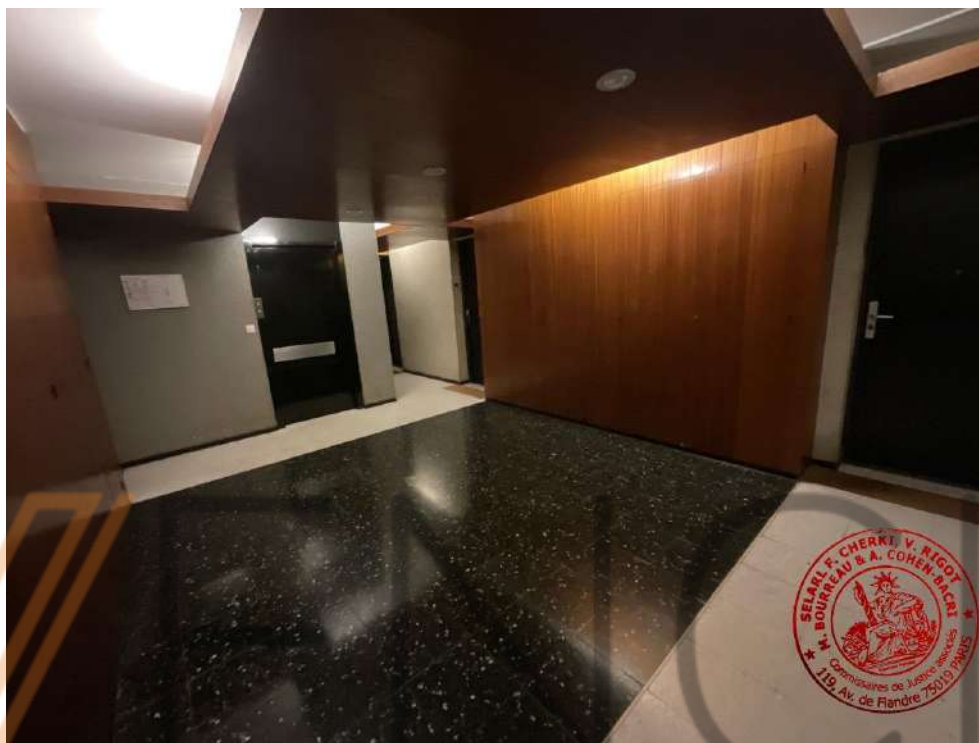
Photographie n°315.

Le palier dessert huit appartements.

Les revêtements sont en bon état général.

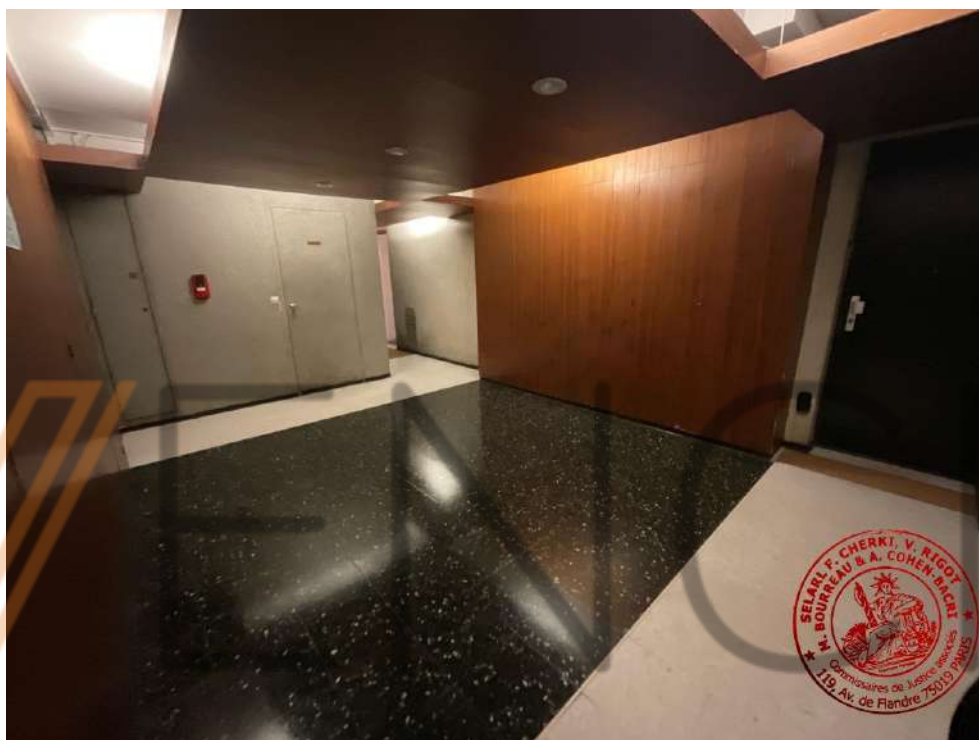
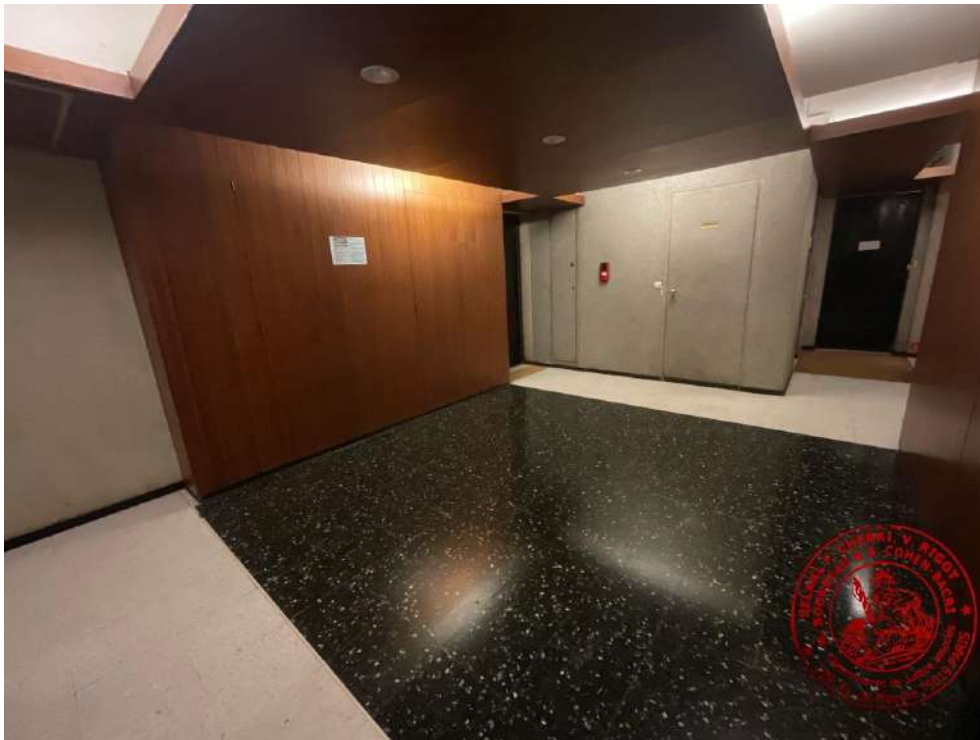
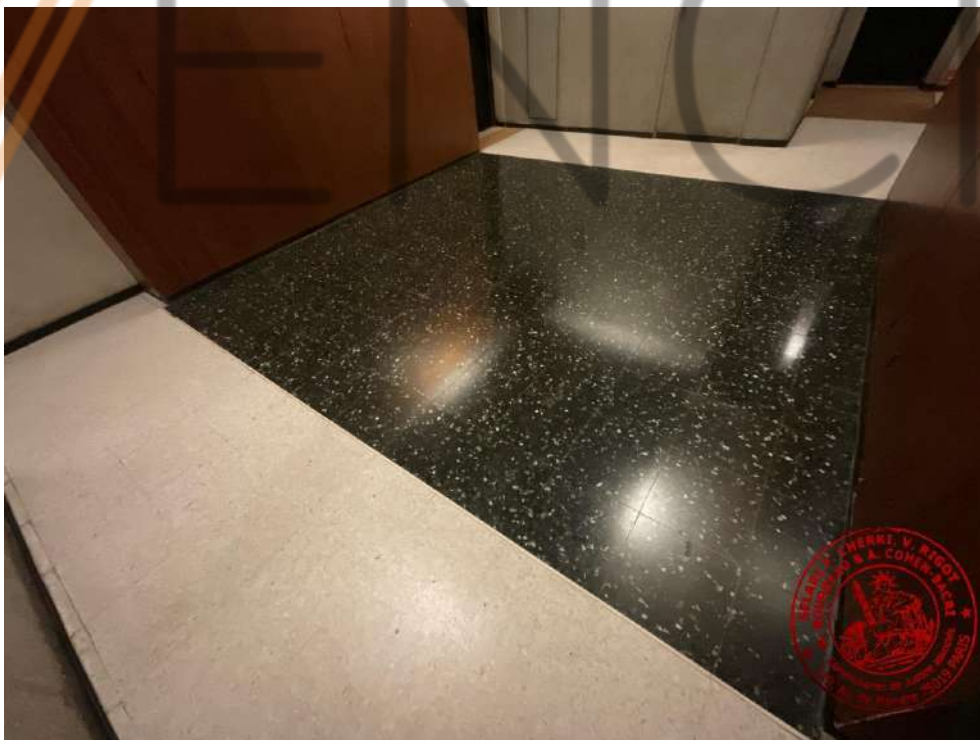
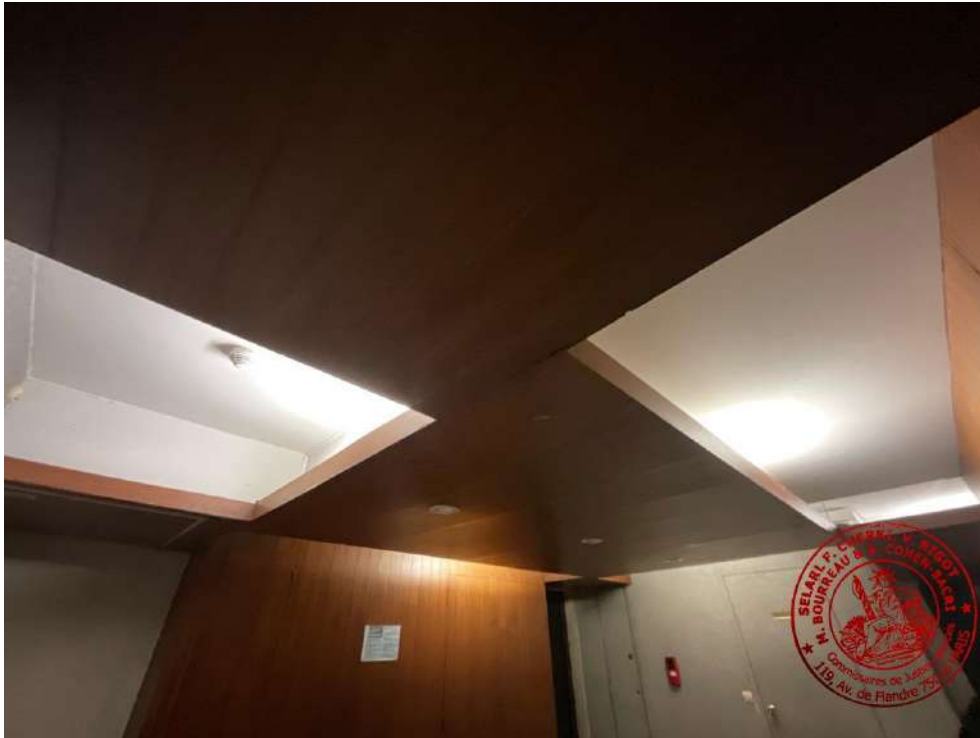
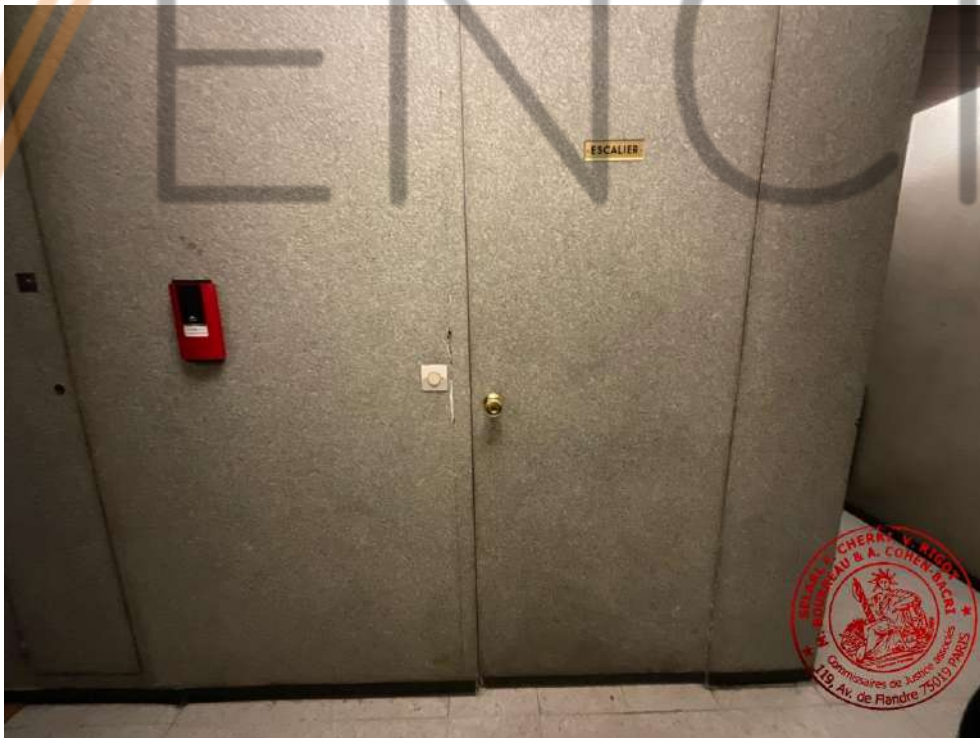
Le palier dessert six appartements.

Les revêtements sont en bon état général.

Sur le mur, à gauche de la porte permettant l'accès aux escaliers, je relève la présence de plusieurs impacts.

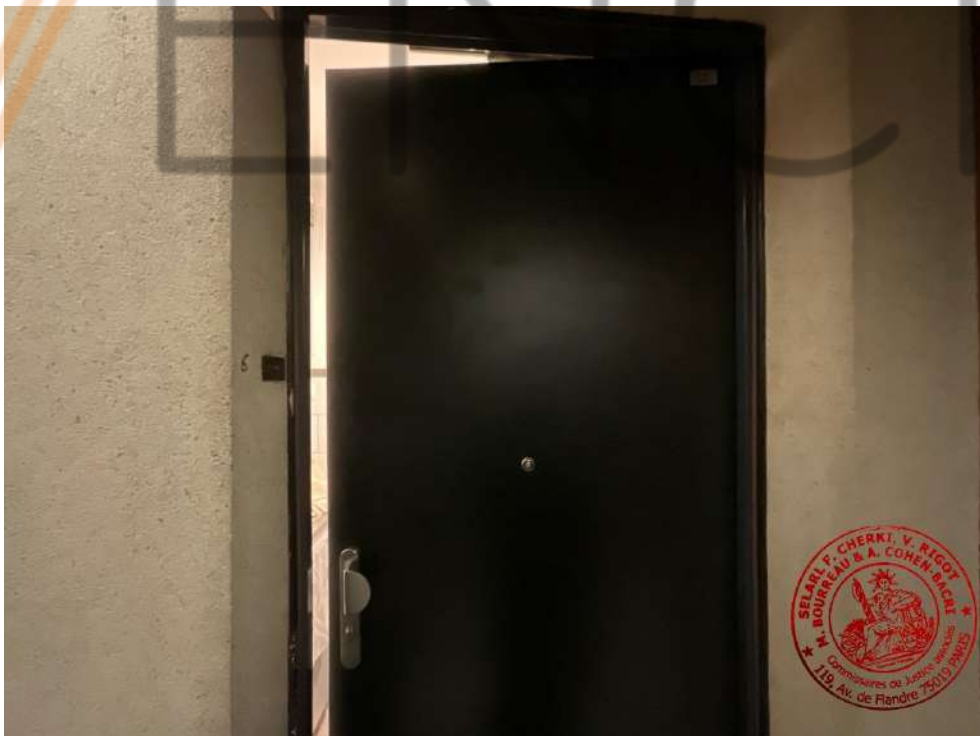
Photographie n°324.

L'accès s'effectue par une porte palière, qui s'ouvre et se ferme correctement, la porte ne tient pas ouverte.

Le sol est revêtu d'un carrelage, en bon état général.

Les murs sont revêtus d'une peinture de couleur blanche, en bon état général.

Le plafond est revêtu d'une peinture de couleur blanche, en bon état général. Présence d'un plafonnier, trois ampoules, deux sur les trois sont fonctionnelles.

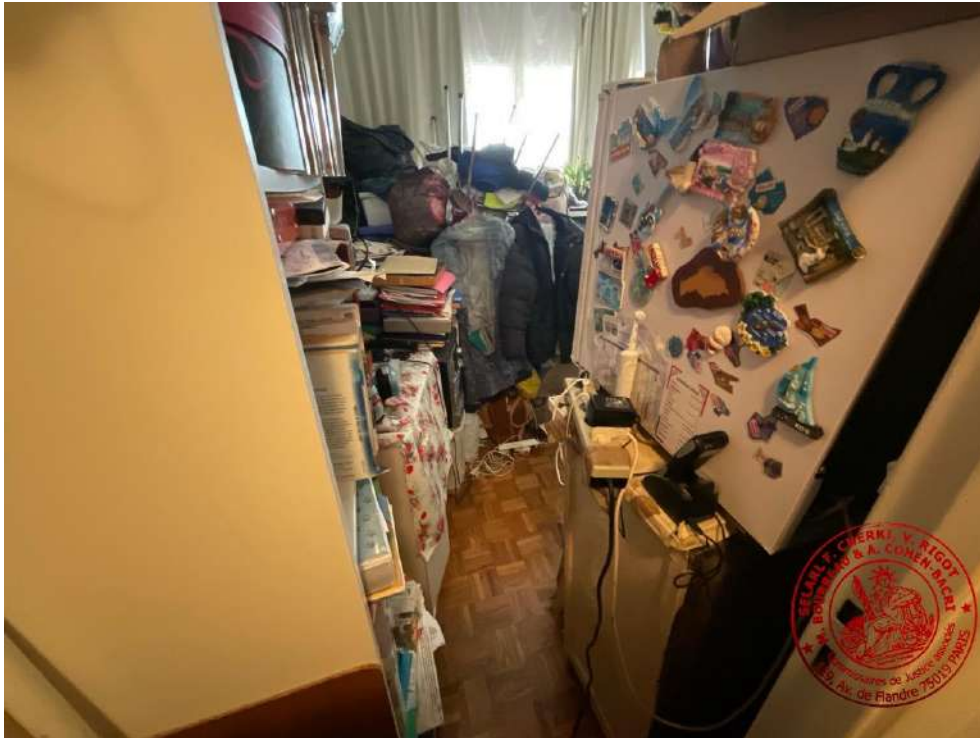
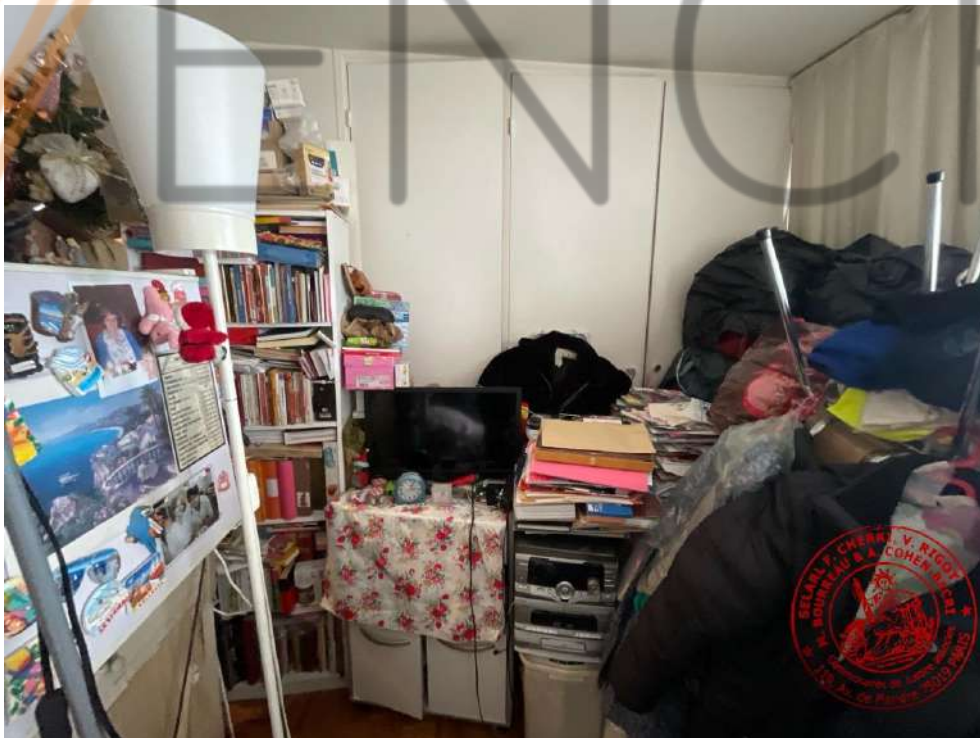
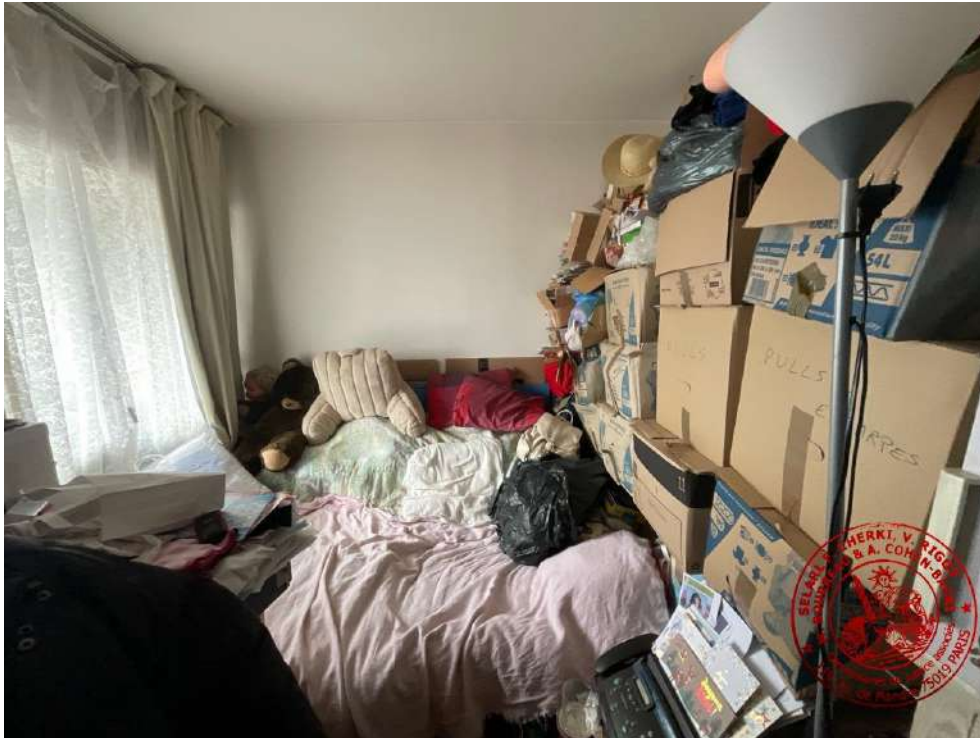
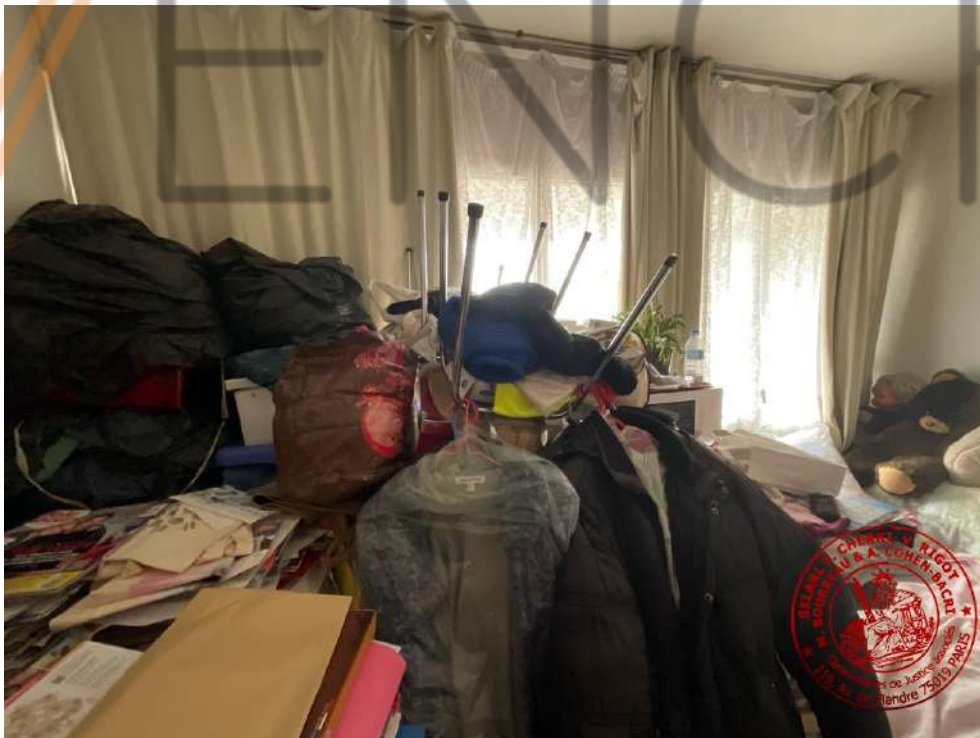
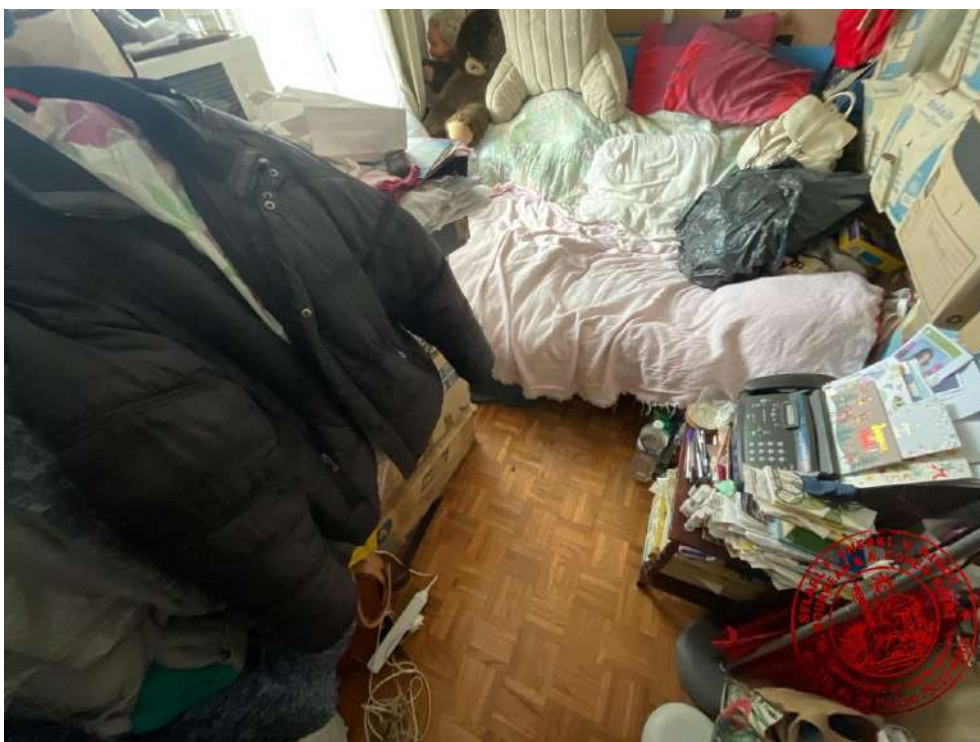
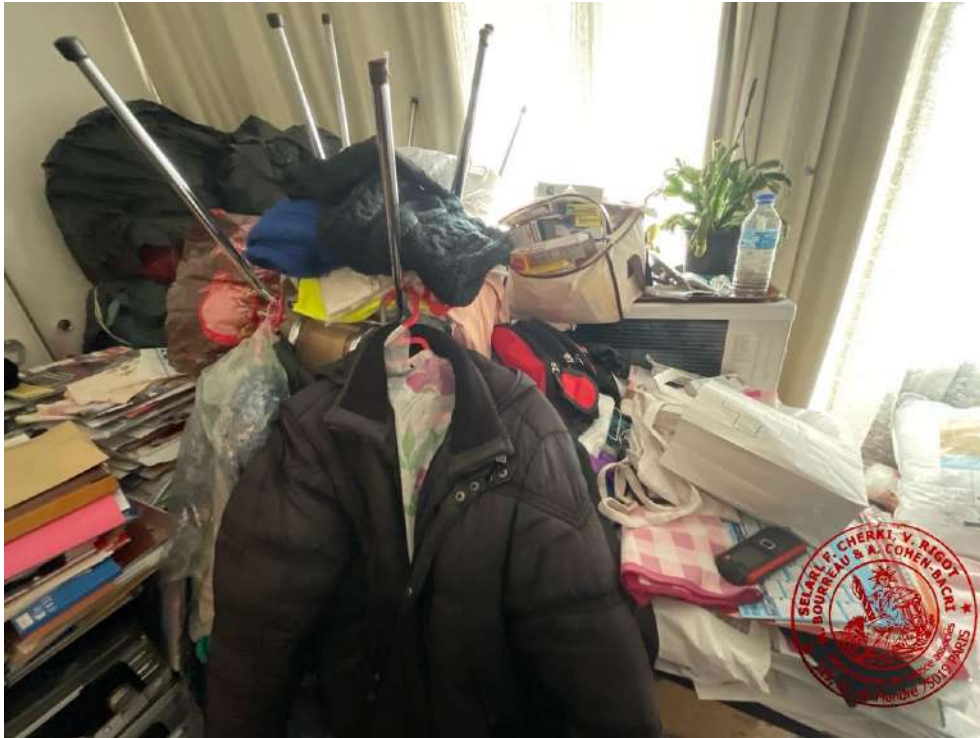
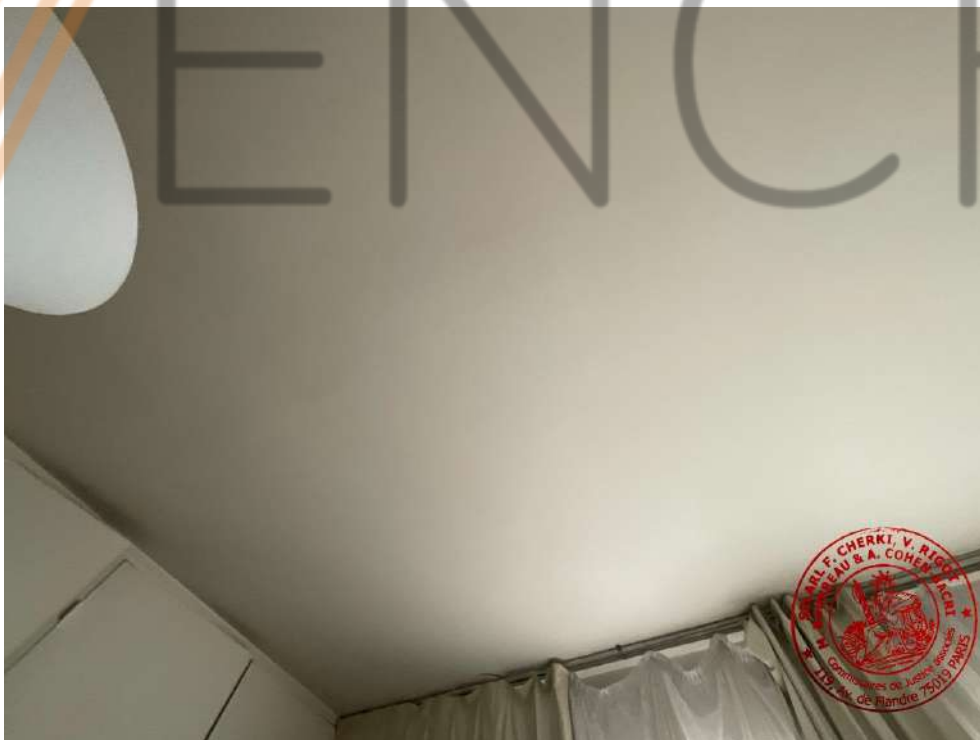
Le sol est revêtu d'un parquet dont je ne peux vérifier l'état en raison de l'encombrement de la pièce.

Sur les parties visibles, les murs sont revêtus d'une peinture de couleur blanche en bon état général.

Le plafond est revêtu d'une peinture de couleur blanche en bon état général.
